Dokumentsamling til salgsoppgave

Skoleveien 51

TILSTANDSRAPPORT BOLIG

Skolevegen 51, 1920 SØRUMSAND

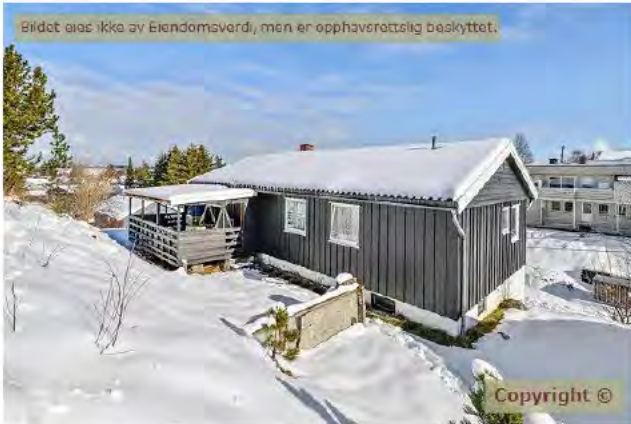
Bilde hentet fra Eiendomsverdi.no fra salg i 2016.
Terrassen er på dette tidspunkt ikke bygget inn.

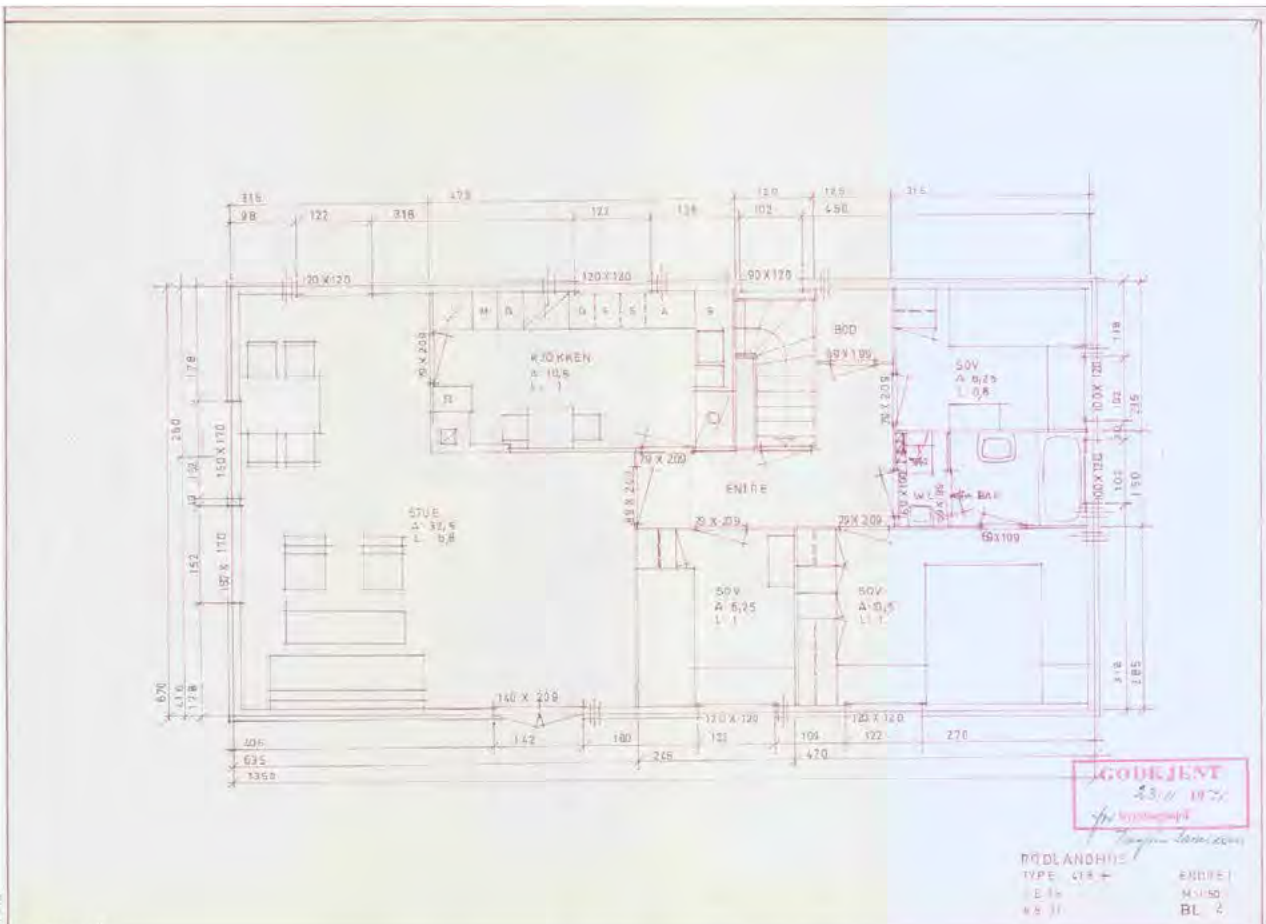
Godkjent byggetegning i kommunen. Overbygget terrasse er ikke tegnet inn og heller ikke godkjent. Heller ikke dagens løsning er godkjent.

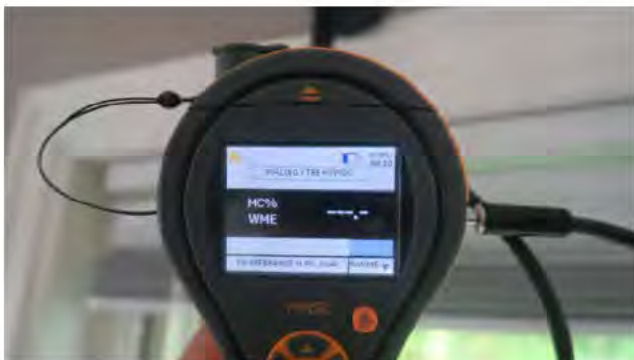
Det ble ikke registrert fukt på befaringstidspunktet. Dette kommer i hovedsak i kaldere perioder og tørker opp på sommeren. Problemet vil oppstå på nytt mot vinteren.

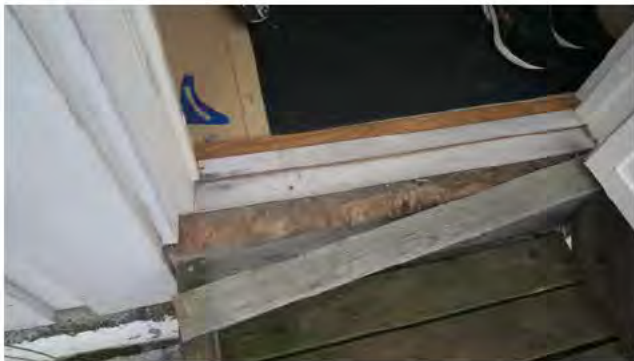
OSB-plate ligger forbi utside av dør. Her kommer vann inn under døra og forårsaker fuktskader og dårlig inneklime over tid.

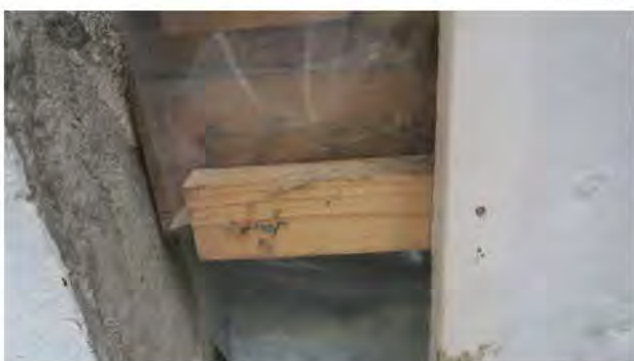
Det er plast på utsiden av yttervegg, og den er ikke forseglet. Feil utførelse på flere områder.

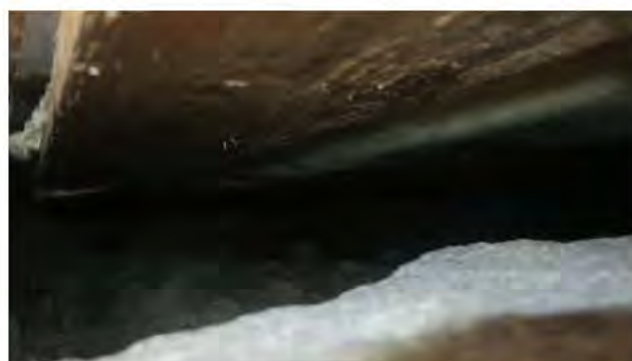
Bjelkelag henger i luften over gammelt steingulv.

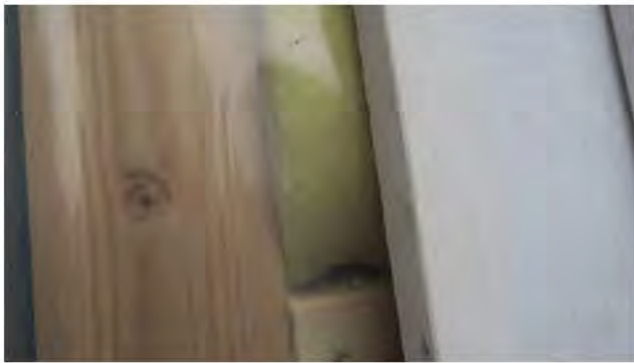
Plast på utsiden.

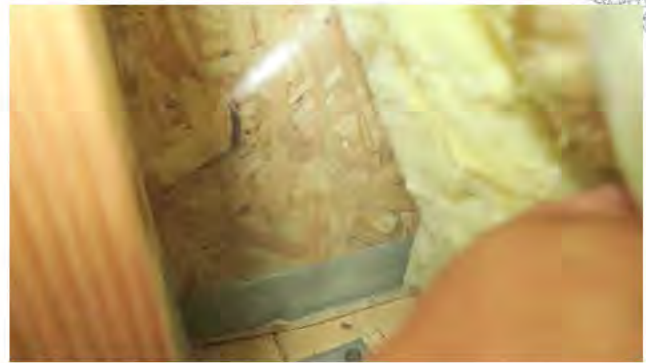
Plast og OSB på innsiden med isolasjon i mellom. Konstruksjonen må bygges om for å bli fagmessig.

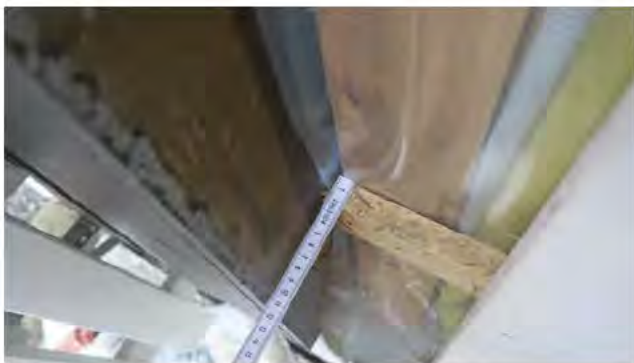
23 mm leker på kledning er for tynn for tømmermannskledning med cc 600 mm mellom stendere.

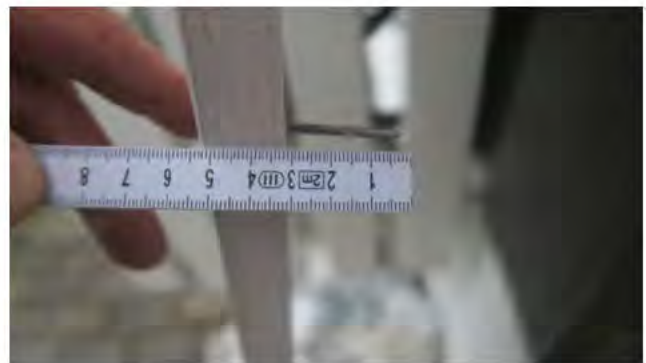
Overligger festet med 55 mm spiker. Spiker gikk kun ca 10 mm inn i sløyfe. Lenger spiker må benyttes.

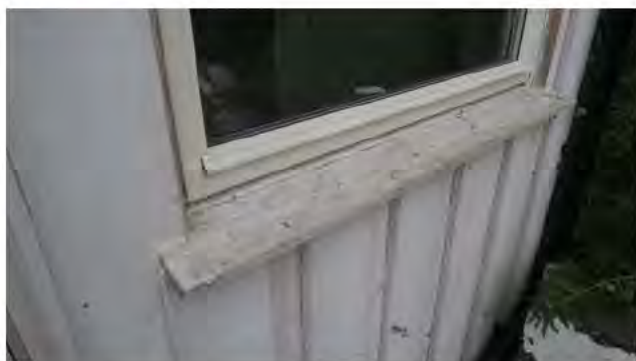
Vannbrett er feilmontert og ligger utenpå vindu. Vann trenger inn i konstruksjonen. Det er ikke kontrollert om isolering av vinduer og dører er utført korrekt. Det bør demonteres et bord for å kontrollere dette ved vinduer og dører.

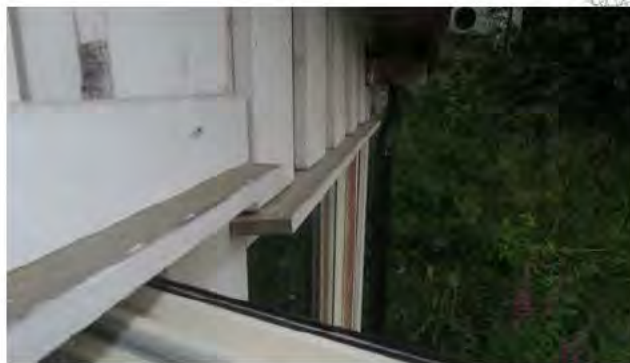
Vannbrett over dør og vindu er også ufagmessig utført. Det er motfall og åpninger som gjør at nedbør har fritt leide inn bak kledningen.

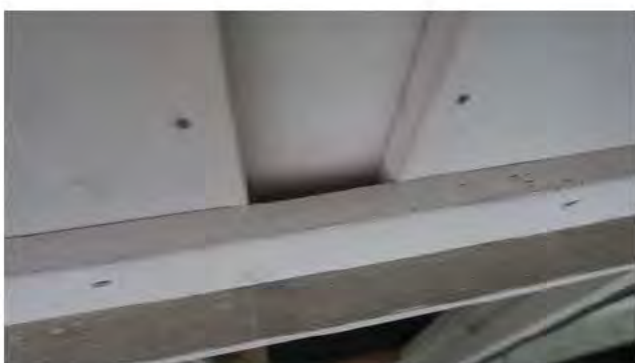
Belistning er lagt utenpå overligger med åpning for vann bak belsitning.

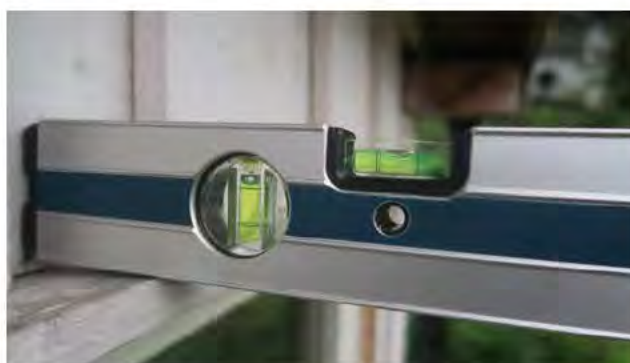
Motfall på vannbrett gjør at vann ledes inn mot veggen o stedet for vekk fra veggen.

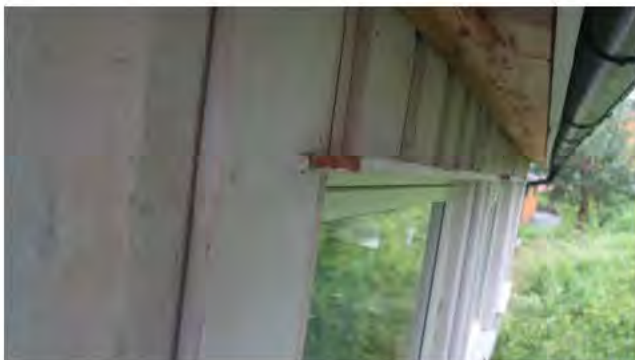
Også langs langvegg er dette feil montert.

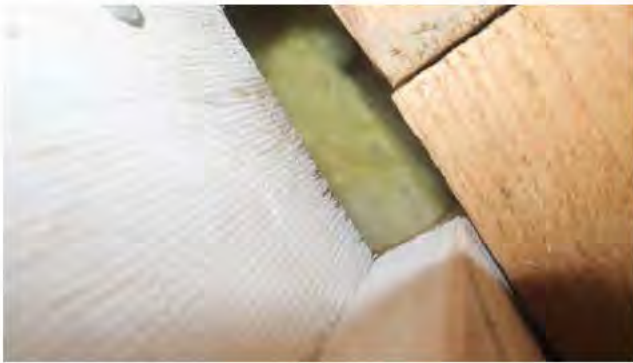
Man ser rett inn i isoleringen uten at det er vindsperre i dette området.

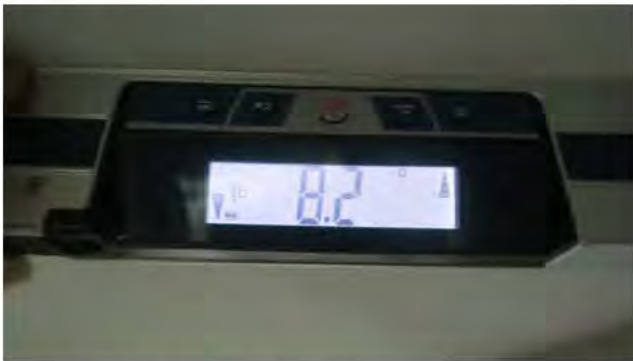
Taket har et fall på ca 8 grader. Taksteinen er ikke egnet for denne type fallforhold. Målingen er gjort fra innvendig himling.

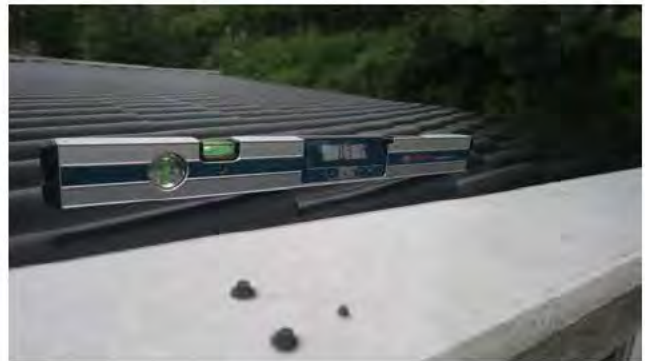
Tilsvarende måling fra utsiden. Fallet er 8 grader når det måles på denne måten.

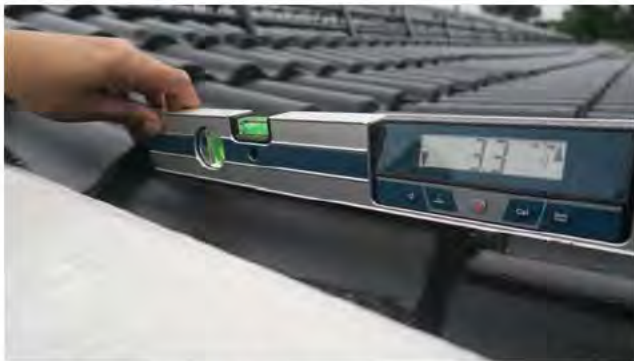
Faktisk fallforhold på taksteinen er drøye 3 grader, hvilket gir liten motstand mot vanninntrengning. Taksteine er ikke egnet for å ligge på så flatt tak uten særskilte tiltak under.

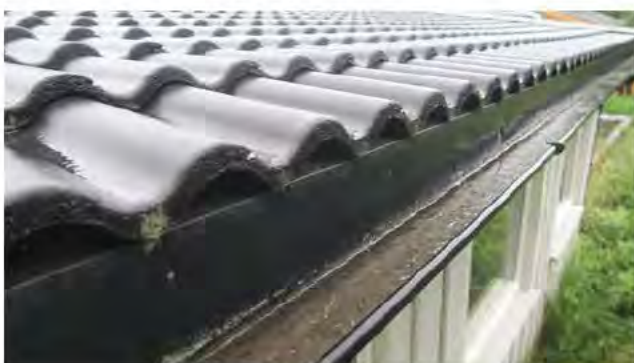
Takrenne har dårlig fall og tetter seg raskt. Takstein er ikke ført langt nok på utsiden av forkantbeslag.

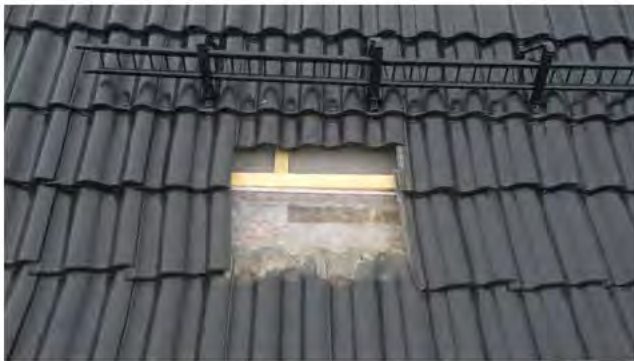
Det ble åpnet ved overgang opprinnelig tak/tak på tilbygg.

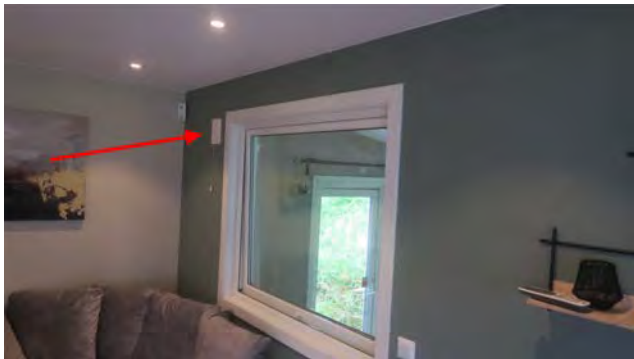
Det er en luftenventil i opprinnelig yttervegg.

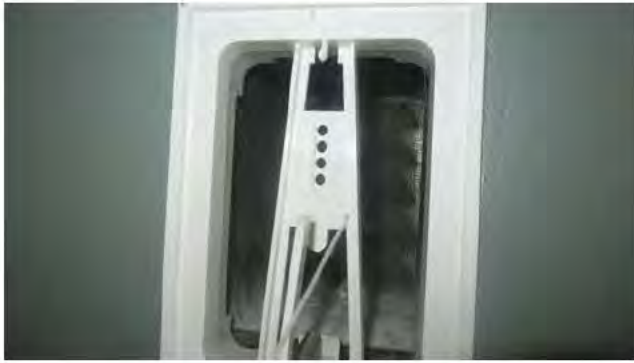
Ventilen skulle vært blendet før ny yttervegg på tilbygg ble oppført og ny ventil skulle vært montert. .

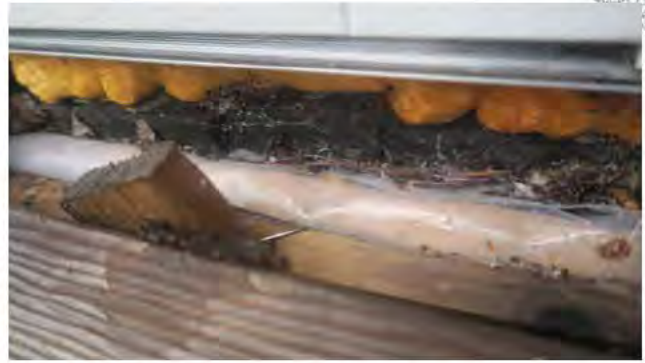
Det er ikke fagmessig forseglet under terrassedør. Skum holder på å forvitre og vann trenger lett inn.

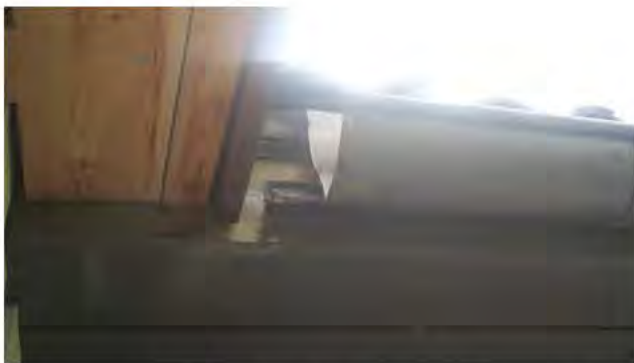
Takrenner er kappet rett av der tilbygg er satt opp. Det er ikke noe endeløkk. Nedbør renner for ut her og medfører stor belastning på konstruksjonene.

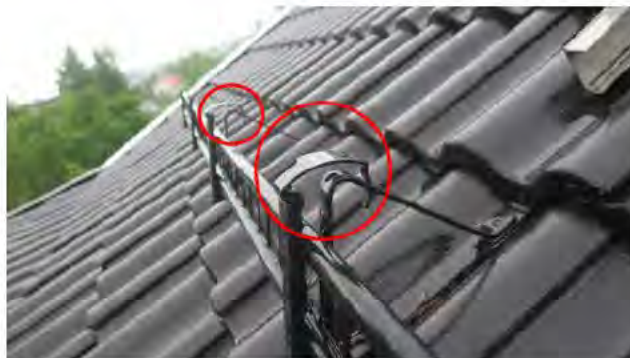
Alle klipsene på snøfangerne er feilmontert og snøfangerne kan falle av ved et hvilket som helst snøfall. Klispen kan når som helst hoppe av.

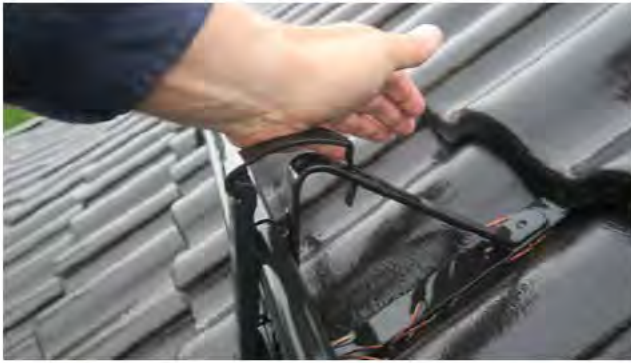
Monteringsveiledning er ikke fulgt. Klipsen skal presses ned. Grunnet sikkerhet kunne ikke alle klips ordnes under befaring.

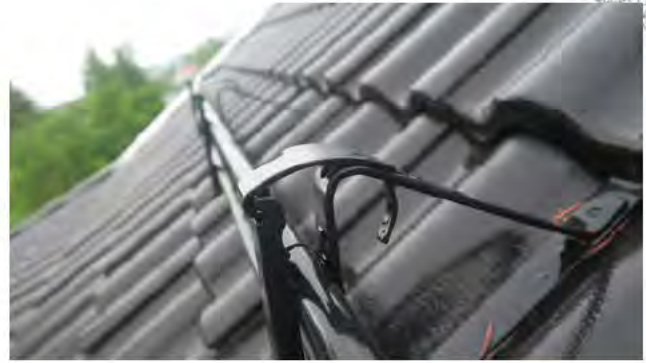
Slik ser det ut når klipsen er på plass. Alle konsoller må gås over snarest, og før første snøfall slik at man ikke får farlig takras.

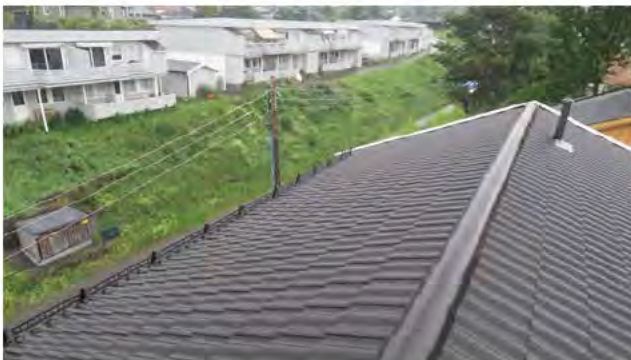
Det er ikke kjent om klipsen på denne siden også er feilmontert, men dette bør kontrolleres og eventuelt utbedres samtidig som på motsatt side.

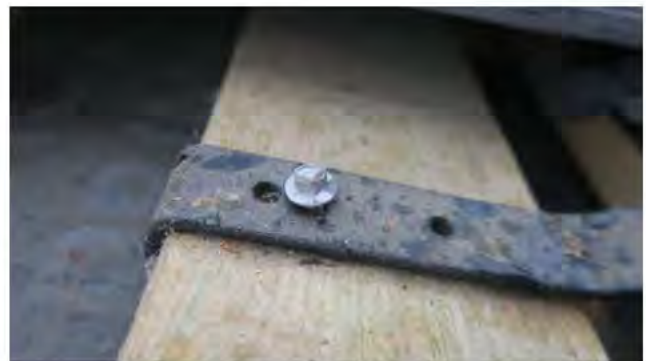
Konsollene er festet med en skrue som i tillegg er skjevt montert.

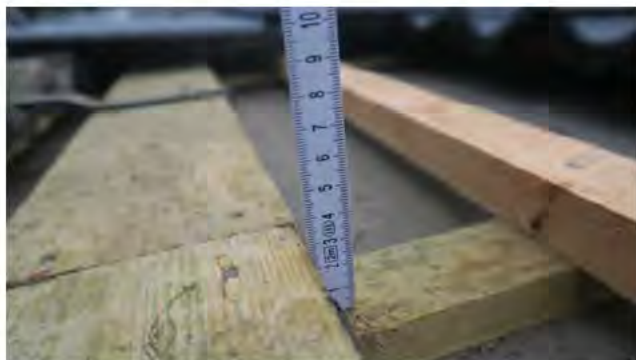
Lenge på festemidler ned i sløyfe er ikke kontrollert.

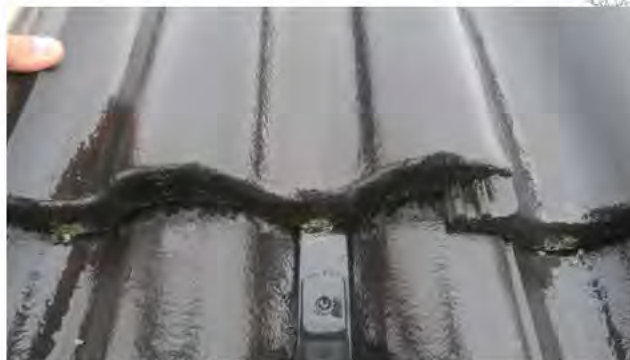
Taksteinene "rir" på både stigetrinn og konsoller for snøfangere. Monteringsveiledning er ikke fulgt og faren for brekkasje er stor.

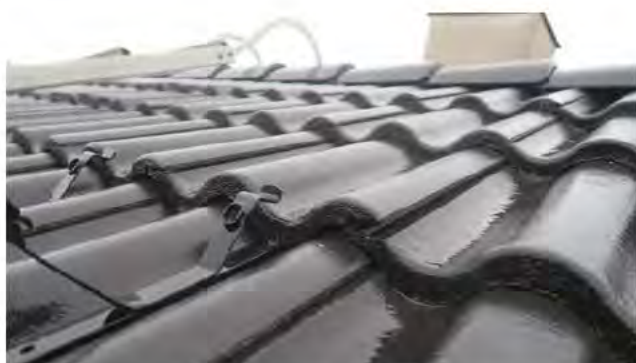
Man ser tydelig forskjell på hvordan steinene ligger der det er stigetrinn/konsoller og der det ikke er det.

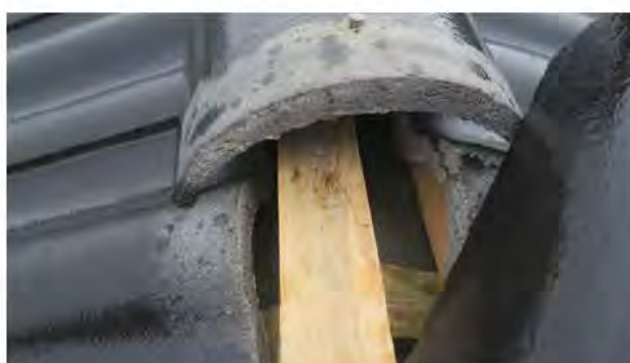
Mønepanner er feilmontert. Det er ikke luftbånd over mønekam, mønestein hviler kun på takstein, ikke på mønekam, , stein er ikke fuget, mønestein er spikret med galvanisert spiker og omlegget dekker såvidt sikkerhull.

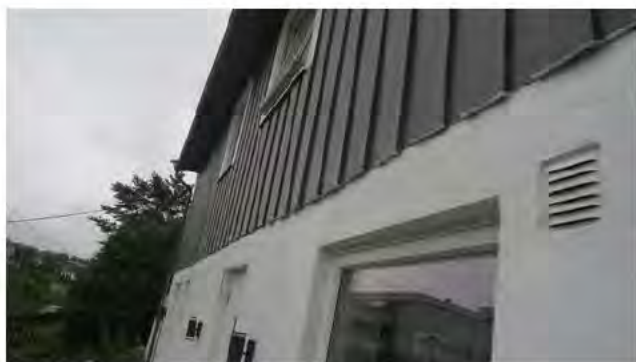
Muren er pusset, sannsynligvis i forbindelse med oppussing i 2016 og fremover. Det er ikke fremlagt dokumentasjon på utførelse.

Pussen har tettet igjen lufting på tømmermannsskledningen og endeved er utsatt for fuktskader. Puss er også utsatt for fuktskader ved at vann trenger inn bak pusslag. Det anbefales å montere beslag mellom kledning og grunnmur.

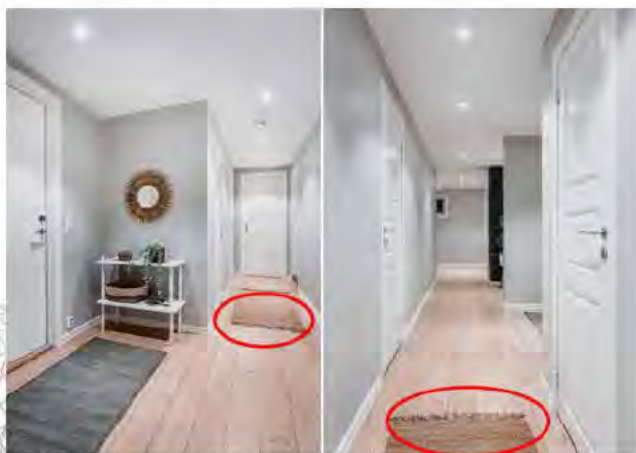
- På befaring var det tydelig svikt og noe knirk i et område midt i gangen i underetasjen. Det er ukjent hva som forårsaker dette, men sannsynligvis er det noe ujevnheter i platen. Det ble ikke avdekket fukt i gulvet eller tilstøtende konstruksjoner eller spor av dette fra tidligere.
- For å utbedre forholdet kan man enten legge om hele gulvet eller skjære langs åpningen til gangen, trekke vekk platen som er kappet, avrette gulvet og legge platen tilbake med en metallist for å dekke over spalten.
- Forholdet anses å være påregnelig og av mindre karakter. Det er ikke påkrevet med utbedring.
- Det er gitt enkelte opplysninger i salgsoppgaven vedrørende gulv og parkett. Alderen på gulvet er ikke kjent, men antas å være fra 2016 eller senere. Det er ikke avdekket konkrete feil ved leggingen av parketten.

Bilde fra salgsoppgave. Markert område har knirk.

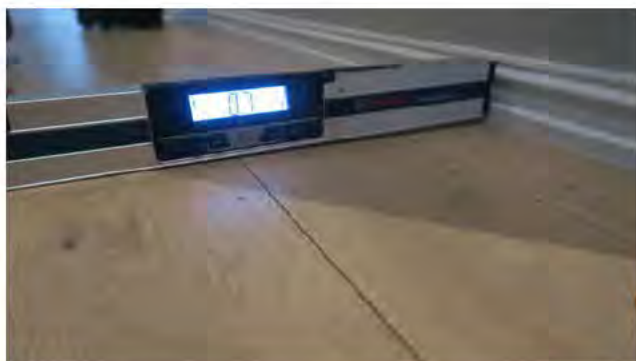
Parketten er noe høyere på midten av gangen og knirker når den trækkes ned.

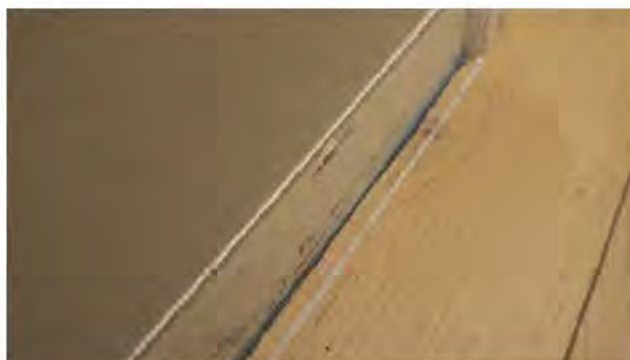
Det var glippe mellom vegg og parkett på befaringen.

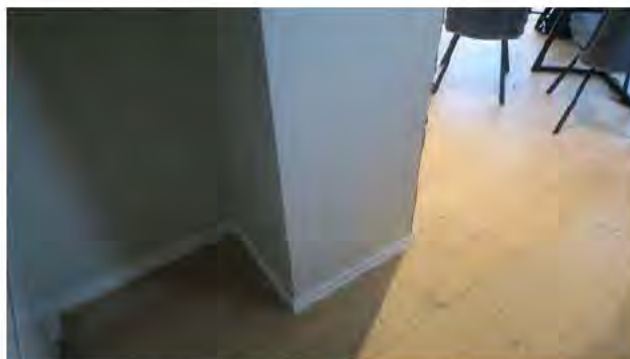
Pusset pipeløp på kjøkken.

Utdrag fra byggesak om oppbygning av pipe. Teglpiper skal ha alle sider synlige. Dette stemmer ikke overens med faktisk bygget pipe.

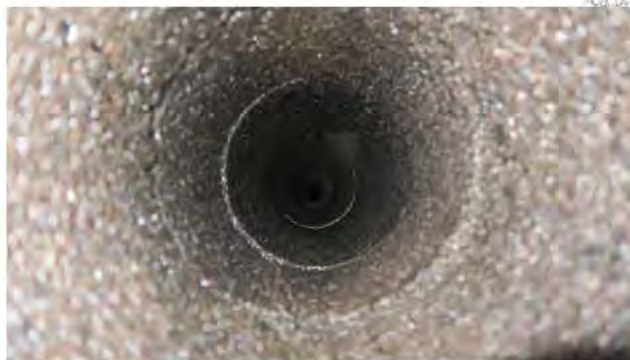
Pipe sett fra yttertak.

Det er et lettlinker innerrør i pipa. Kontroll av pipa bør gjennomføres med tanke på bruk og sikkerhet.

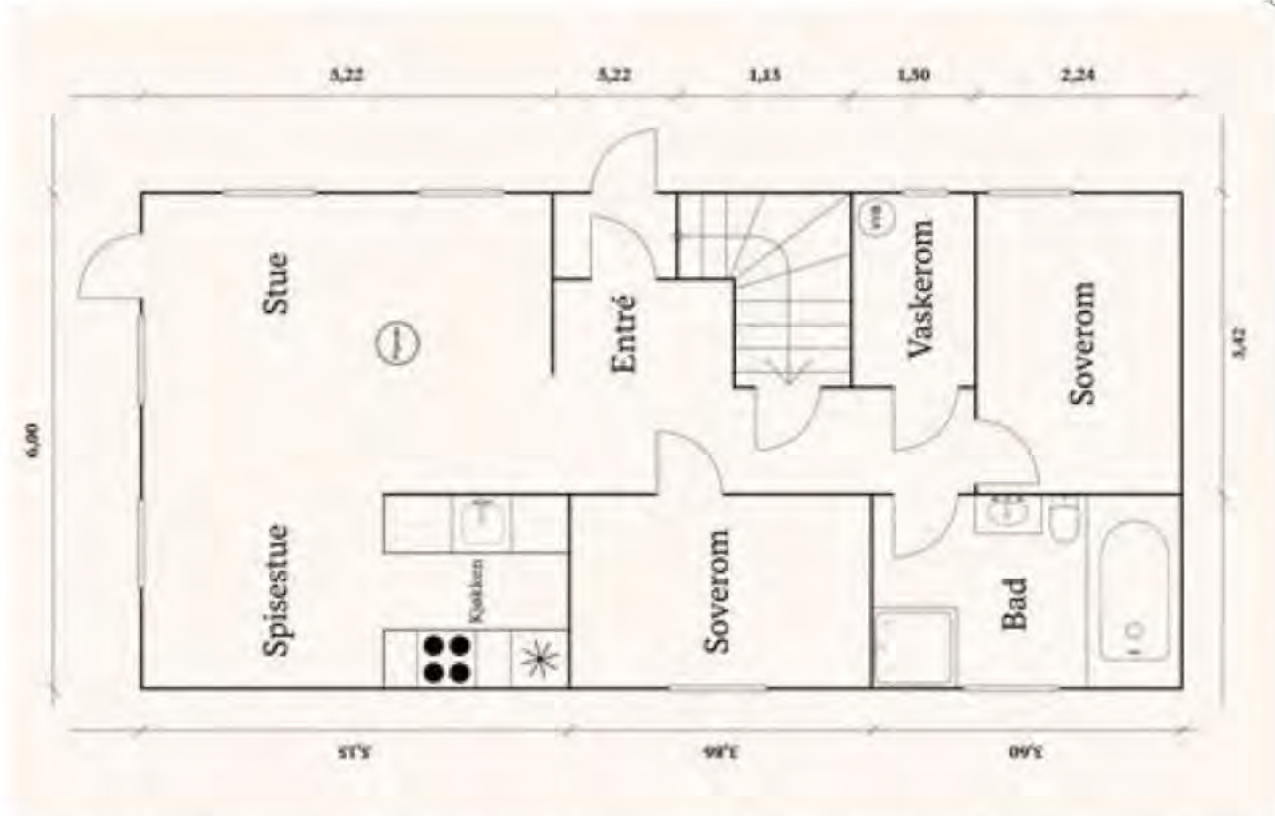
Plantegning fra salg i 2020. Arealer stemmer ikke helt overens med godkjente tegninger. Forenklet byggemelding er i de fleste tilfeller tilstrekkelig for å få bruksendret arealene.

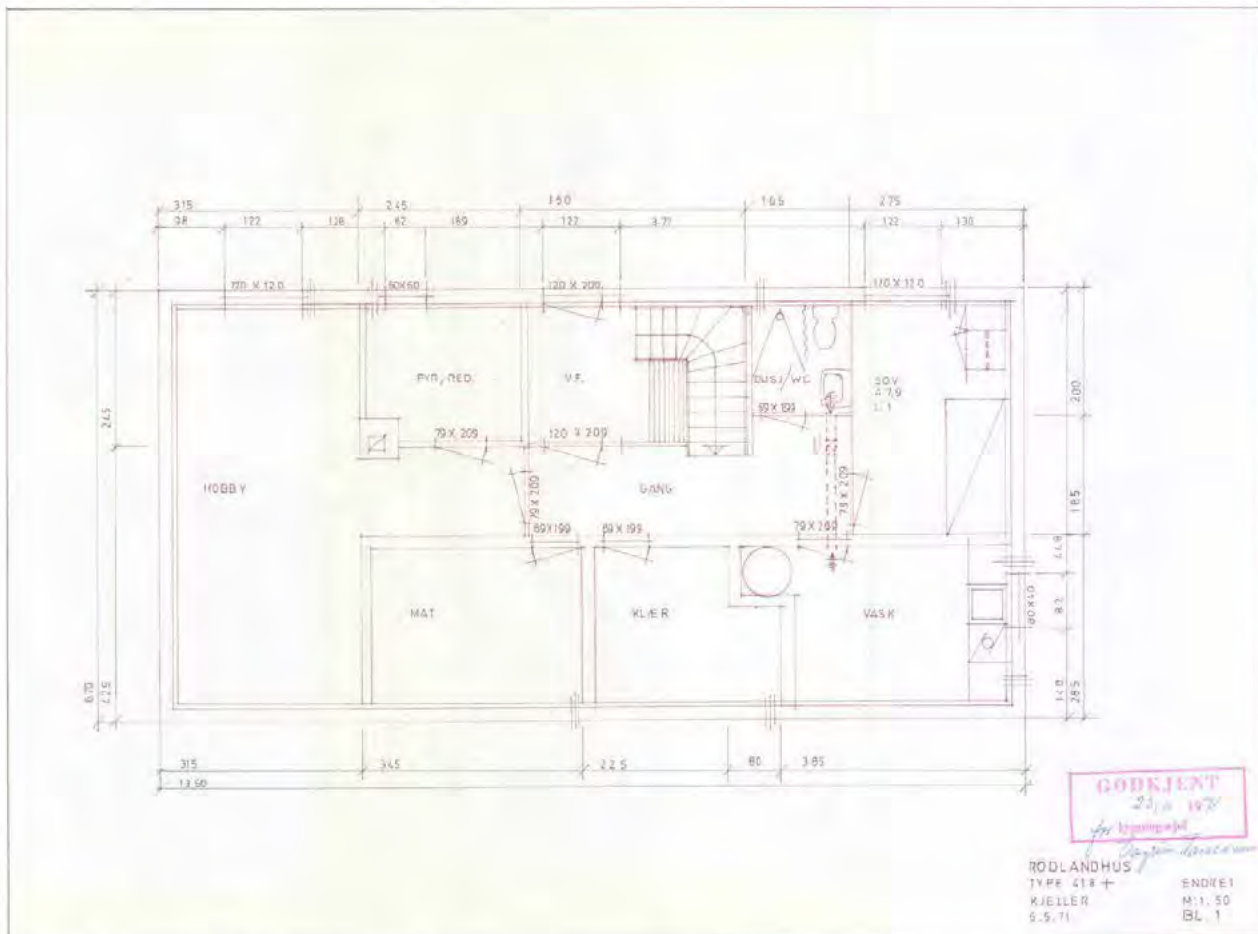
Godkjent plantegning fra kommunens arkiver.

Fyr/redskap, klesbod og matbod er de tre rommene som i dag er i bruk som hoveddel og er godkjent som tilleggsdel.

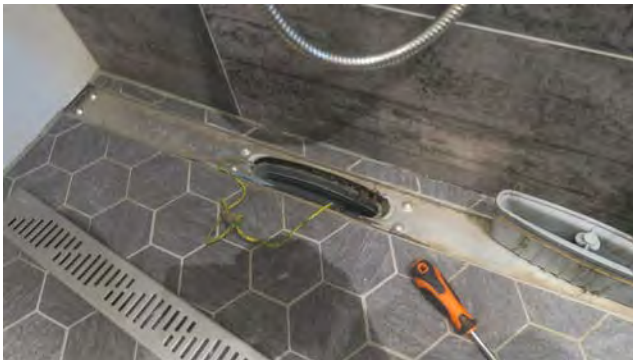
Sluk i bad underetasje.

Det er ingen tegn til membran under klemring.

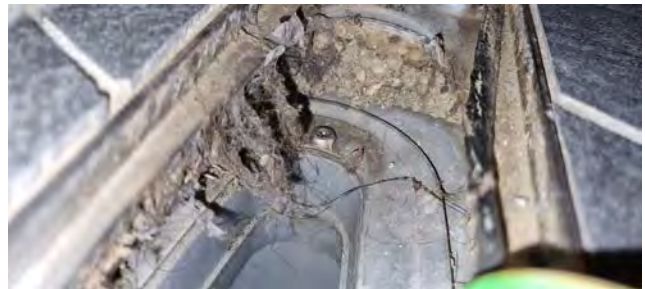
Det er lagt membranplater under fliser. Utførelsen er svært ufagmessig og ikke i tråd med god byggeskikk. Utførelsen er ikke forskriftsmessig.

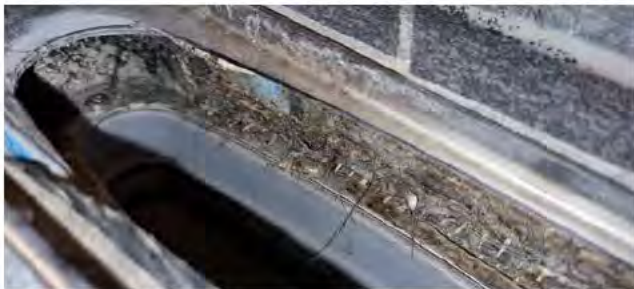
Under badekar er det et sluk til.

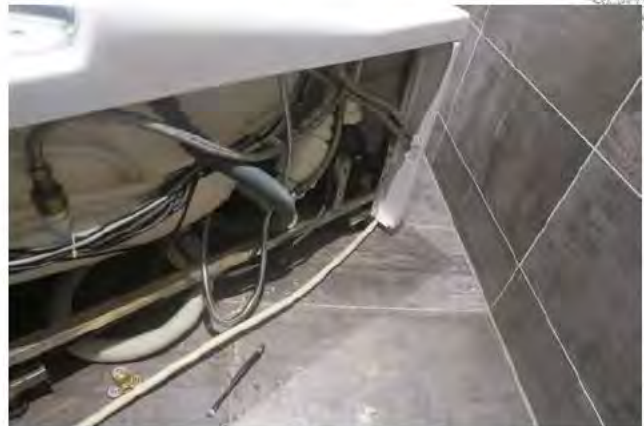
Sluket er svært lurvete utført og det er ikke tegn til membran eller at dette badet er forsøkt å utføre med vanntett gulv.

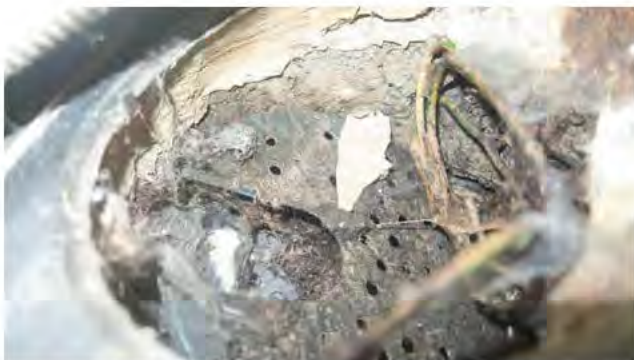
Det er ikke tegn til membran. Utførelse er ikke fagmessig utført.

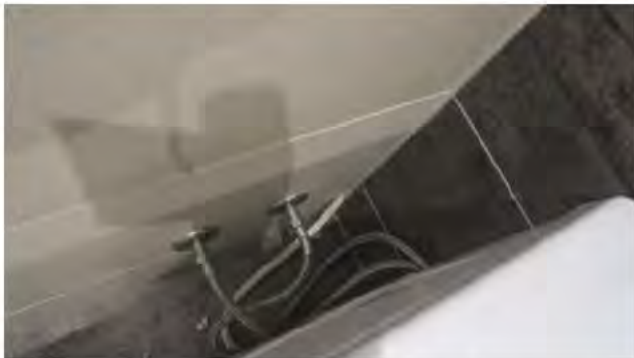
- Toalettkasse har kun membran på fremsiden basert på visuell kontroll, og ved lekkasjer vil det ledes vann inn i toalett-kassen. og medføre skader. Drenehullet som er etablert gjør vondt verre dersom det ikke er membran bak i kassen.

Toalett i vegg med membran på forsiden av sisterna. Det er ikke observert eller dokumentert membran bakenfor i kassen.

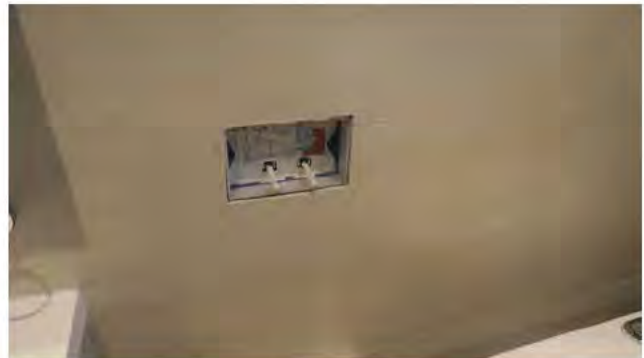
Drenshull er utformet slik at det enkelt kan tilstoppes og dersom det ikke kan dokumenteres membran bak, vil dette vært et åpenbart lekkasjepunkt dersom det oppstår lekkasje.

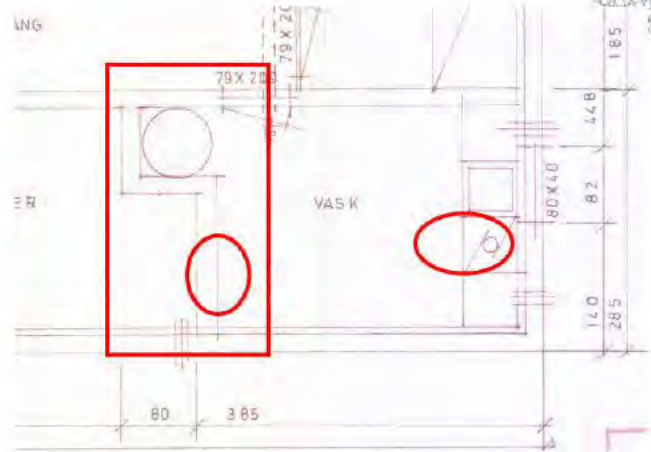
Opprinnelig tegning viser at det er flyttet på vegg.
Runding til høyre viser sluk under badekar og i firkant til venstre vises området sluk i dusjen i dag er etablert.

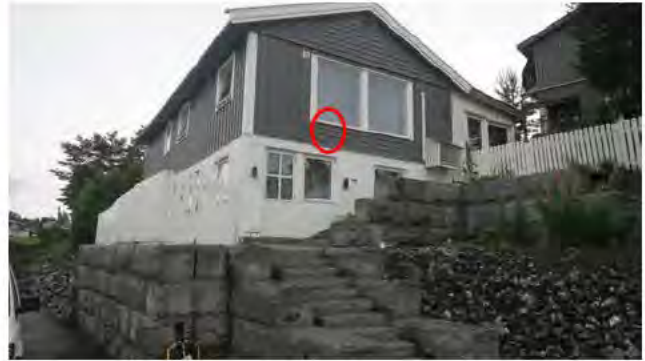
- Under vindu i stue er det observert et riss som eier mener utvikler seg. Dette risset virker å være malt over tidligere og er rett over en ny åpning i kjellerveggen der det i dag er et vindu ved siden av døra. Det er ikke kjent om bæringen over dette partiet er ivaretatt, men det anses å være sannsynlig at det gir seg litt i overdekningen opp mot veggen. Det er ikke kjent i hvilken grad dette utvikler seg, og risset kan også ha sammenheng med eventuelle bevegelser i bygget etter de store grunnarbeidene som er utført på eiendommen. Dette bør observeres fremover.

Rød sirkel markerer hvor sprekken er observert. Merk vindu og dør på undersiden.

- Skrape, strimle, sparkle riss ved vindu før overmaling av vegg
- Ta ut dør
- Feste stendere forsvarlig i bakenforliggende spikerslag
- Skrape skjøt, strimle, sparkle riss før overmaling av vegg
- Remontere dør

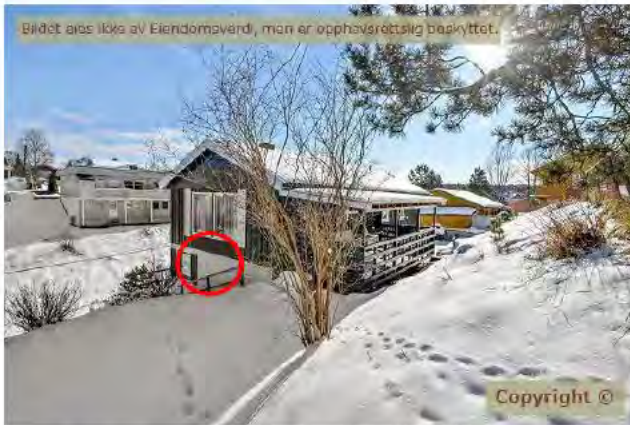
Bilde fra 2016 viser at det kun var vindu i kjeller på denne veggen. Åpninger i veggen er derfor tatt i senere tid.

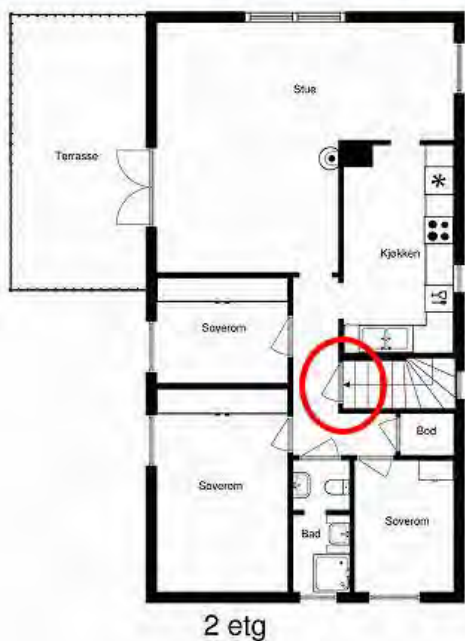
- Ved døra i 1. etasje mot trappen er det observert et loddrett riss langs dørkarmen. Det mest sannsynlige anses å være at det er montert inne en smalere dør enn opprinnelig og at veggen er lappet på. For å utbedre dette må døra tas ut, skrues festes i veggstendere for å sikre solid forankring og strimling og maling av oppsprukket område utføres. Hele veggen må males for å unngå sjenerende skjolder. Dette forutsetter at fargekode kan fremskaffes. Alternativt må muligens flere vegger males. Det er lite trolig at det er setninger som forårsaker dette. Rissene oppstår grunnet ufagmessig innsetting av innerdør.

Markert dør slår motsatt vei av i dag. Døra er skiftet etter 2016.

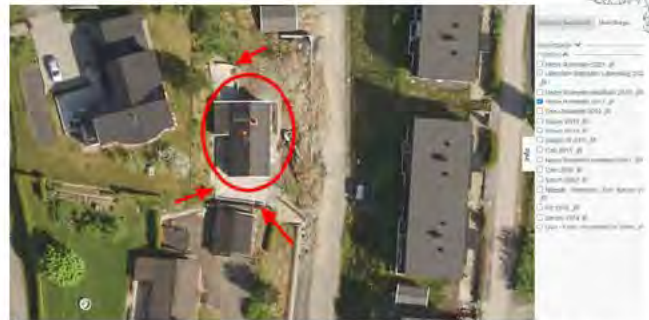
Bilde hentet fra Norge i bilder fra 2017 viser at store deler av eiendommen har blitt gravet ut. Taket er også lagt om, også over tilbygget mot vest. Støttemurer i lettklinkerblokker og terrasser er påbegynt på dette tidspunkt.

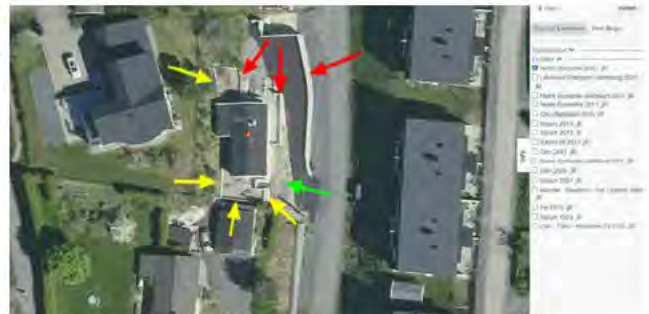
Bilde hentet fra Norge i bilder fra 2021 viser ferdig asfaltert oppkjøring, ferdige støttemurer av lettklinkerblokker og stablemurer. Rød pil=Granittmur stablet, grønn pil=sprengsteinsmur, gul pil=mur av lettklinkerblokker

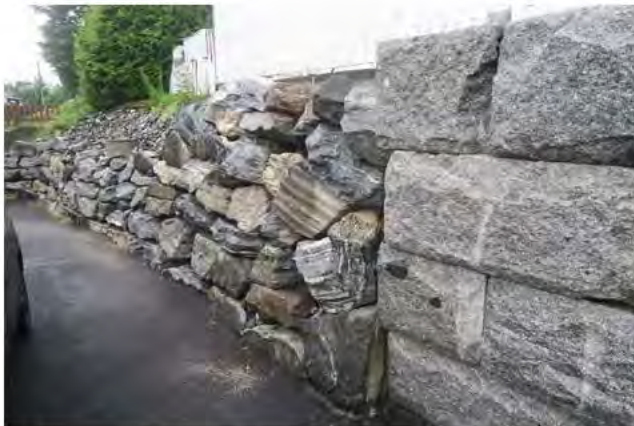
Overgang fra granittblokk-mur til steinmur med mer tilfeldig oppstabling.

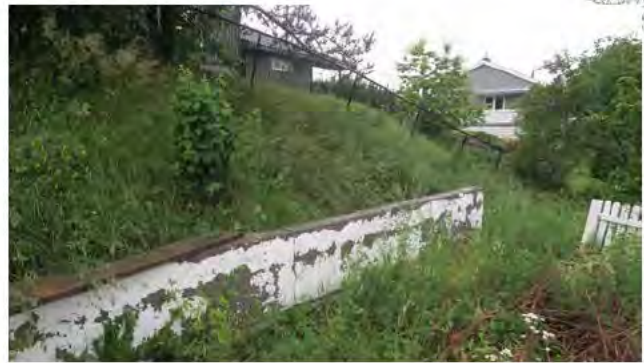
Mur fra 2016/2017 er i dårlig forfatning.

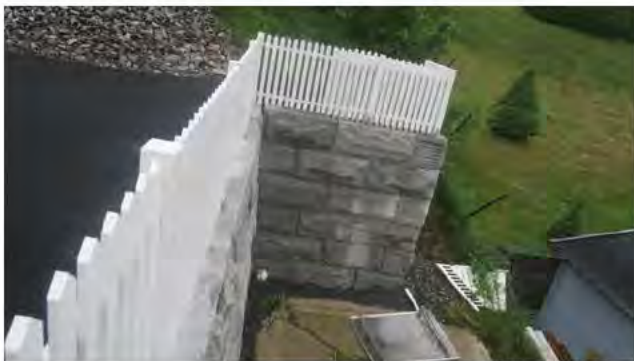
3 meter høy støttemur av granittblokker. Dokumentasjon på bakenforliggende masser og oppbygning er ikke fremlagt for meg. Det bør dokumenteres at mur og bakenforliggende masser er utført fagmessig.

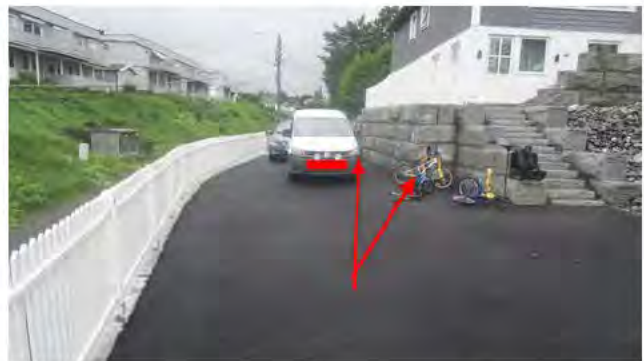
Søttemur med trapp opp til inngangsparti. Målinger med laser er utført i hver ende av denne muren.

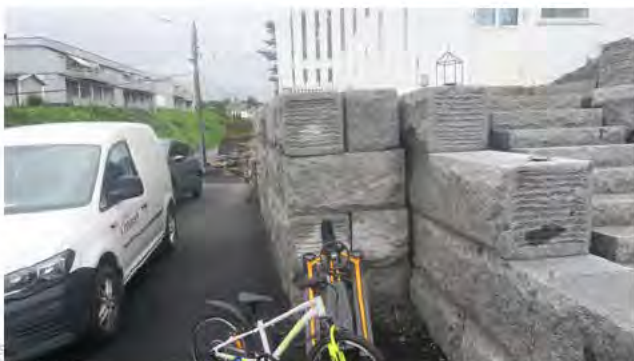
Muren virker å være på vei ut. Langtidsmålinger skal gjennomføres. Det er store glipper og muren heller utover.

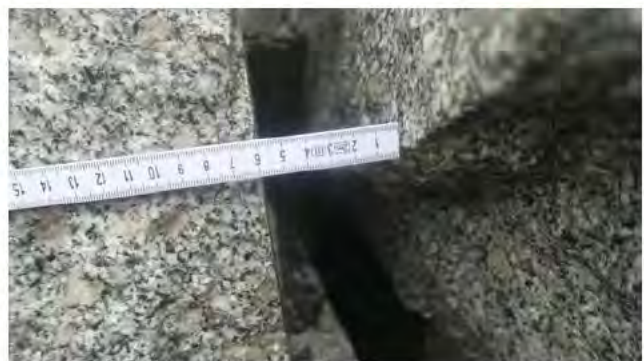
Det er 6 cm glippe i toppen. Det er ikke kjent hvordan dette har sett ut når dette var nytt.

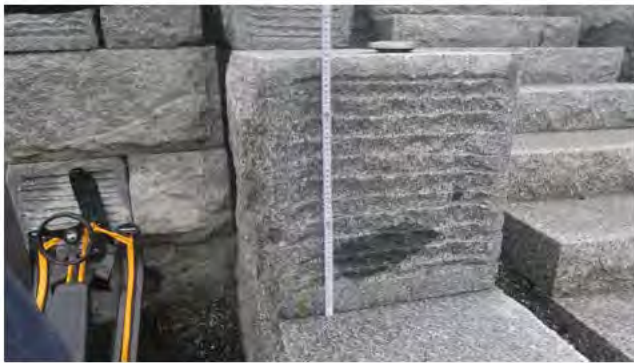
50x50-blokker.

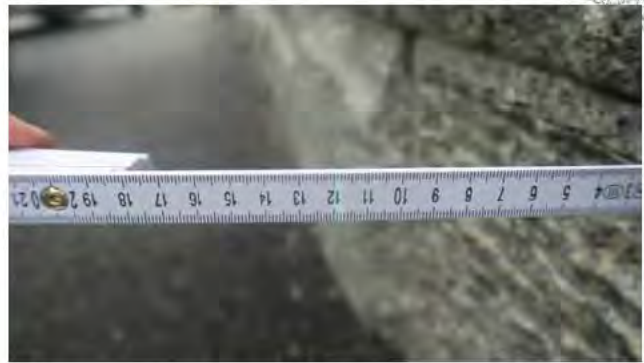
Nede på nordsiden av muren måles 12 cm fra laser.

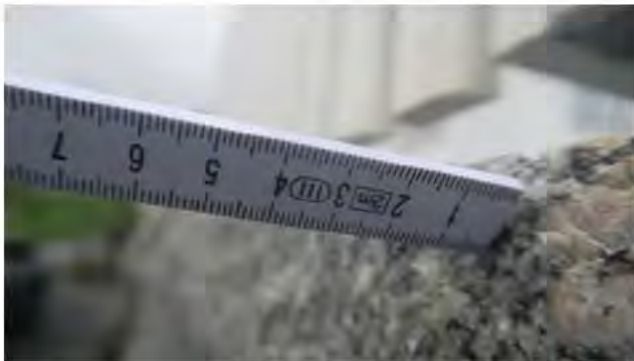
Laserstreken er loddrett og viser 3,5 cm fra laser til stein i toppen. Det vil si at muren her heller 8,5 cm utover på ca 2 meters høyde. En fagmessig stablet mur ville helt godt innover, ikke utover.

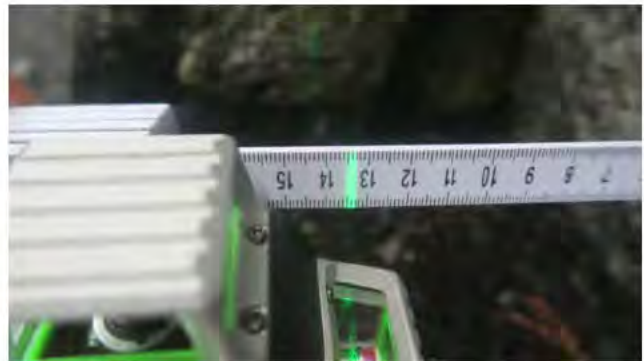
Nede på sydsiden måles det over 13 cm fra laser til stenmur.

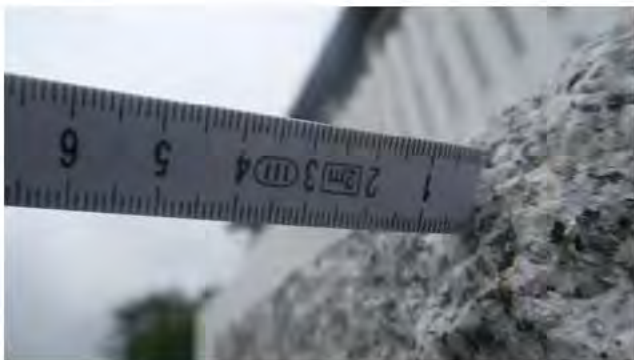
Oppe er det 3 cm fra laser til mur. Her heller muren 10 cm utover. Oppbygning eller egnethet for denne type mur er ikke dokumentert. Muren er ufagmessig bygget og/eller er på vei til å skli ut. Langtidsmålinger vil vise hvor store bevegelser det er.

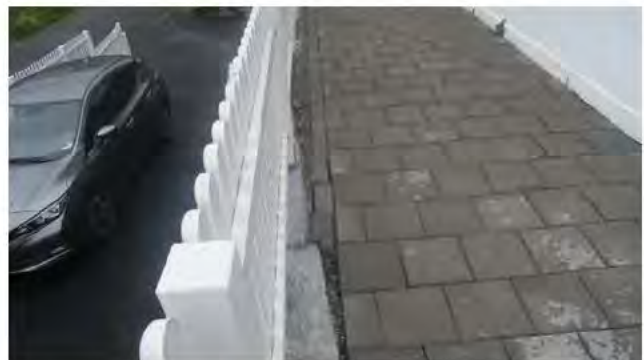
Dette området er etablert mellom 2019 og 2021 og har tydelige tegn til utglidning og masser som synker.

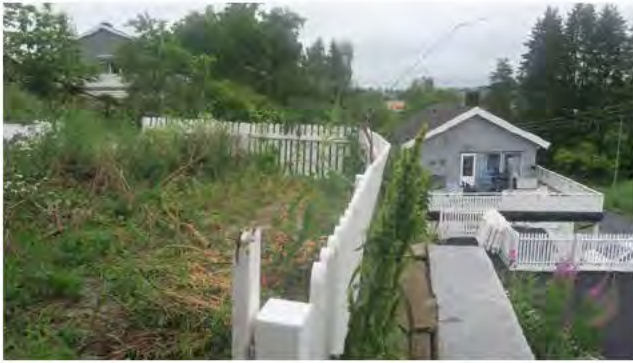
Mur og gjerde fra 2016 heller voldsomt ut og må være i bevegelse. Eier opplyser at dette er blitt gradvis mye verre generelt for eiendommen.

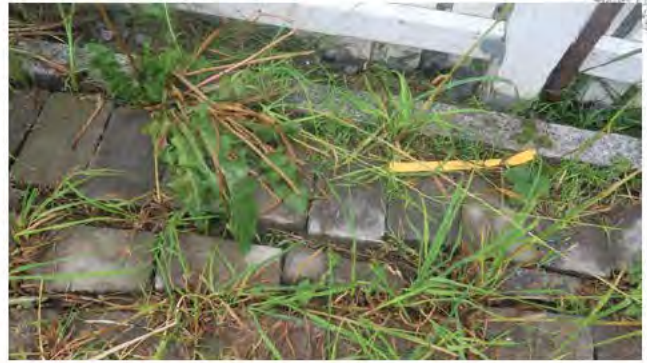
Mye tegn til terreng i bevegelse.

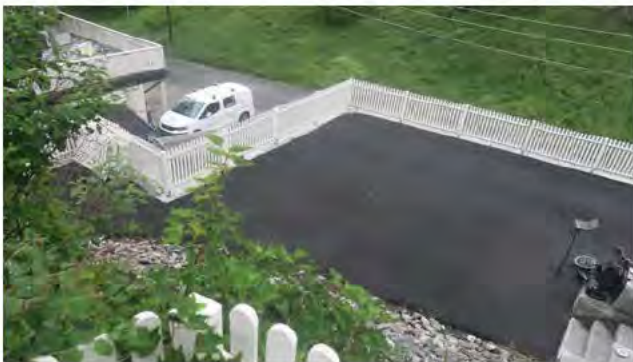
Utglidende terreng kan få alvorlige konsekvenser dersom dette raser ut.

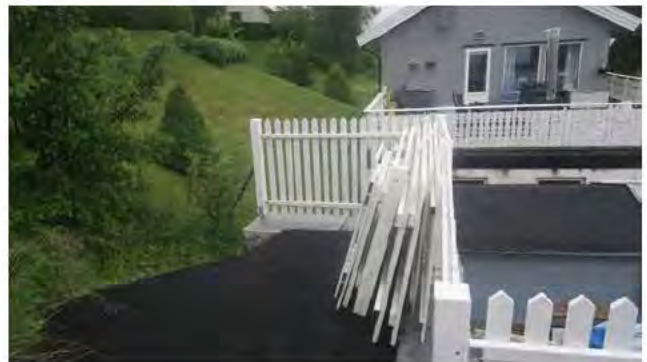
I det nordvestre hjørnet av oppkjøringen er det asfaltert mot muren.

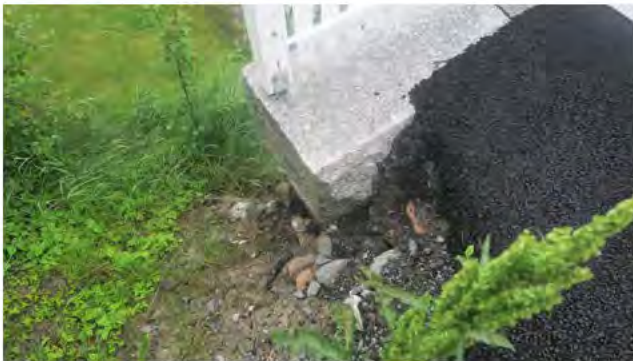
Massene som er synlige er synes å ikke være drenerende. Masser bak muren er ikke kjent.

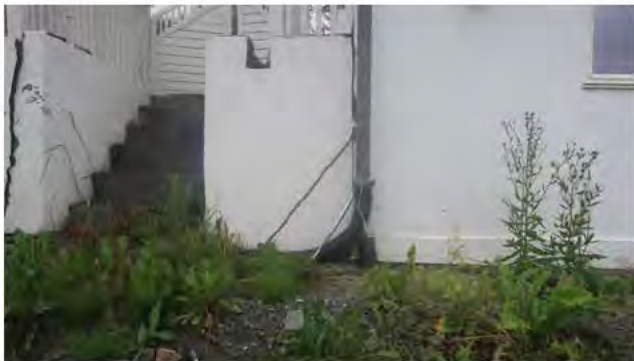
Buesag kan ligner på sprekk fra avstand. Denne har stått slik siden salget i 2021. Takvann ledes bort i rør som ligger oppå terreng.

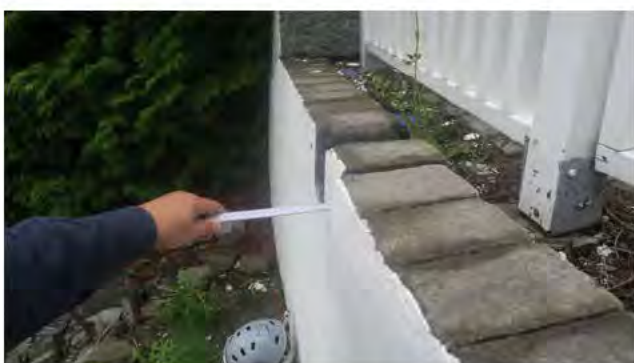
Lenger bort er det ca 2 cm utglidning i muren.
