Dokumentsamling til salgsoppgave

Skoleveien 51

TILSTANDSRAPPORT BOLIG

Skolevegen 51, 1920 SØRUMSAND

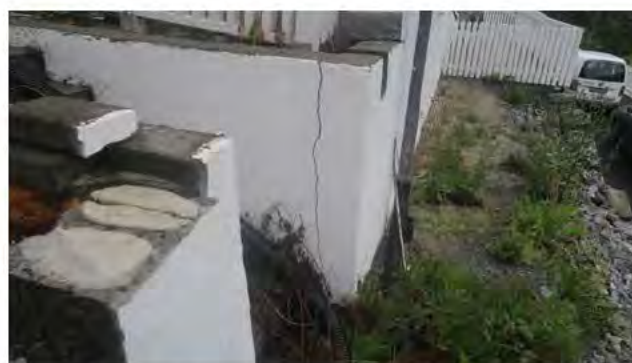
Også muren mot boligen er sprukket i hjørnet. Det er klare tegn til bevegelser alle steder det er kontrollert.

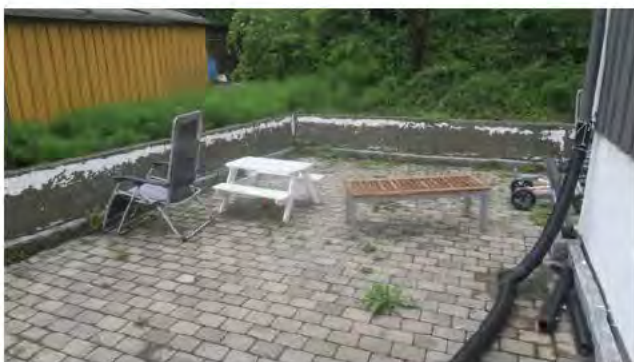
Mur er fra mellom 2015 og 2017 en gang. Murene er meget medtatt etter kun få år. Dette tyder på feil oppbygning.

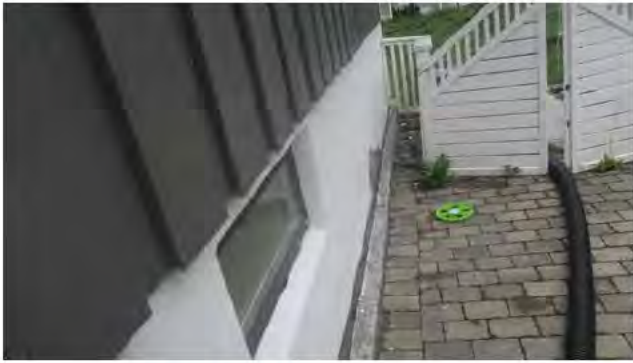
Takvann ledes vekk fra boligen langs terrassen som en midlertidig løsning. Det er ikke funnet fuktsikring mot hele muren og det er ikke kjent hvordan fuktsikring mot grunnmur er ivaretatt. Masser er i stor grad skiftet/flyttet siden 2016.

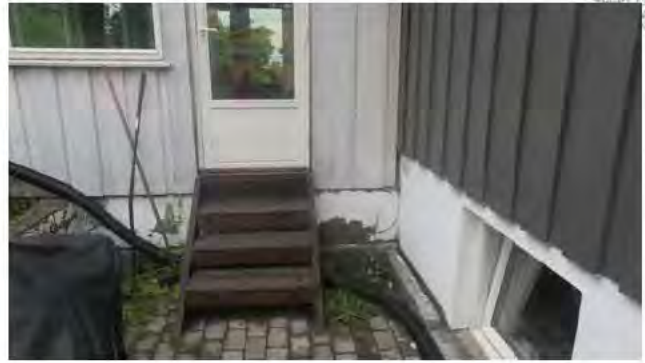
Mur under tilbygg gjør at det kan virke som ringmur med støpt plate uten nærmere ettersyn. Dette er ikke en ringmur som bærer noe som helst.

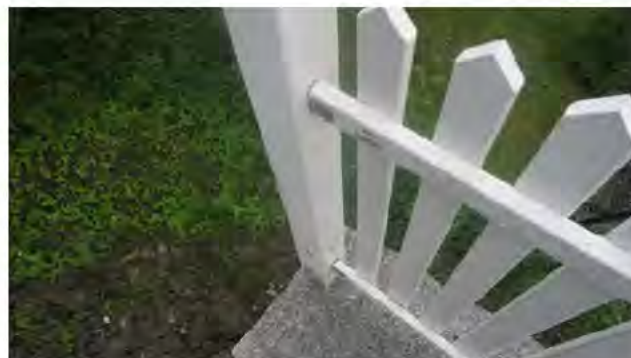
Hjørne mot nordvest. Spinkelt gjerde.

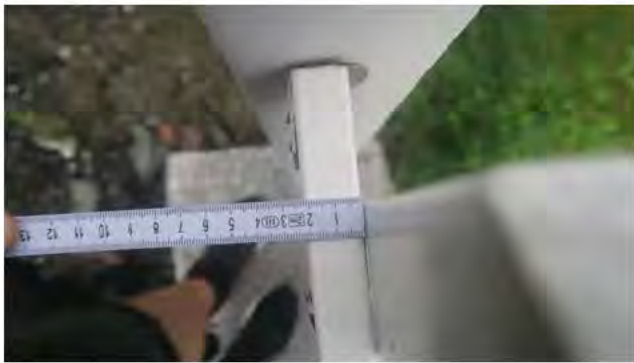
Både materialer og festemidler er svært spinkle og innfestingen av moduler er gjort slik at man kan ramle gjennom.

- Stolpene er relativt kraftige, men selve rekkverksmodulene er mer et pyntegjerde enn en sikring mot fall. For å sikre bedre mot fallskader må modulene mellom stolpene forsterkes eller skiftes. Skruene som er festet i vinklene er korte og vinklene er festet slik at de ved belastning vil gi etter. Rekkverksspilene er festet med korte kramper som i tillegg ruster.

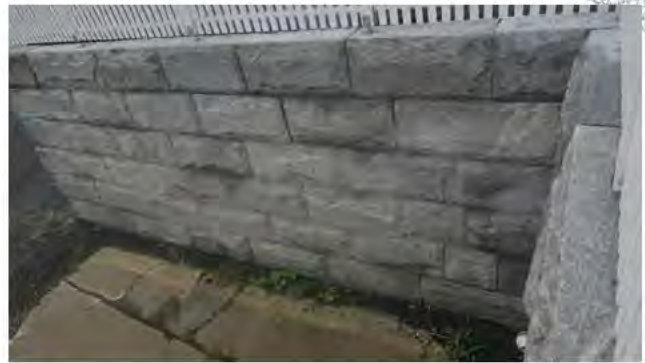
Det er 3 meter ned til terreng fra toppen av blokkene.

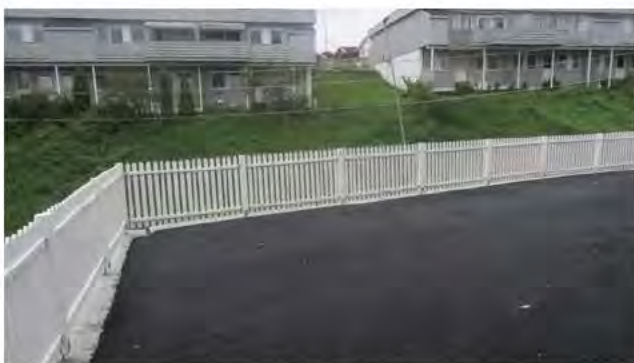
Hele gjerdet er av spinkel kvalitet og holder ikke forskriftsmessig sikkerhetsnivå.

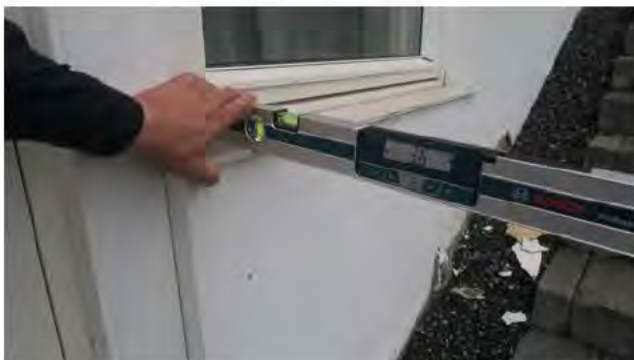
Vindu kjeller har vannbrett som heller lite utover. Det er fare for vanninntrengning ved vindu. Utførelse er ikke dokumentert.

Beskrivelse	Ant.	Timer	Enhet	Materialer / Arbeid	Sum
Utbedre fall på underkant vinduer og dører	7,00		stk		22 750
Etablere lysgrav	1,00		stk		5 000
Rigg&drift	0,15		rs		4 162
		00:00			31 912
		Inkl. mva:			39 890

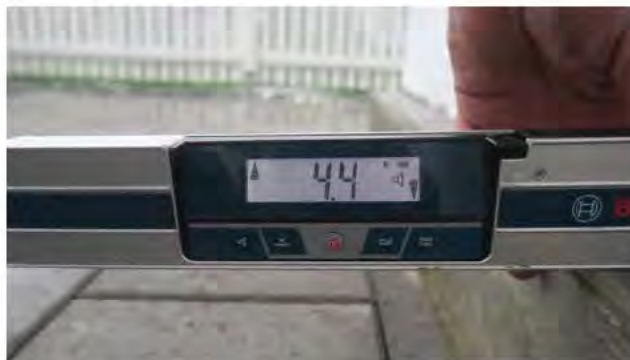
Dør kjeller. Det er også lite fall ved utvendig terskel til terrassedør ved kjeller.

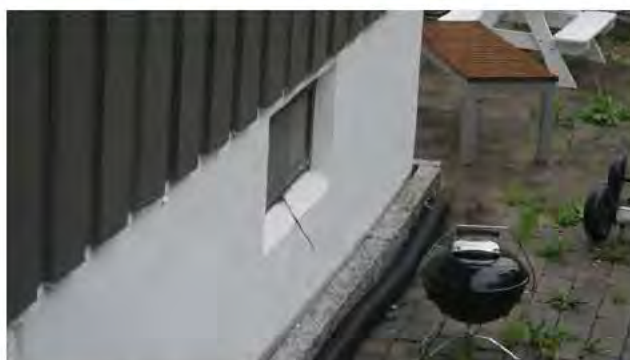
Opprinnelig vindu er fagmessig utført og har godt fall i pussen under vinduet. Det er mange åpninger som er endret uten at vi kan se at det er søkt om fasadeendringer.

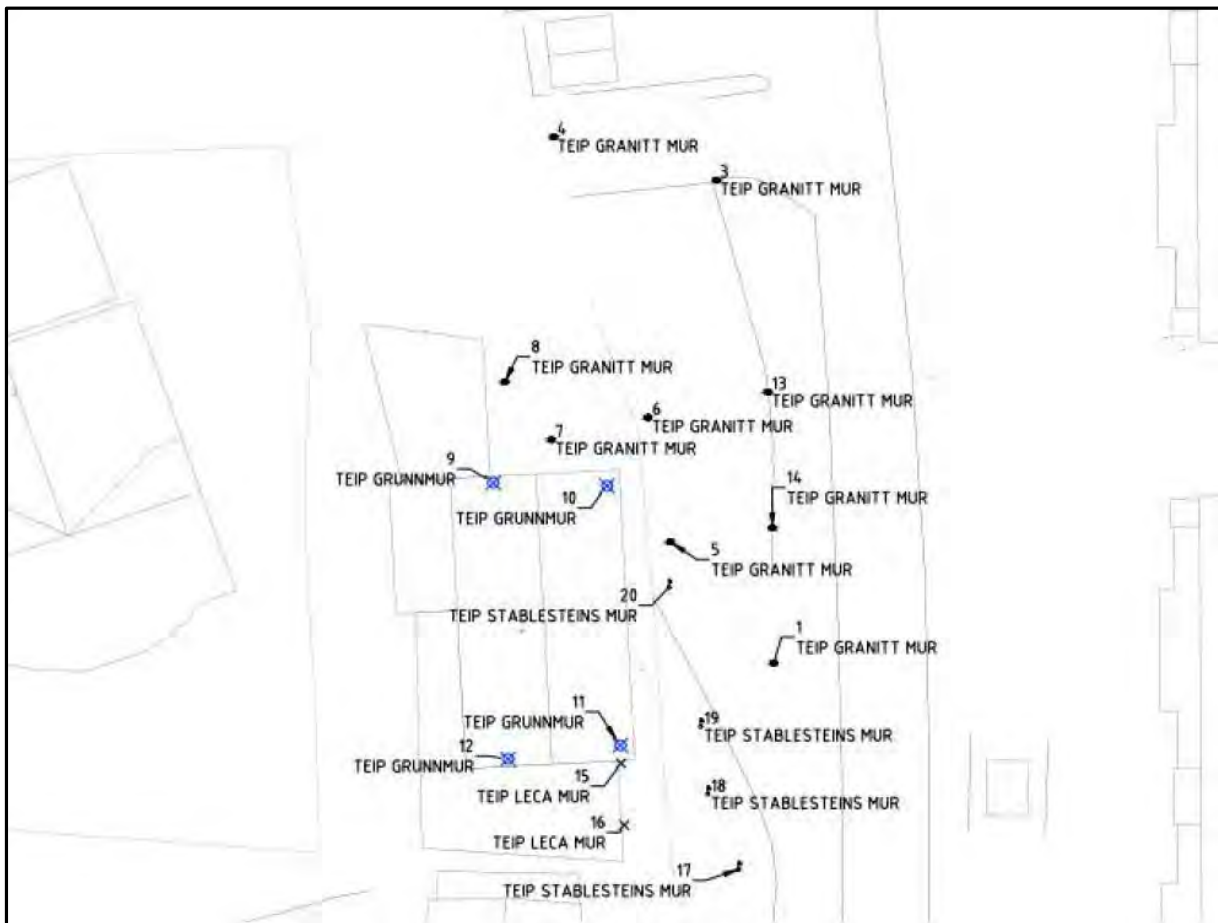
Figur 2: Oversikt over utførte setningsmålinger ses i utklipp fra rapport fra Asker Oppmåling AS.

Oversikt over setningsmålinger utført av Asker Oppmåling ses i Figur 2. Rapporten ses i vedlegg 1.

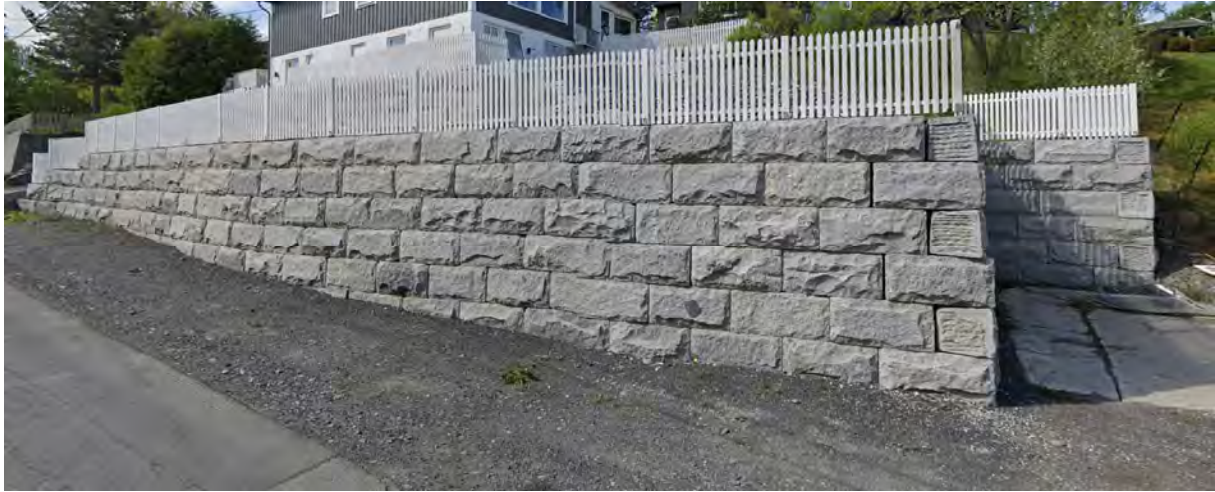
Nedre mur dekkes av punkter 1, 3, 4, 13 og 14. Det er generelt lite bevegelse i disse punktene. Dette stemmer godt med befaringsobservasjoner, muren nederst på tomten mot veien synes å være lite påvirket/upåvirket av deformasjoner i grunnen.

Figur 3: Oversikt over nedre mur mot Skoleveien.

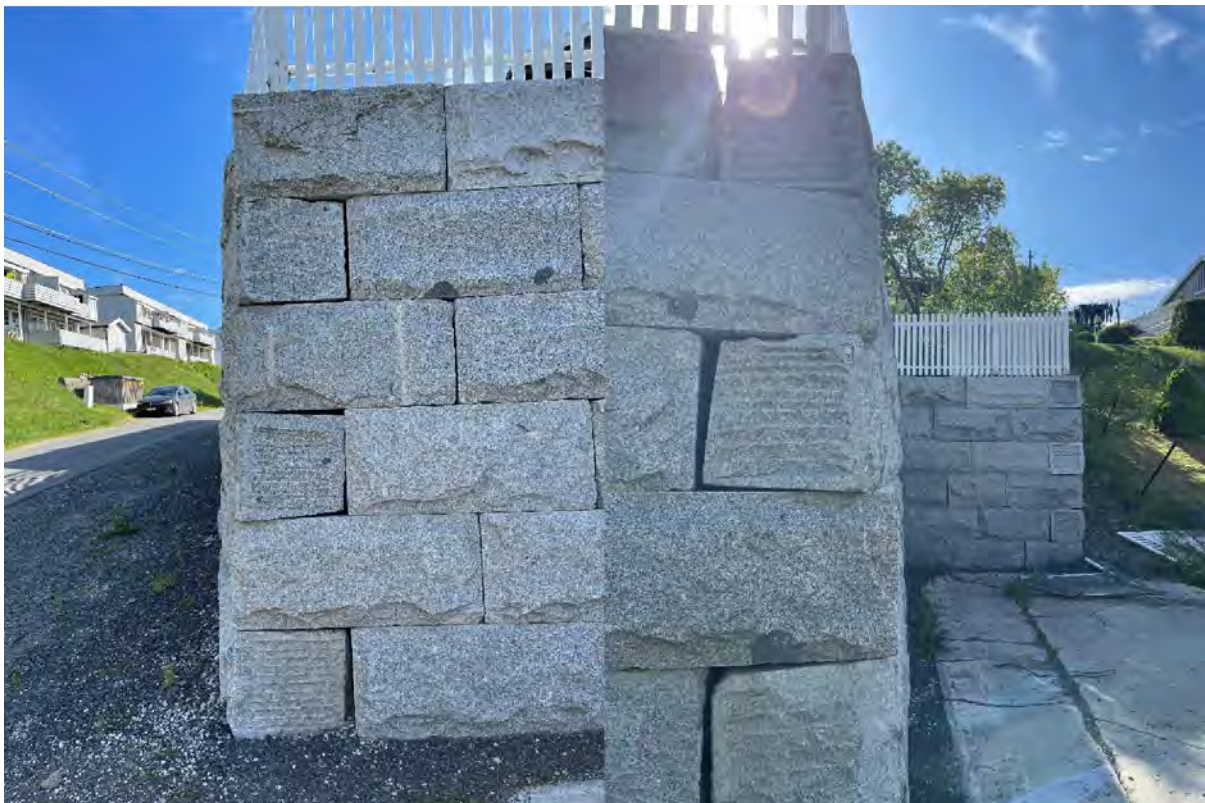
Figur 4: Til venstre ses støttemur i sørlig retning langs Skoleveien. Bildet til høyre er tatt inn mot en liten parkeringsplass i nordøstlig hjørne av tomten. Muren synes å være lite påvirket av deformasjoner i grunnen.

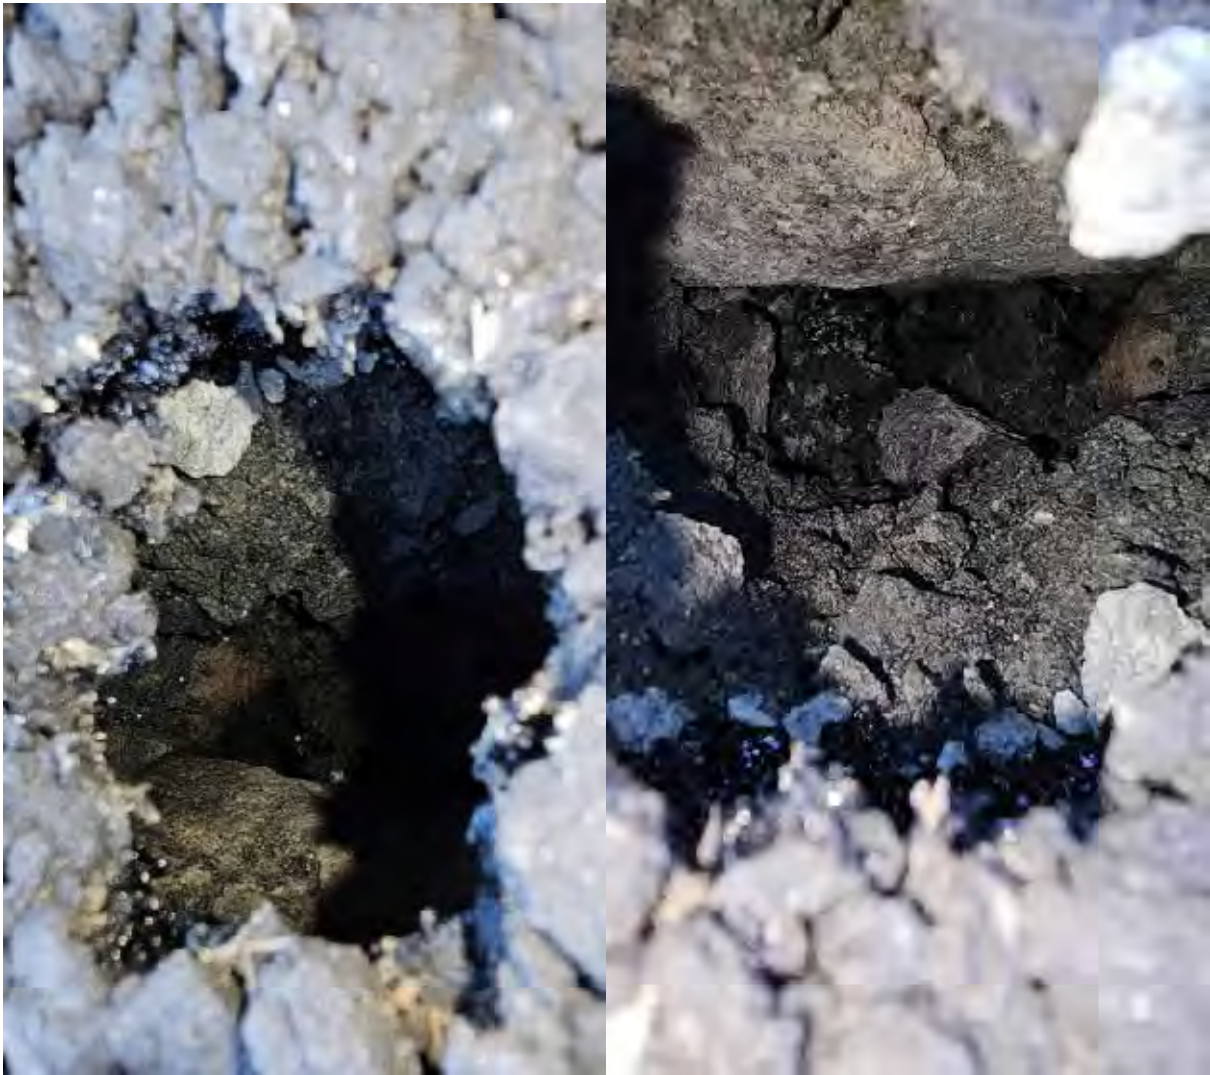
Boligeier [REDACTED] har observert et hull/hulrom i asfalt/toppmasser inn mot støttemur ved Skoleveien (Figur 5 og Figur 6).

Figur 5: Hull/hulrom i asfalten like ved støttemur ned mot Skoleveien. Bilde oversendt av boligeier, [REDACTED].

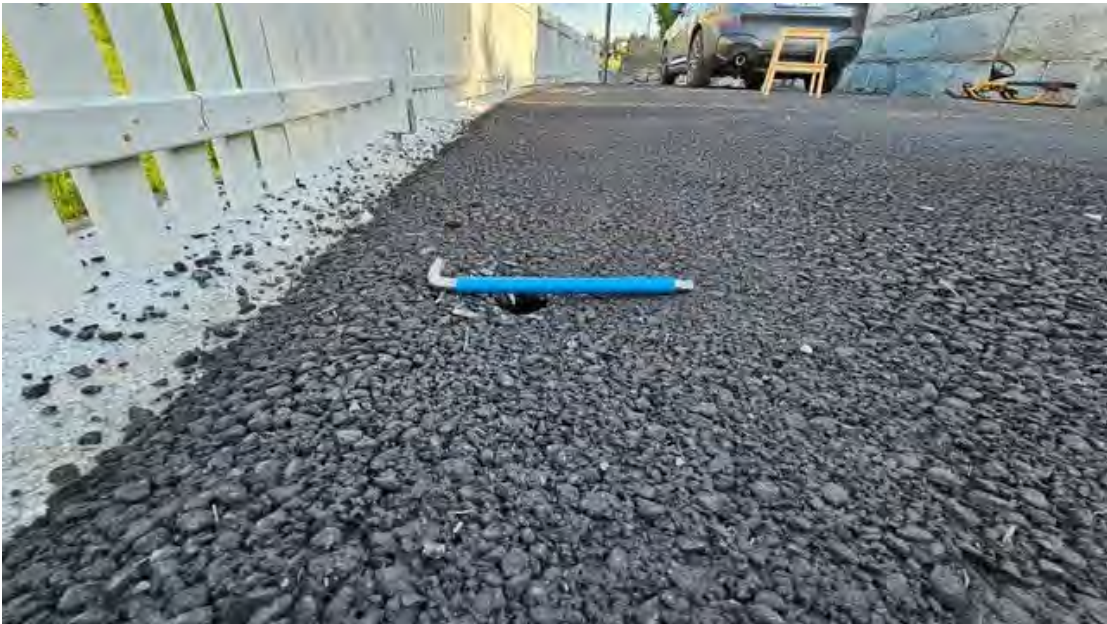
Figur 6: Hull i asfalten inn mot støttemur ved Skoleveien. Bilde oversendt av boligeier, [REDACTED].

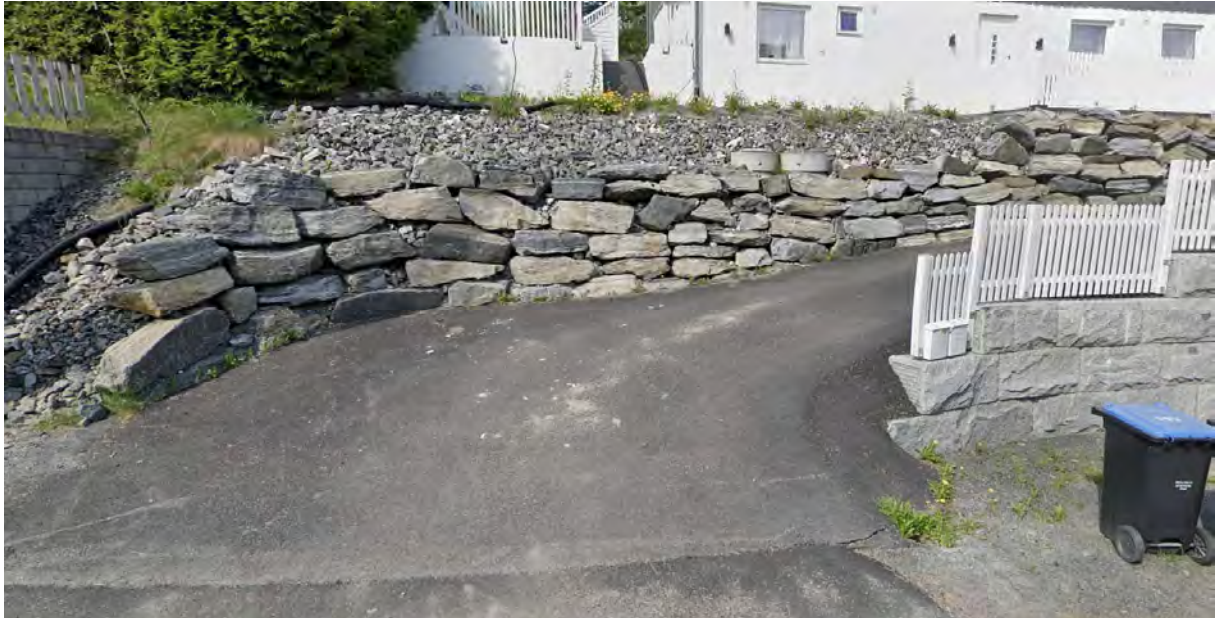
Mur av naturstein dekket av punkter 17, 18, 19, fra bunn av oppkjøringen opp mot kummer som flukter med boligen. Størst bevegelse er registrert i Y-retning, 39 mm i punkt 18, i tidsperioden 03.10.2022 – 31.05.2023. Selve muren har en åpen struktur, og det er steinmasser på vei ut mellom sprekkene. Det er ikke åpenbare tegn på deformasjon i grunnen nedenfor muren.

Figur 7: Oversikt over mur i naturstein ved innkjørsel til bolig.

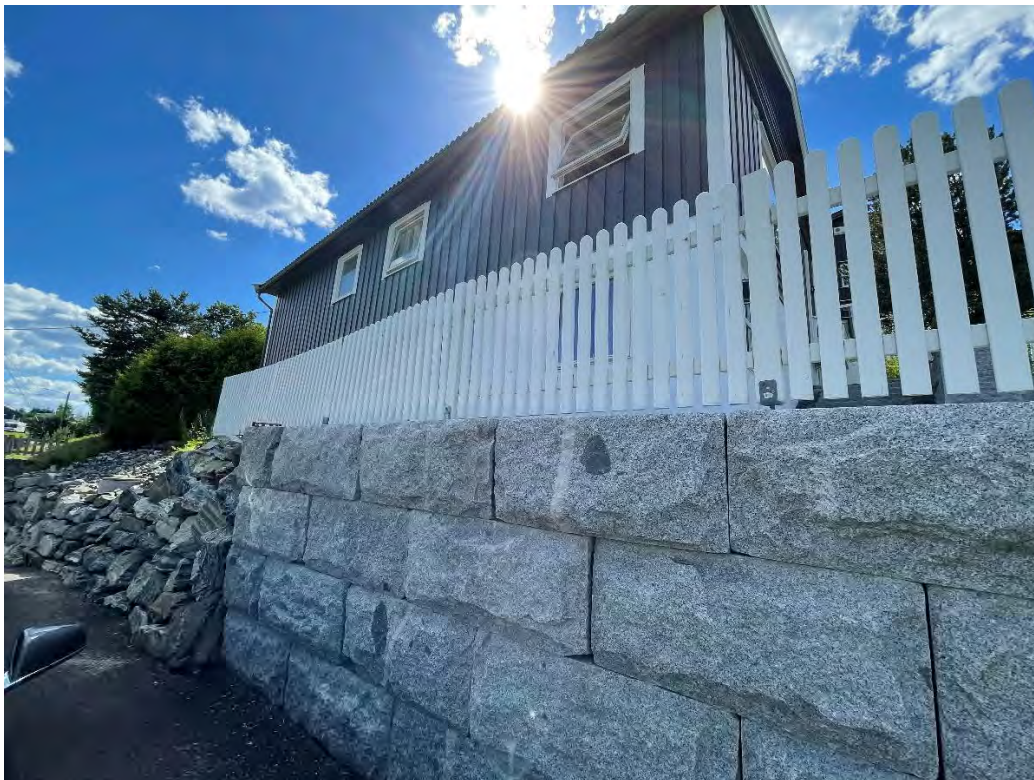
Figur 8: Støttemur nedenfor boligen, stablede granittblokker og del av mur i naturstein ved innkjørsel.

Granittmuren dekkes av punkter 5 og 6, mens enden av natursteinsmuren dekkes av punkt 20. Av disse observeres størst bevegelse i punkt 5 og 6, både horisontal og vertikal bevegelse. På befaring observeres rotasjon i muren som vist i Figur 9, tegn på velting.

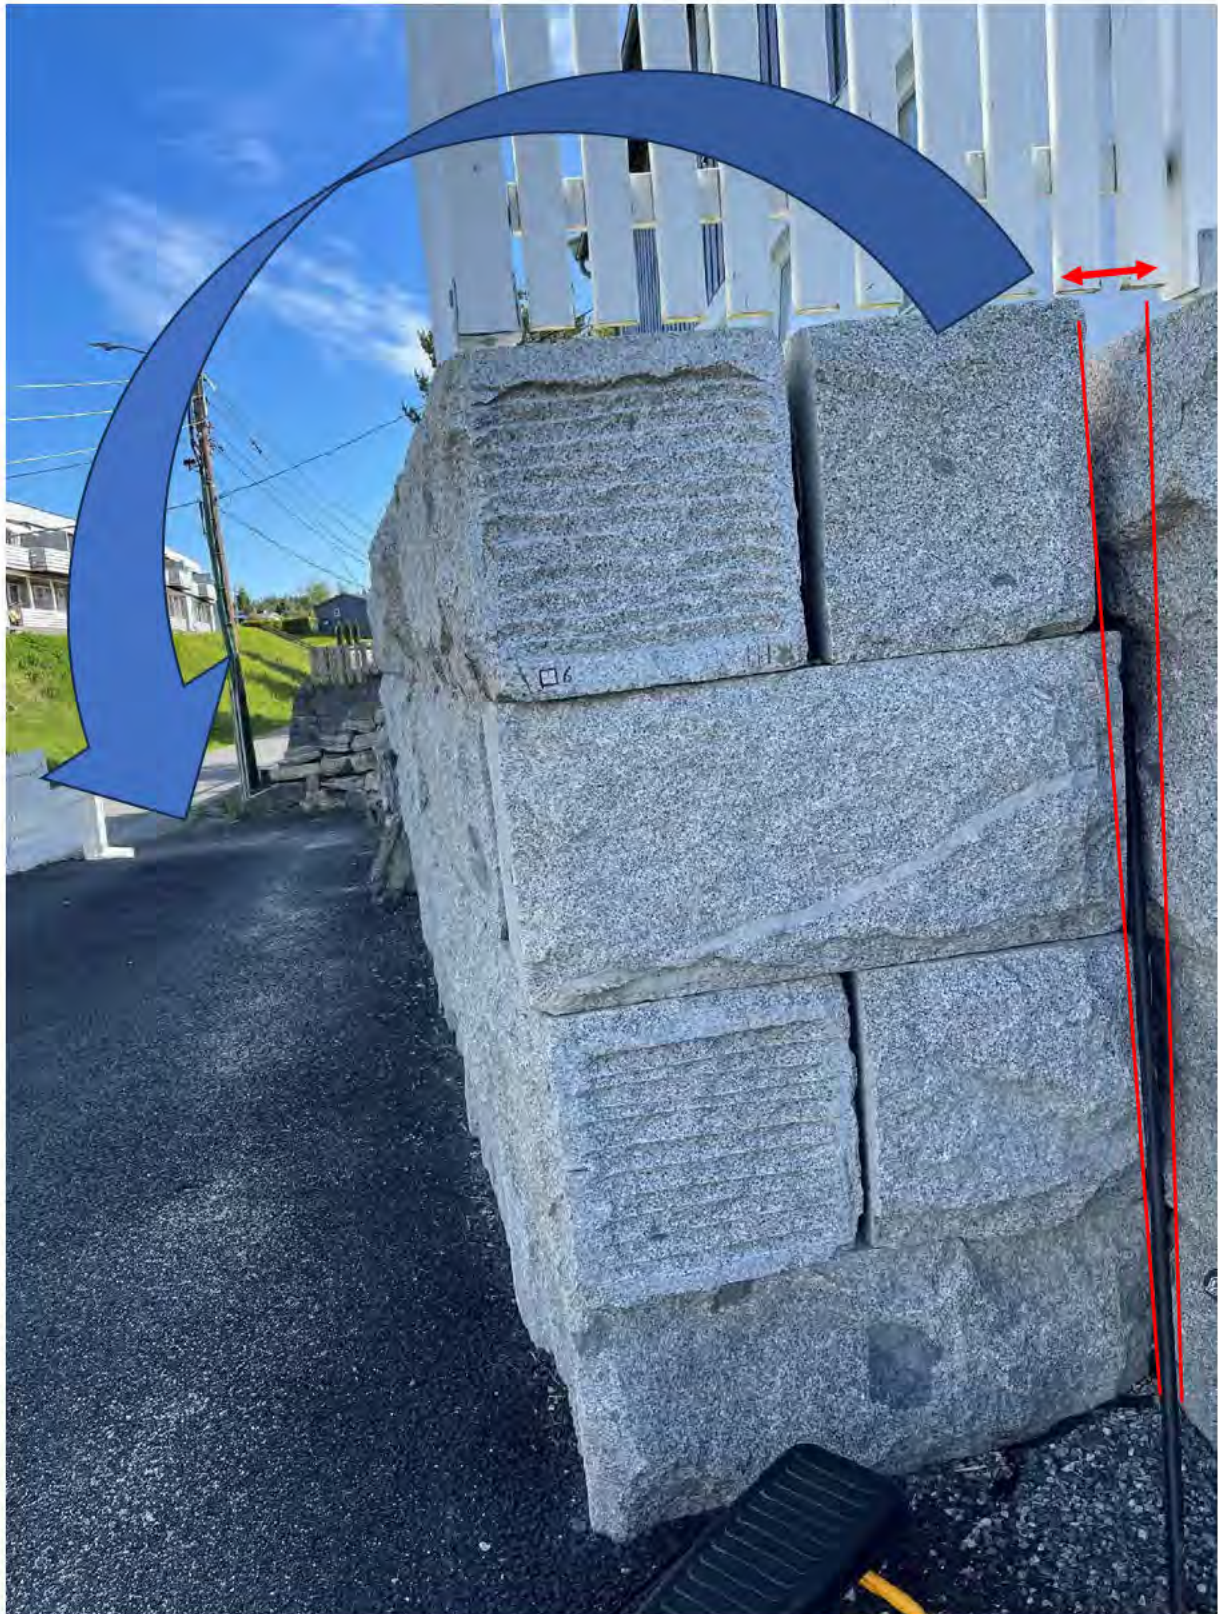
Figur 9: Bilde fra granittmur like nedenfor boligen. Det observeres betydelig forskjell i avstand, fra topp til bunn, inn mot bakenforliggende granitt-trapp.

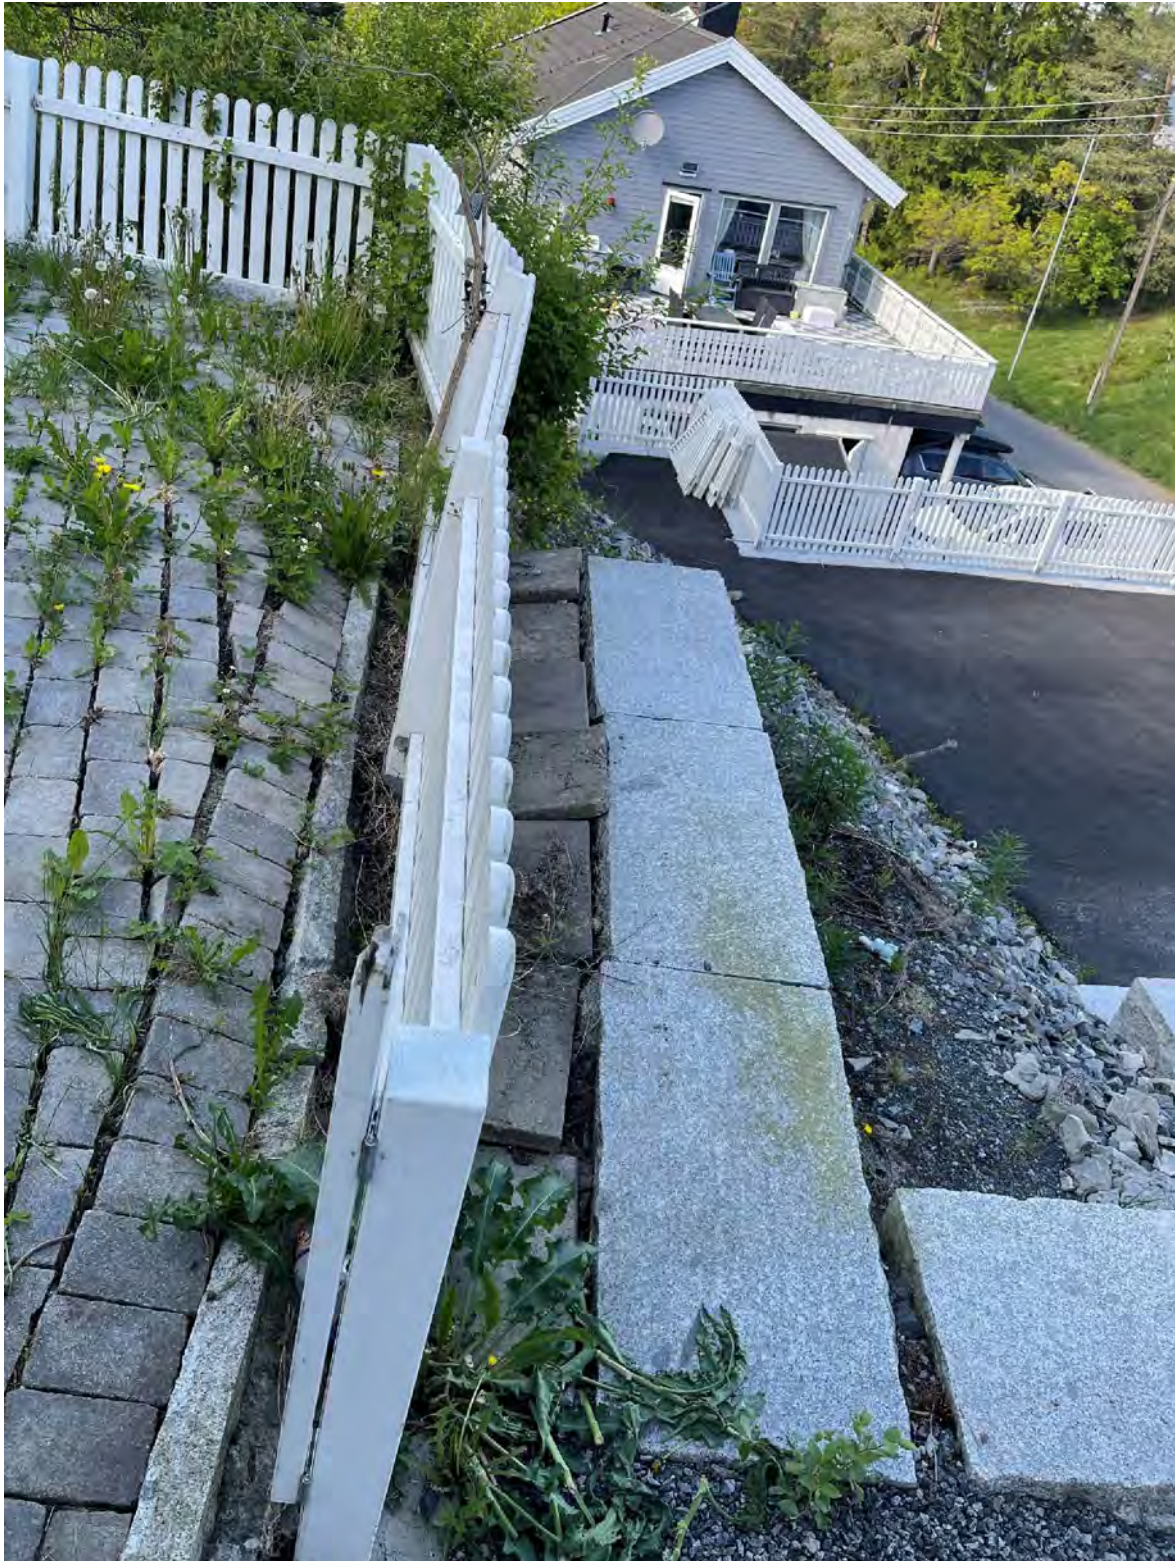
Støttemur ved trapp og opp mot platå i nordvest dekkes av punkter 7 og 8. Det er stor horisontal deformasjon i støttemuren ut mot enden i nord (punkt 8). Dette korrelerer med observasjon av innsunken terreng inn mot støttemur i overgang mellom platåer på boligens nordlige side.

Figur 12: Terreng og støttemur på boligens nordside. Trapp ligger til høyre i bildet.

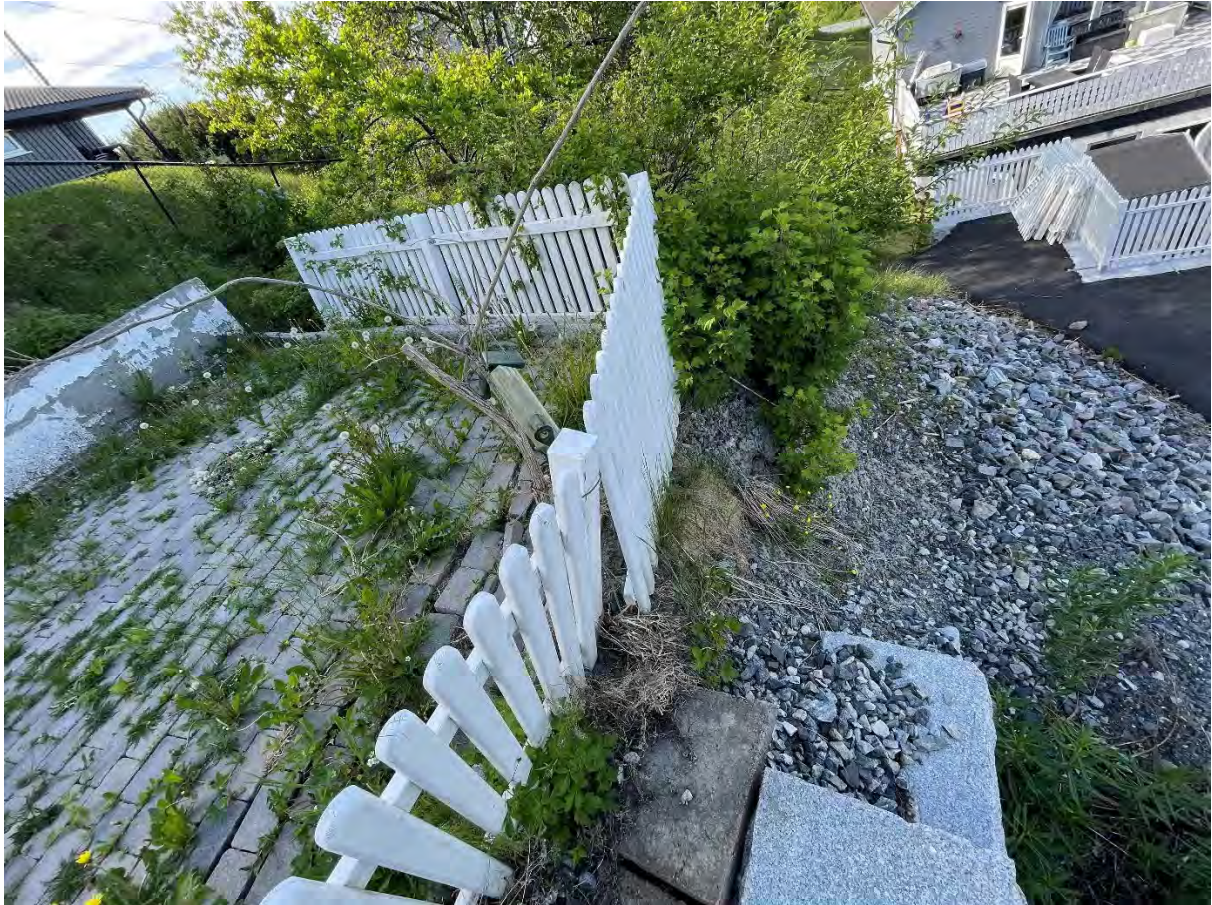
Figur 13: Innsynkning av terreng mot nord (der det ikke er støttemur) tyder også på at massene i disse skrånningene er i bevegelse.

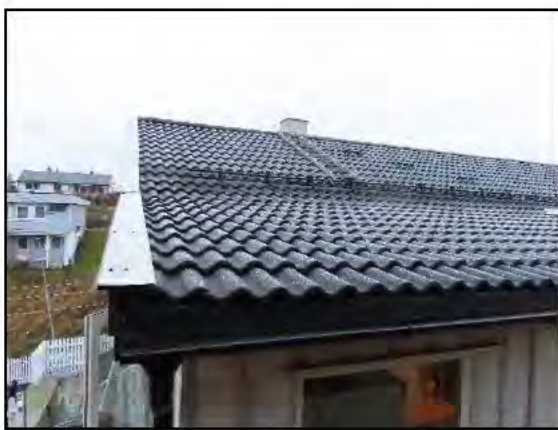
Det var ikke mulig å gjøre kontroll av taket på befaringsdagen grunnet sikkerhet. Taket var rimbelagt. Fra bakkeplan fremstår taket visuelt med fagmessig utførelse.

Bilde viser takflate

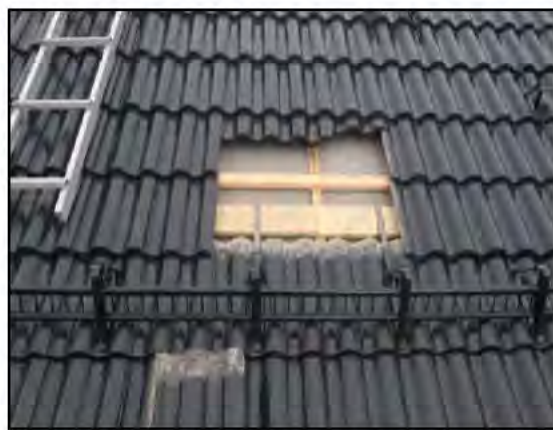
Bilde hentet fra Follo Boligtakst rapport. Her fra kontroll av snøfangere.

BER stiller seg enig i de aller fleste avviksvurderinger som er gjort av Follo Boligtakst. Arbeidene er i Egenerklæringen beskrevet å være utført av kun faglært (S&S Entreprenører). De påpekte forhold er ikke fagmessig utført og utgjør også en sikkerhetsrisiko.

De beskrevne arbeider er relativt enkle å utføre og vil erfaringsmessig kunne utføres av to håndverkere på 1 – 1 ½ arbeidsdag. Det er kun snakk om de- og remontering av takstein ved snøfangere, ved møne og i randsoner. Innfestingsbord og konsoller for snøfangere kan videreføres, men må skrues tilstrekkelig fast. Mønekam utbedres og det monteres mønebånd. Takstein i randsoner festes med klips.

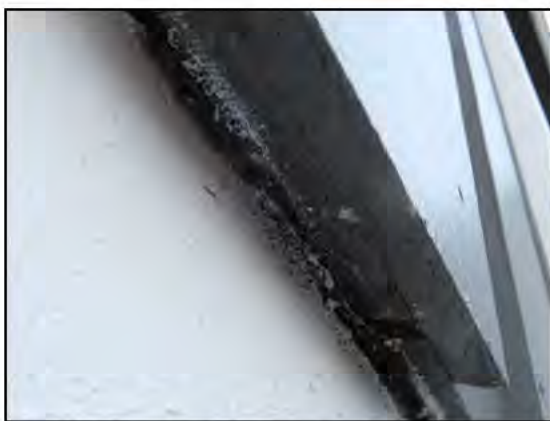
Ved vår befaring er det synlig at grunnmurer på et tidspunkt er repusset. Det er også registrert enkelte steder hvor puss er etablert opp mot kledning. Normalt bestrebes det å ha noe gliper som sørger for at noe luft kommer bak kledningen. Det er imidlertid begrenset hvordan dette ble hensyntatt på oppføringstidspunktet.

På dette bilde ser vi at puss ikke hindrer luftingen

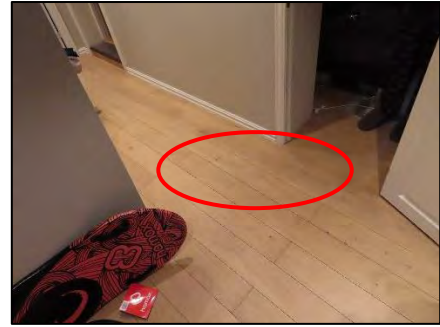
Det ble fremvist et område midt i kjellergang hvor gulvet sviktet noe. Årsak er antakelig som følge av at gulvet er lagt på ujevnt underlag.

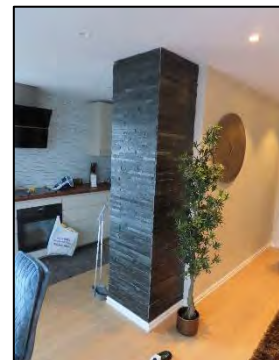
Pipe er etter det vi er opplyst utført i lettklinkermateriale (Leca etc.). I underetasje og 1. etasje er pipestokk forblendet med tynn skiferflis. Alle sider av pipestokk er synlige. Bilde til høyre viser pipe i 1. etasje. Det ble ikke opplyst om eller registrert avvik ved pipen på vår befaring.

Det ble ikke oppdaget sprekker eller andre avvik ved pipe på vår befaring. Eventuelle sprekkdannelse ville også vært synlig i fugene på skiferflis. Forskrift er ivaretatt.

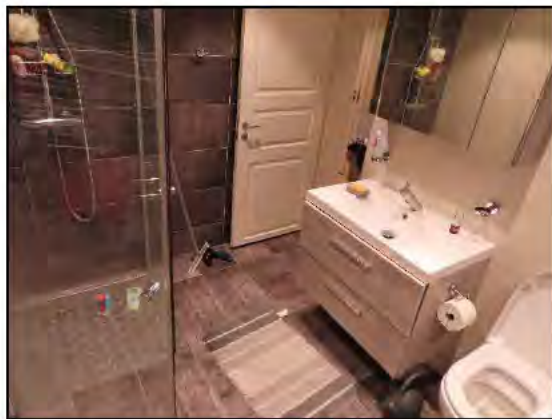
Bad underetasje

Kontroll av baderommets sluk viser at det på gulv ikke er benyttet gulvmembran som er ført under slukets klemring. Dusjing vil derfor føre til fuktskader. Eier opplyser videre at han ved to anledninger har fått elektrisk støt ved dusjing. Det er jordingskabel i sluk, men denne er ikke tilkoblet slukrist (utjevnet).

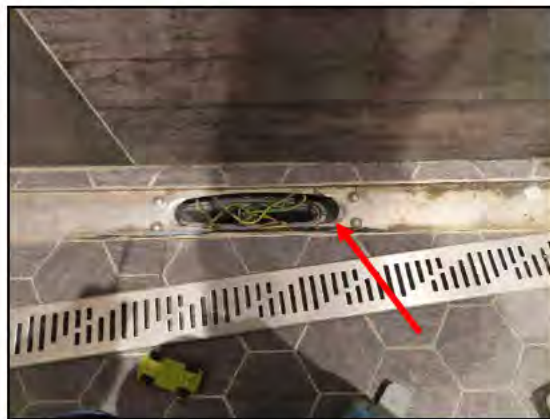
Ingen membran under klemring. Jording ikke tilkoblet

Basert på en helhetsvurdering tilfredsstillende ikke baderomsgulvet gjeldende krav i Teknisk forskrift. Det er ikke påvist lekkasjer per tid, men etter vår vurdering er det overveiende sannsynlig at det vil kunne oppstå fuktskader som følge av mangelfull utførelse.

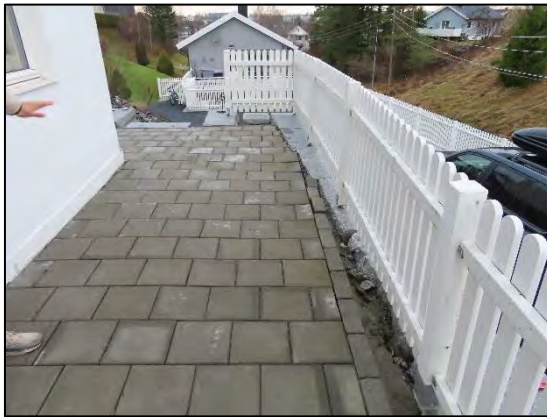
Gjerde utenfor inngangsparti

Kontroll av gjerdene viser i hovedsak «spinkle» innfestinger av gjerdeseksjoner inn mot gjerdestolper, som sannsynligvis ikke ville tålt normal belastning. Altså tror vi flere av gjerdeseksjonene ville falt av, for eksempel om en person hadde lent seg mot gjerdet.

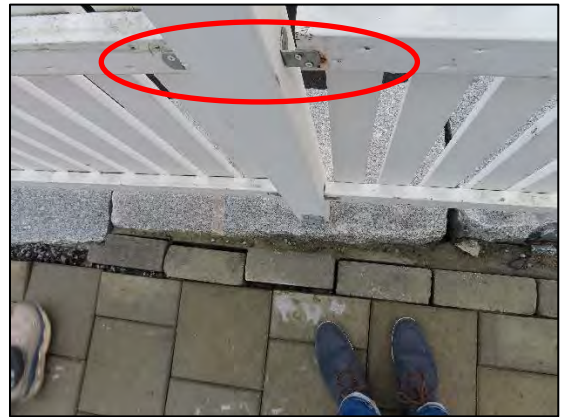
Bilde viser eksempel på svært «spinkel» innfesting av gjerdeseksjon.

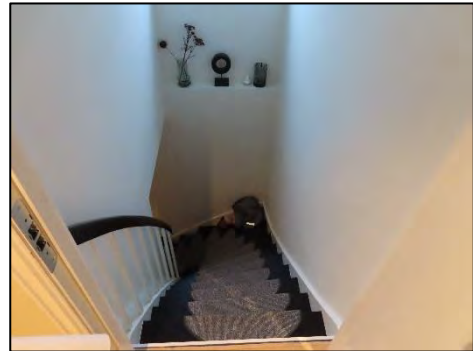
Som en kan se på bilde til høyre er det kun montert håndløper på én side. Årsak er ikke kjent, men det kan antas at håndløper er fjernet i forbindelse med oppussing av vegg.

Ifølge byggeforskrift på oppføringstidspunktet skal det være rekkverk eller håndløper på begge sider av trapp (ref. Byggeforskrift av 1969, kap. 46)

Trapperom tilfredsstillende ikke gjeldende forskrift fra byggeår. Det anses likevel som et forhold som burde være godt synlig ved visning og overtakelse, og dermed akseptert av kjøper på overtakelsestidspunktet.

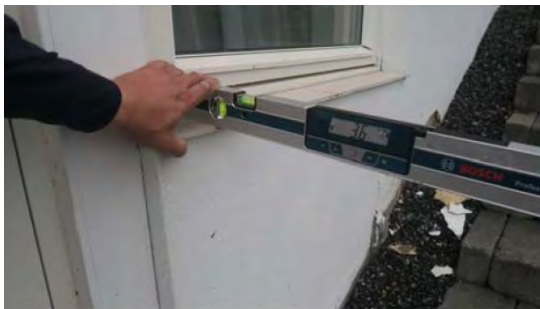
Bilder viser at vannbrett er monterert med fall, henholdsvis med 3,6 og 4,4 grader (se rapport). Det er kun 2 bilder som viser fall og vi må da anta at det er de minste fallforholdene som er vist.

Vannbrett har på dette vindu et fall på 3,6 grader.

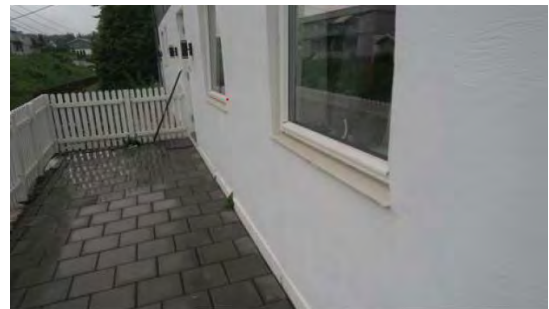
Bilde viser utvalg av reklamerte vinduer

Det er i rapport ikke vist til skader eller andre avvik som følge av det reklamerte forhold. Kun at vannbrett er monterert med lite fall. Vannbrett er etter det vi er opplyst monterert i 2016. Altså har vinduene nå vært monterert i ca. 6 år.
