Skoleveien 51, 1920 SØRUMSAND

Frittliggende enebolig over to plan med to kjøkken og to bad - større reparasjonsbehov både innvendig og utvendig.

Følgende har i vedlagte tilstandsrapport oppnådd tilstandsgrad 3 - store eller alvorlige avvik:

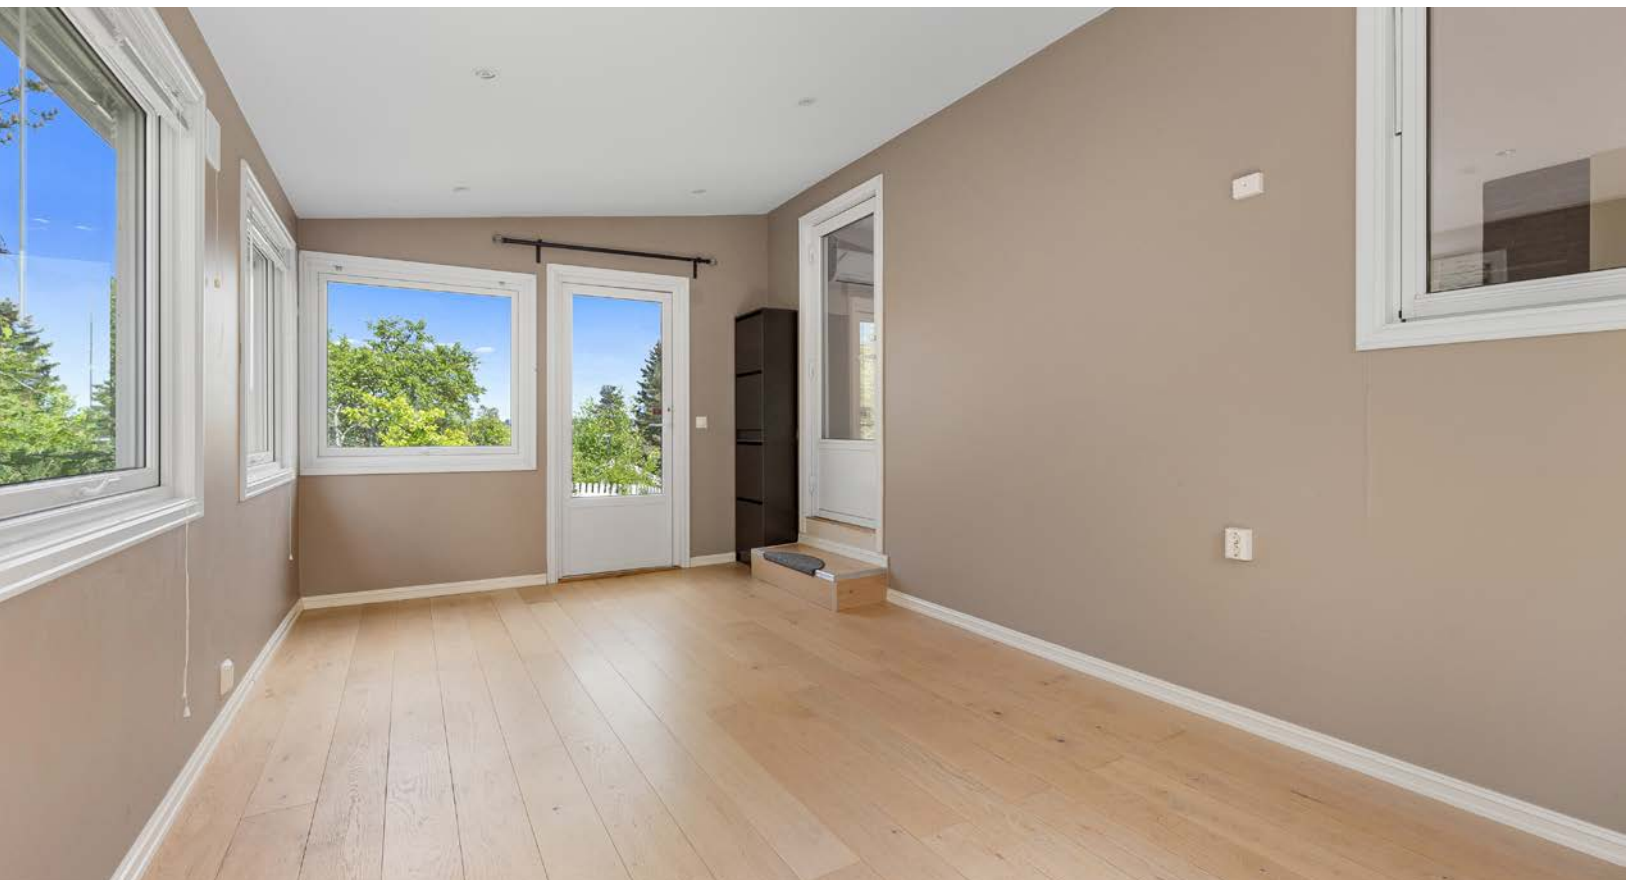
- Utvendig > Veggkonstruksjon - Tilbygg: Det registreres betydelige forskrifts-avvik i veggkonstruksjonen til tilbygget. I mangel av godkjent vindsperre er det benyttet dampspærre på veggens utvendige side. Veggkonstruksjonen fremstår også underdimensjonert. Kledningen har stedvis løsnet fra vegg fordi det er benyttet underdimensjonerte spiker. Kledningen er ikke tilstrekkelig luftet, og det er heller ikke benyttet musesperre.

Vinterhage med terrassedør. (Tilbygget er ikke lovlig oppført). Interessenter oppfordres til å lese gjennom vedlagte skaderapporter og tilstandsrapport.

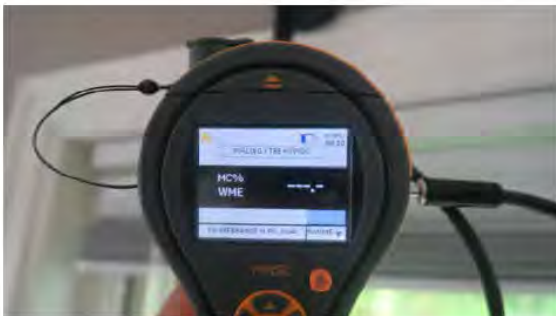
Det ble ikke registrert fukt på befaringstidspunktet. Dette kommer i hovedsak i kaldere perioder og tørker opp på sommeren. Problemet vil oppstå på nytt mot vinteren.

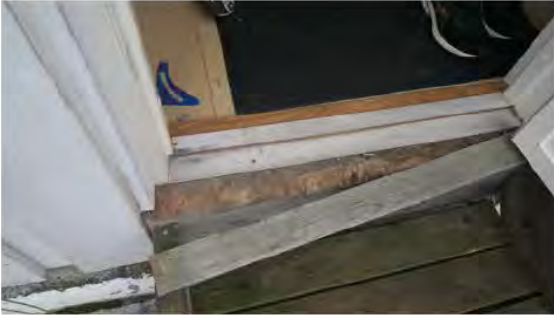
OSB-plate ligger forbi utside av dør. Her kommer vann inn under døra og forårsaker fuktskader og dårlig inneklime over tid.

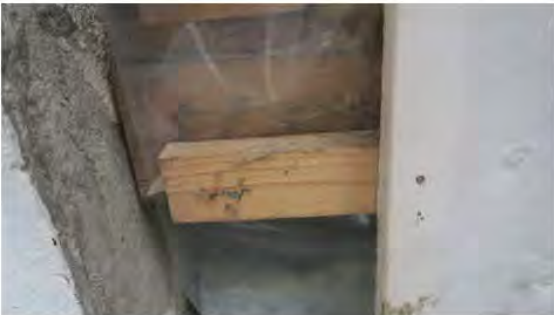
Det er plast på utsiden av yttervegg, og den er ikke forseglet. Feil utførelse på flere områder.

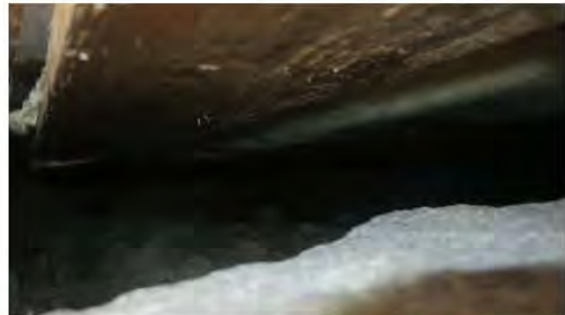
Bjelkelag henger i luften over gammelt steingulv.

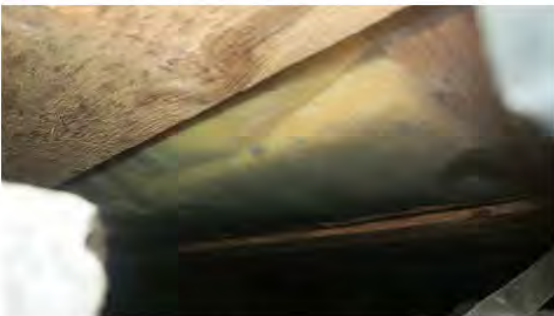
Også her er plasten lagt på kald side og er utsatt for perforering og det er lett for gnagere å komme inn. Eventuell fukt blir sperret inne i konstruksjonen.

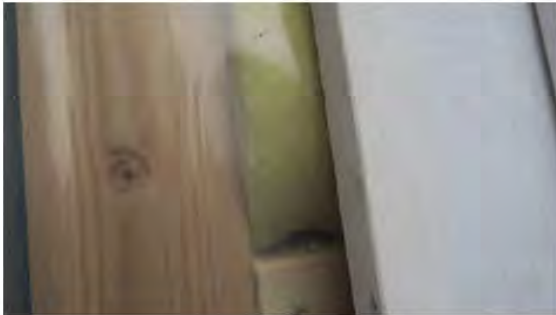
Plast på utsiden.

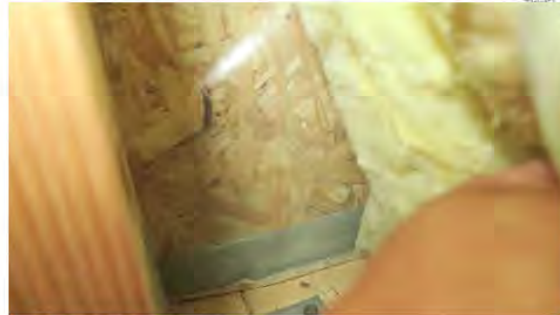
Plast og OSB på innsiden med isolasjon i mellom. Konstruksjonen må bygges om for å bli fagmessig.

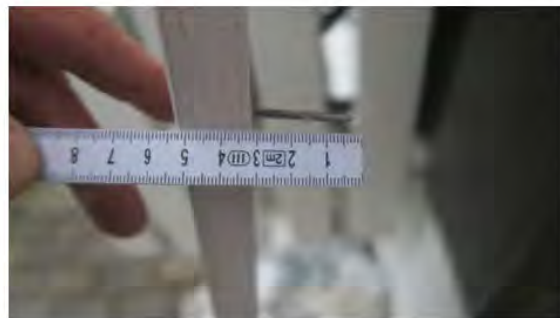
Overligger festet med 55 mm spiker. Spiker gikk kun ca 10 mm inn i sløyfe. Lenger spiker må benyttes.

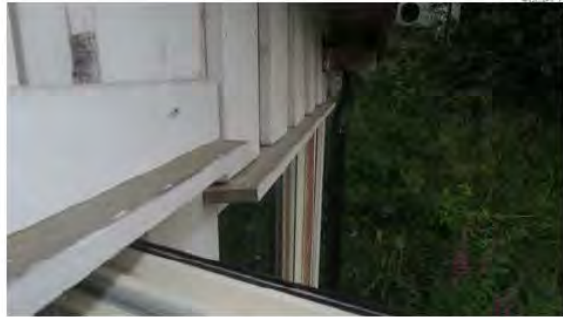
Vannbrett over dør og vindu er også ufagmessig utført. Det er motfall og åpninger som gjør at nedbør har fritt leide inn bak kledningen.

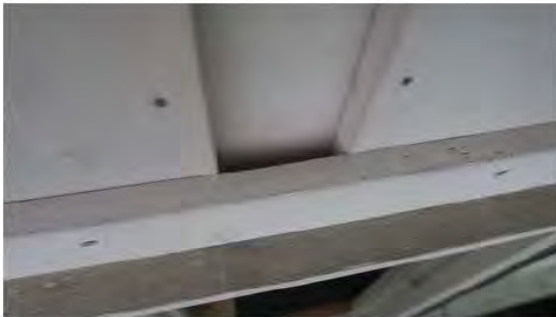
Belasting er lagt utenpå overligger med åpning for vann bak belasting.

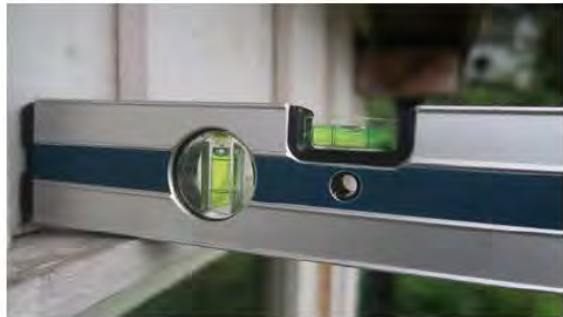
Motfall på vannbrett gjør at vann ledes inn mot veggen o stedet for vekk fra veggen.

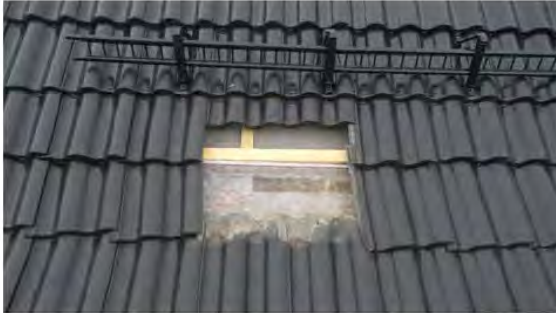
Det ble åpnet ved overgang opprinnelig tak/tak på tilbygg.

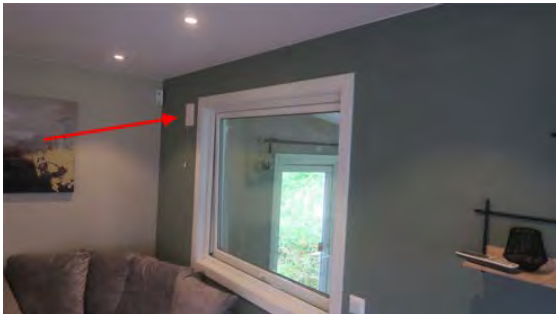
Det er en lufteventil i opprinnelig yttervegg.

Det er ingen ventil i tilbygget. Ventilen går rett inn i yttervegg og gir åpenbar fare for fuktskader og kondens i tilbygget kortvegg.

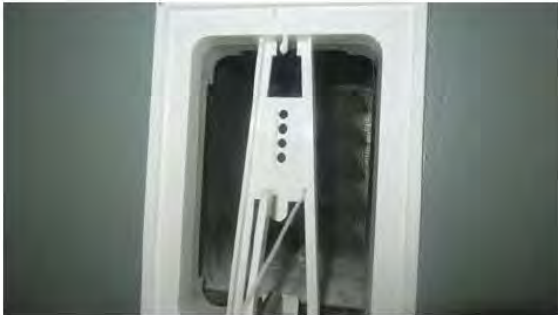
Ventilen skulle vært blendet før ny yttervegg på tilbygg ble oppført og ny ventil skulle vært montert. .

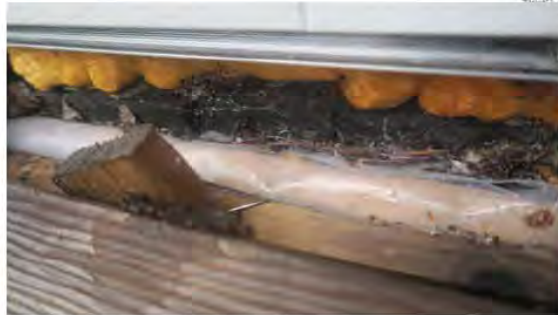
Det er ikke fagmessig forseglet under terrassedør. Skum holder på å forvitre og vann trenger lett inn.

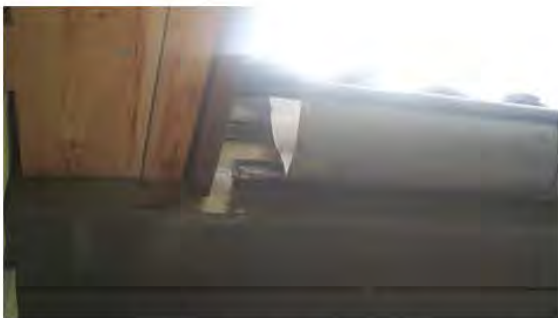
Takrenner er kappet rett av der tilbygg er satt opp. Det er ikke noe endeløkk. Nedbør renner for ut her og medfører stor belastning på konstruksjonene.

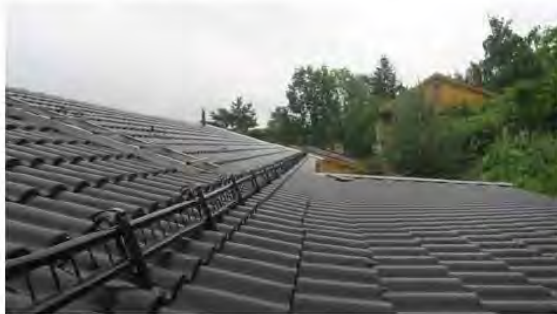
Snøfangerne er montert på taket.

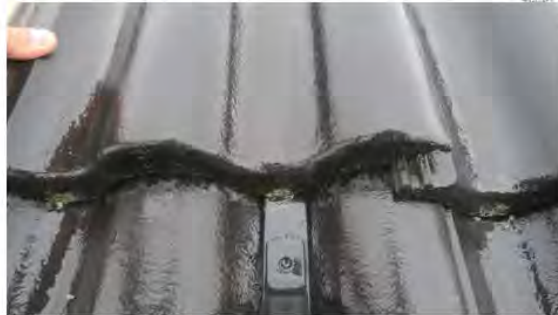
Taksteinene "rit" på både stigetrinn og konsoller for snøfangere. Monteringsveiledning er ikke fulgt og faren for brekkasje er stor.

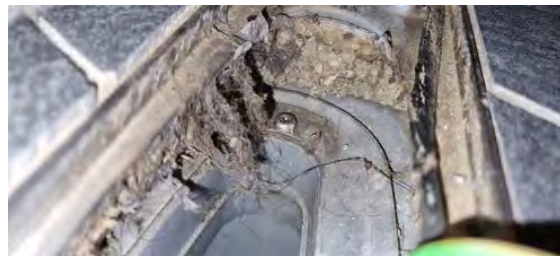
Sluk i bad underetasje.

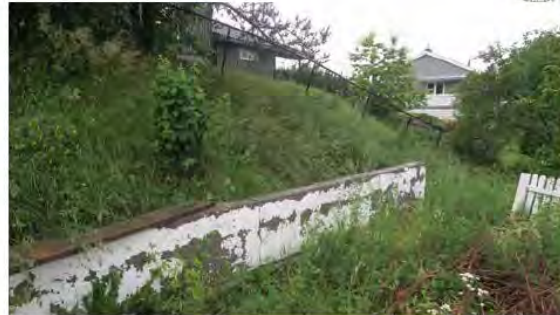
Mur fra 2016/2017 er i dårlig forfatning.

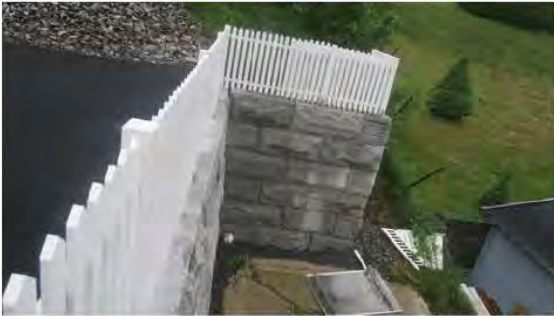
3 meter høy støttemur av granittblokker. Dokumentasjon på bakenforliggende masser og oppbygning er ikke fremlagt for meg. Det bør dokumenteres at mur og bakenforliggende masser er utført fagmessig.

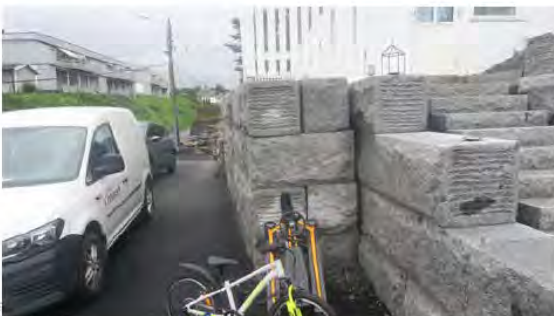
Muren virker å være på vei ut. Langtidsmålinger skal gjennomføres. Det er store glipper og muren heller utover.

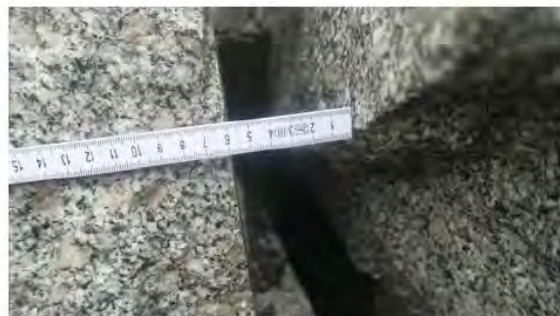
Det er 6 cm glippe i toppen. Det er ikke kjent hvordan dette har sett ut når dette var nytt.

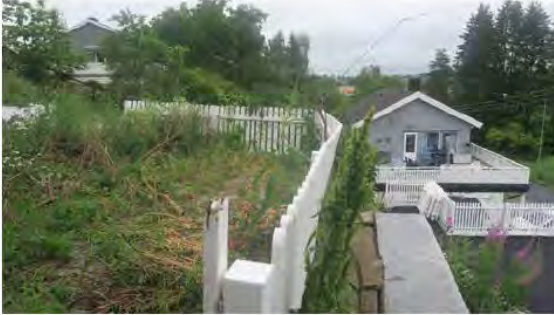
Mur og gjerde fra 2016 heller voldsomt ut og må være i bevegelse. Eier opplyser at dette er blitt gradvis mye verre generelt for eiendommen.

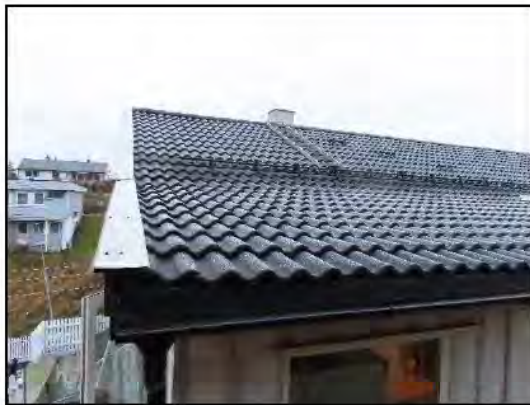
Det var ikke mulig å gjøre kontroll av taket på befaringsdagen grunnet sikkerhet. Taket var rimbelagt. Fra bakkeplan fremstår taket visuelt med fagmessig utførelse.

Bilde viser takflate

De beskrevne arbeider er relativt enkle å utføre og vil erfaringsmessig kunne utføres av to håndverkere på 1 – 1 ½ arbeidsdag. Det er kun snakk om de- og monteringer av takstein ved snøfangere, ved møne og i randsoner. Innfestingsbord og konsoller for snøfangere kan videreføres, men må skrues tilstrekkelig fast. Mønekam utbedres og det monteres mønebånd. Takstein i randsoner festes med klips.

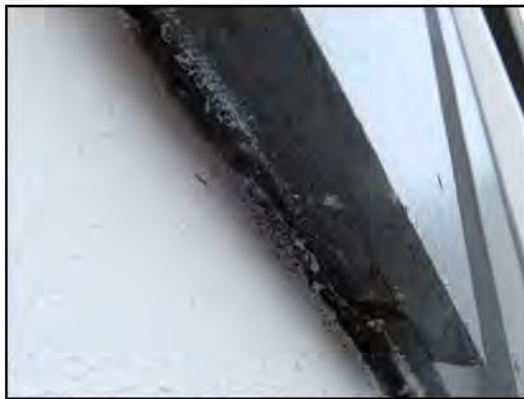
Ved vår befaring er det synlig at grunnmurer på et tidspunkt er repusset. Det er også registrert enkelte steder hvor puss er etablert opp mot kledning. Normalt bestrebes det å ha noe gliper som sørger for at noe luft kommer bak kledningen. Det er imidlertid begrenset hvordan dette ble hensyntatt på oppføringstidspunktet.

På dette bilde ser vi at puss ikke hindrer luftingen

Det var på befaringsdagen ingen tegn på avvik eller skader ved kledningen som følge av det påberopte forhold. Det er heller ikke opplyst om skader i Follo Boligtakst' rapport.

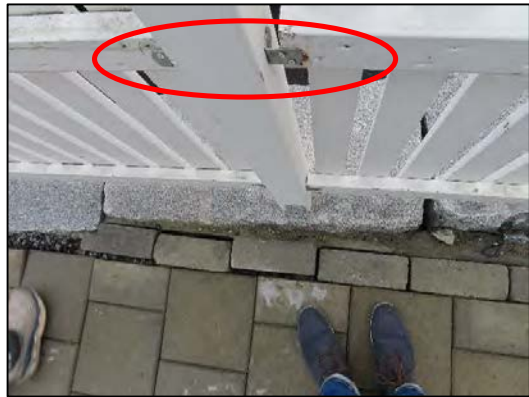
Kontroll av gjerdene viser i hovedsak «spinkle» innfestinger av gjerdeseksjoner inn mot gjerdestolper, som sannsynligvis ikke ville tålt normal belastning. Altså tror vi flere av gjerdeseksjonene ville falt av, for eksempel om en person hadde lent seg mot gjerdet.

Bilde viser eksempel på svært «spinkel» innfesting av gjerdeseksjon.

Gjerde er etter vår vurdering ufagmessig bygget og innfestingene er for dårlig utført. En utilsiktet belastning på gjerde vil i ytterste konsekvens kunne føre til fallskade. Utførelse av

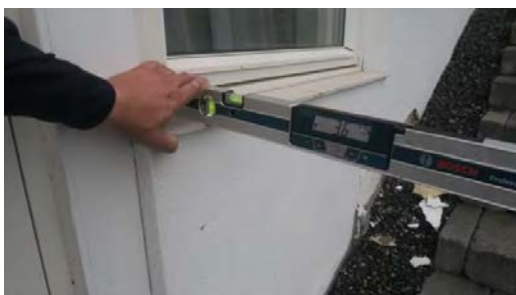
Bilder viser at vannbrett er monteret med fall, henholdsvis med 3,6 og 4,4 grader (se rapport). Det er kun 2 bilder som viser fall og vi må da anta at det er de minste fallforholdene som er vist.

Vannbrett har på dette vindu et fall på 3,6 grader.
