# Torvmyrvegen 14 A 4362 VIGRESTAD

## Tilstandsrapport Eierskifte

Boligtype: Enebolig

Byggeår: 2009

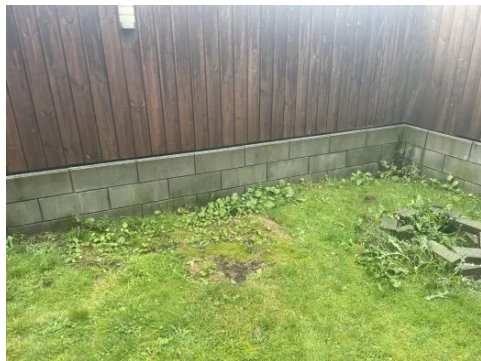
### 6.3 Støttemur

Støttemur oppført i betongblokker.

Støttemur av betongblokker. Ingen avvik ble registrert ved befarings.

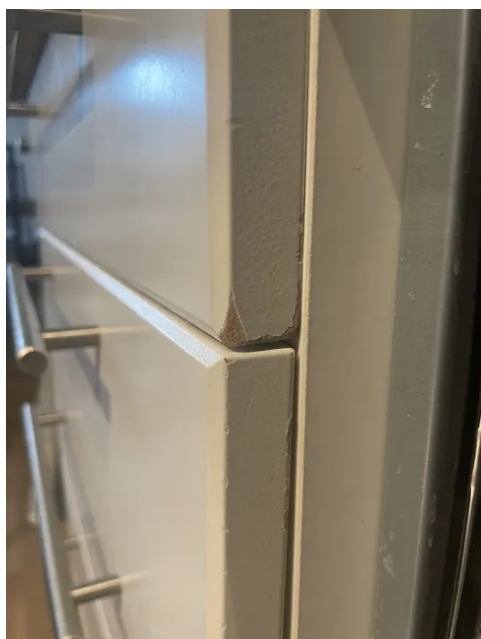
| <p>Kjøkkeninnredningen har hvite slette fronter og grå laminert benkeplate. Det registreres mindre svellinger på fronter rundt oppvaskmaskin, noe som er et typisk slitasjetegn ved fuktpåvirkning.</p> | |
| <b>TG-2</b> | |

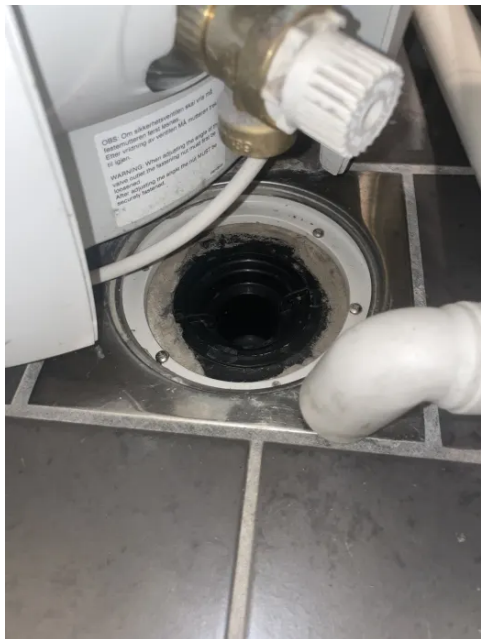
### Sanitærutstyr

Utstyr: servant i innredning, badekar, toalett, opplegg vaskemaskin, varmtvannsbereder, utslagsvask.
