Grønnmyrvegen 5 B, 2414 ELVERUM

**Innholdsrik del av tomannsbolig  
med inntilbygget carport på  
selveiet tomt. Solrik terrasse og  
koselig gapahuk i hagen!**

Befaringsdato: 13.08.2025

Rapportdato: 18.08.2025

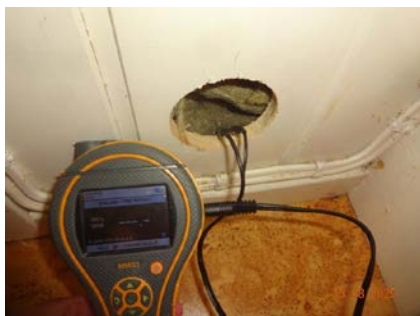
### TG 1 Tilliggende konstruksjoner våtrom

Hulltaking er foretatt nederst på delevegg mot våtsonen. Ved bruk av fuktmåler ble det ikke registrert unormale verdier.

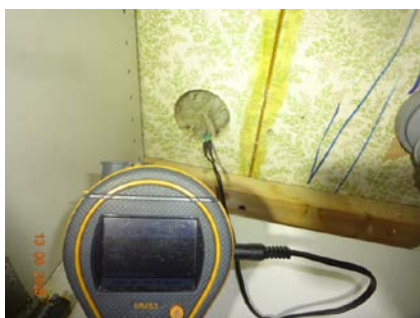
### TG 1 Tilliggende konstruksjoner våtrom

Hulltaking er foretatt nederst på delevegg mot våtsonen. Ved bruk av fuktmåler ble det ikke registrert unormale verdier.
