Grønnmyrvegen 5 B, 2414 ELVERUM

**Innholdsrik del av tomannsbolig  
med inntilbygget carport på  
selveiet tomt. Solrik terrasse og  
koselig gapahuk i hagen!**

Befaringsdato: 13.08.2025

Rapportdato: 18.08.2025

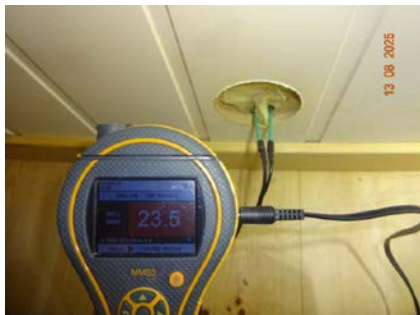
- Det påviste fuktnivå gir grunn til å overvåke konstruksjonen jevnlig for å se utvikling over tid, og eventuelt foreta tiltak for å unngå fuktskader.

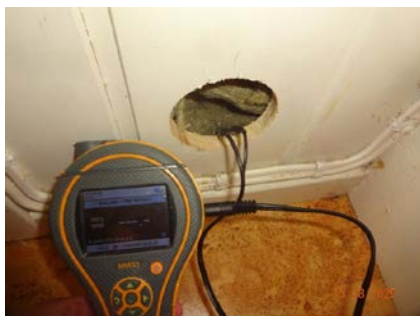
Hulltaking er foretatt nederst på delevegg mot våtsonen. Ved bruk av fuktmåler ble det ikke registrert unormale verdier.

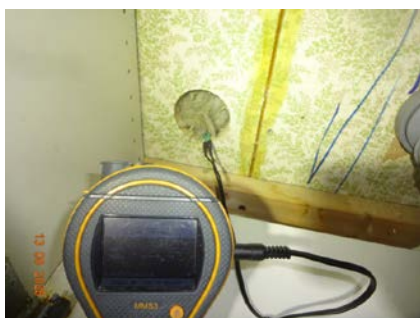
Hulltaking er foretatt nederst på delevegg mot våtsonen. Ved bruk av fuktmåler ble det ikke registrert unormale verdier.
