# Tilstandsrapport

Enebolig i rekke

Arnebråtveien 30B, 0771 OSLO

Oppdragsnr.: 11483-1791

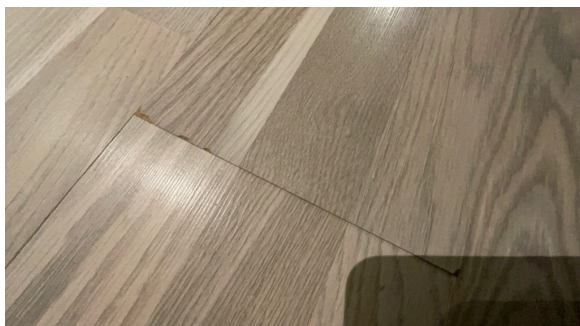
### TG 1 Overflater - U. etasje

Innendig er det gulv av laminat og fliser. Veggene har malte plater. Innvendige tak har malte plater.

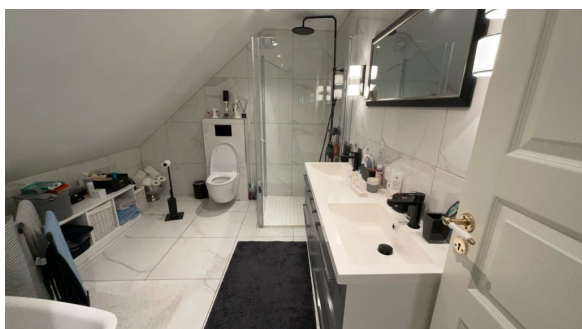
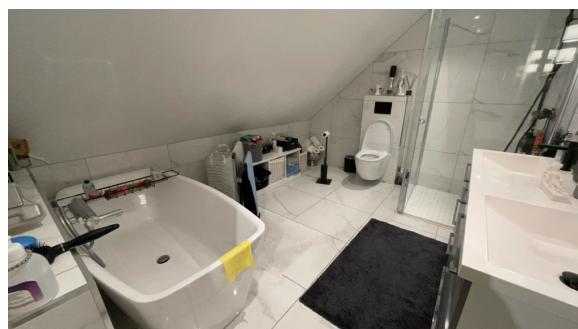
### 2 ETASJE > BAD

#### TG 1 Overflater vegger og himling

Det er plastsluk og ukjent tettesjikt/membran.

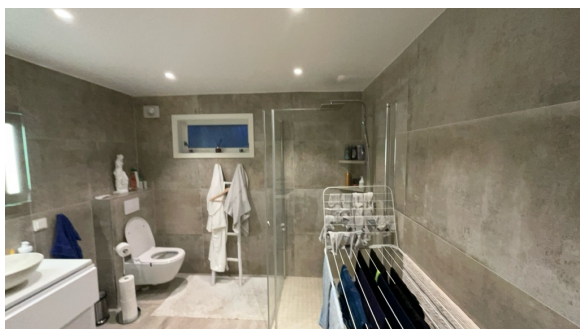
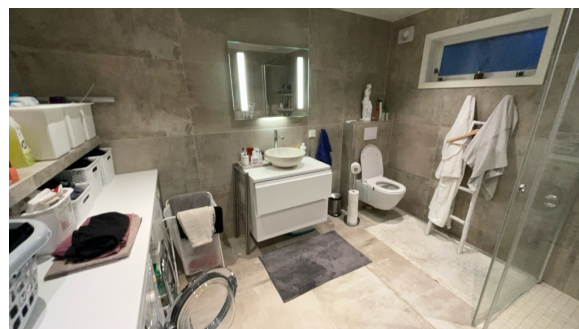
## KJELLER > BAD

### TG 1 Overflater vegger og himling

Det er plastsluk og ukjent tettesjikt/membran.

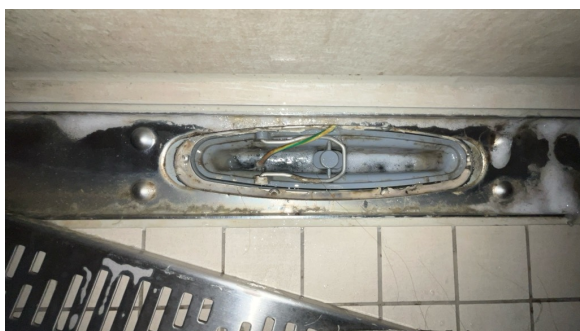
## KJELLER > BAD

### 🔧 TG 1 Sanitærutstyr og innredning

Oppussing/rehabiliteringer må påregnes. Dette kan utvikle seg og gi nedsatt forventet levetid på fliser etc.

- Det må foretas tiltak for å lukke avviket.
