Arnebråtveien 30B, 0771 OSLO

**Innholdsrik kjedet enebolig  
oppusset i 2017/2018  
Hybel med egen inngang**

# Om eiendommen

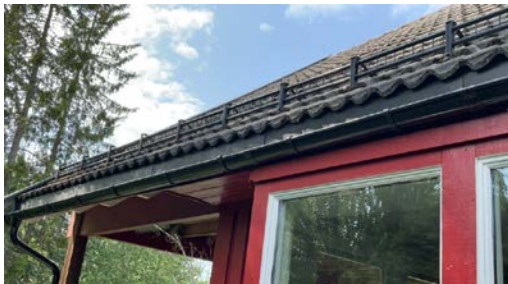
## TG 2 Veggkonstruksjon

Veggene har bindingsverkskonstruksjon fra byggeår. Fasade/kledning har stående bordkledning.

Eldre stamme, ved åpning av konstruksjoner kan det avdekkes avvik. Eldre bordkledning, forkantbord, vindskier med slitasje, sprekker som skyldes værslitasje og manglende vedlikehold m.m.

Avvikene gir grunn til å overvåke forholdet nøye for å unngå større skade eller følgeskader. Påregnelig med enkelte råteskader etc. i kledning, vindskier m.m. Eldre stamme samt bordkledning, ved åpning av konstruksjoner kan det registreres ytterligere avvik. Oppussing/rehabiliteringer må påregnes.

- Lokal utbedring bør foretas for å øke avstanden mellom terreng og bordkledning.
- Lokal utbedring må utføres.
- Uten tilstrekkelig lufting bak bordkledningen kan fuktighet som trenger inn bak bordene eller gjennom veggen innenfra ikke tørke opp. Dette skaper ideelle forhold for råtesopp og muggvekst.

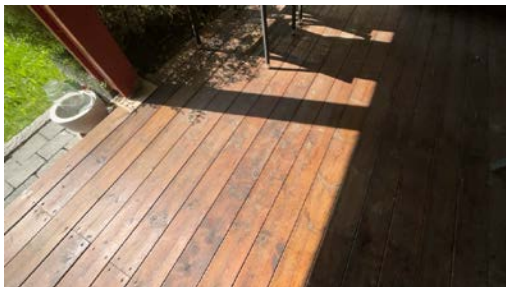
## TG 3 Utvendige trapper

Utvendig steintrapp og plassbygget tretrapp i hage.

- Rekkverk må monteres for å lukke avviket.

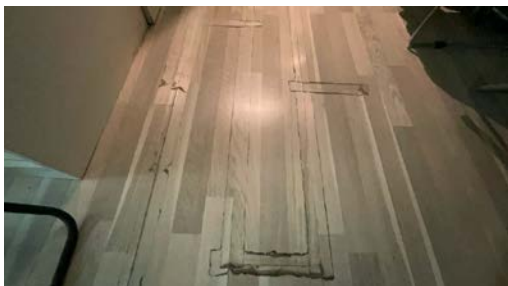
### TG 3 Etasjeskille/gulv mot grunn

Etasjeskiller er av trebjelkelag. Det er målt høydeforskjell igjennom boligen, ikke målt bak sofaer, senger, innredninger etc.

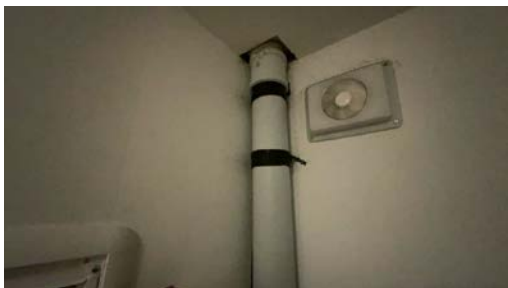
## ! TG 2 Ventilasjon

Boligen har naturlig ventilasjon.
