## Hoppehagen 57

Innholdsrik enebolig oppført i 1983, og påbygd i 1995 med en enkel garasje.

Befaringsdato: 05.08.2025

Rapportdato: 14.08.2025

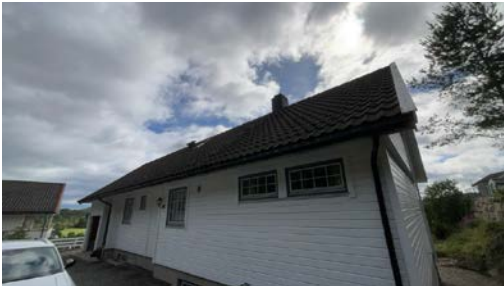
Forventet levetid på takstein er oppbrukt og det er registrert tegn til lekkasje på undertak.

- Tidspunkt for utskiftning av takteking nærmer seg.
- Når takteking og undertak begynner å bli gamle, øker risikoen for lekkasjer, noe som kan føre til omfattende og kostbare reparasjoner av underliggende konstruksjoner dersom en ikke foretar tiltak på konstruksjonene før dette oppstår.
- Tidspunkt for utskiftning av undertak nærmer seg.

Utsnitt takteking.

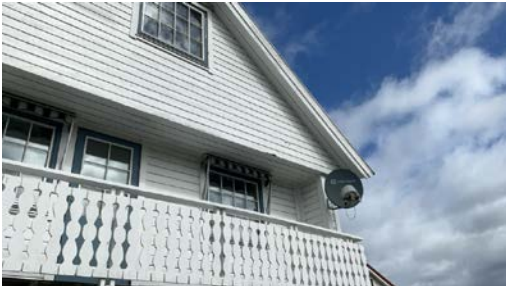
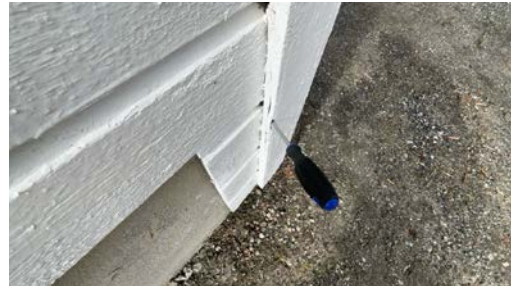
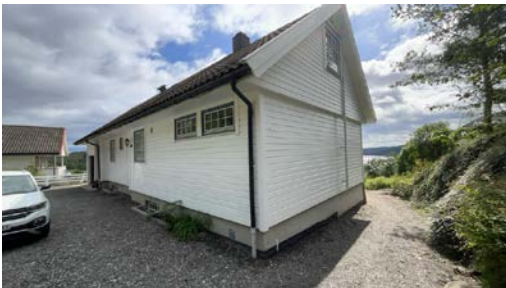
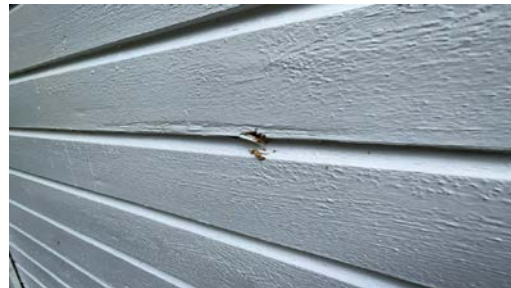
- Det er påvist betydelige råteskader i bordkledningen.
- Det er påvist spredte råteskader i bordkledningen.
- Det er værslitt/oppsprukket trevirke/trepaneler.

Det er en fare for underliggende råte og skader på reisverk.

Utsnitt veggkonstruksjon.

- Råteskadet trekledning må skiftes ut.
- Råteskader i bordkledningen kan fortsette å utvikle seg både i tilliggende bordkledning og til bakenforliggende veggkonstruksjon, dersom en ikke foretar tiltak.
- Lokal utbedring/utskiftning bør utføres.

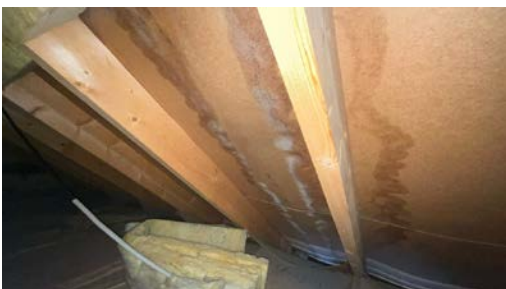
- Det er påvist fukt-/råteskader i takkonstruksjonen.
- Det er påvist fuktskjolder/skader i takkonstruksjonen.

Det er registrert rennemerker på pipe og fuktskader på undertak under pipegjennomføring.

Utsnitt takkonstruksjon.

- Det må gjøres nærmere undersøkelser.
- Påviste skader må utbedres.

Det anbefales at takteking skiftes og ytterligere undersøkelser utføres av takkonstruksjon. Utbedringer må utføres etter behov før ny takteking blir lagt.

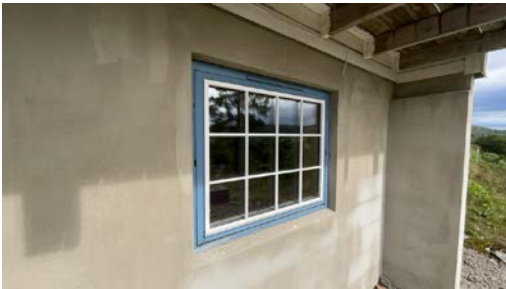
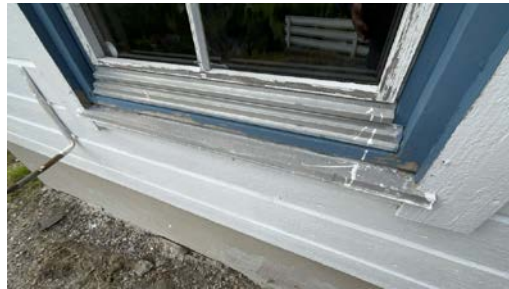
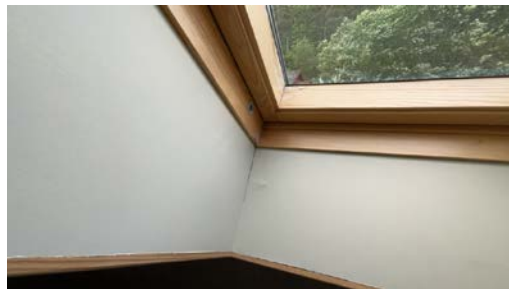
- Karmene i vinduer er slitte og det er sprekker i trevirket.

Det er registrert fuktmerker på takvinduer.

Utsnitt vinduer.

- Det må påregnes noe vedlikehold og at enkelte vinduer må skiftes ut.

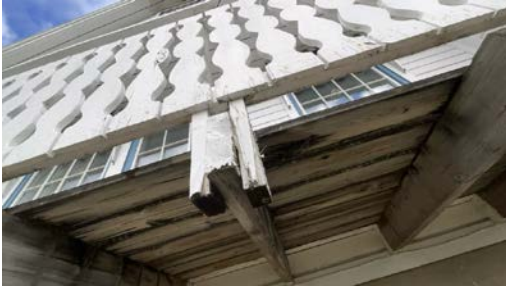
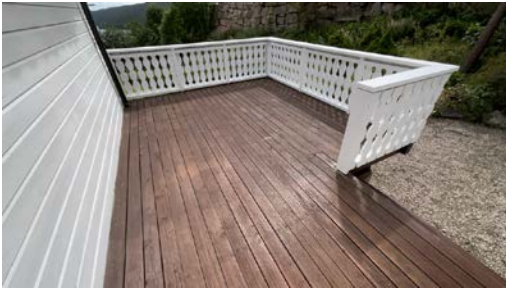
- Det er påvist fukt-/råteskader i konstruksjonen.

Utsnitt terrasse.

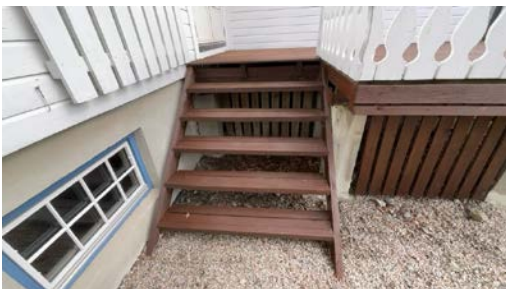
Utvendig trapp i tre.

Utvendig trapp må utbedres for TG:1.

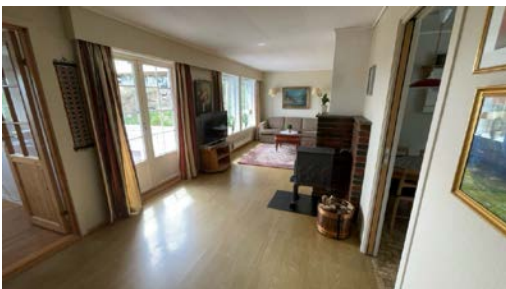
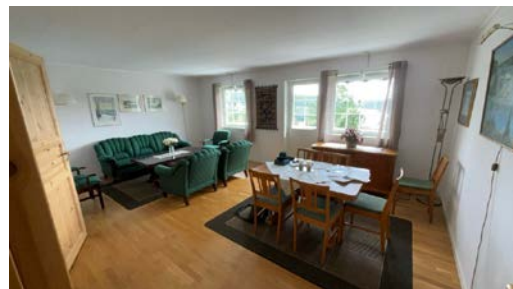
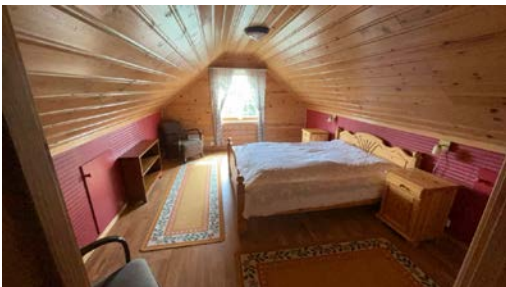
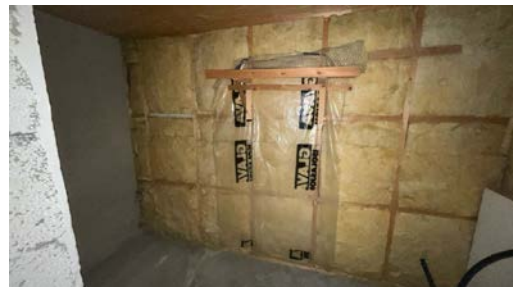
Utsnitt overflater.

Kostnadsestimat gitt for utbedringer, ønskes det full fornying av overflater vil dette være høyere.

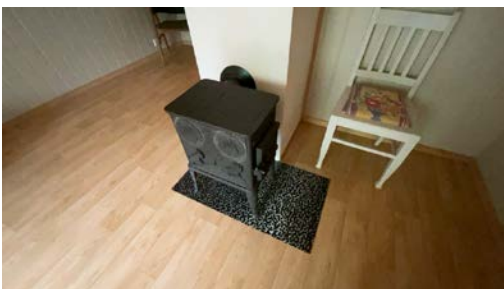
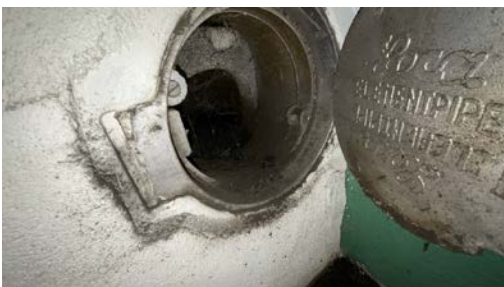
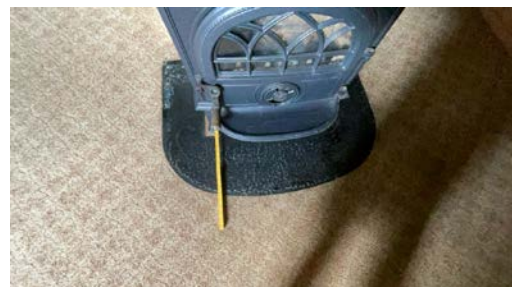
Utsnitt feieluke.

Det må utføres utbedringer og ytterligere undersøkelser av feieluke.  
Anlegget må godkjennes av feier.

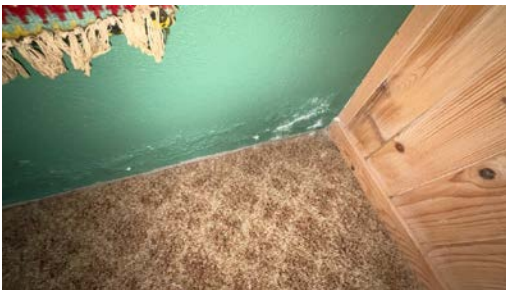
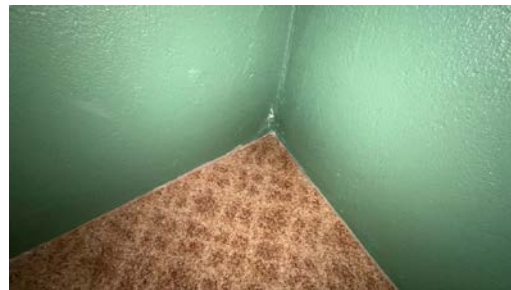
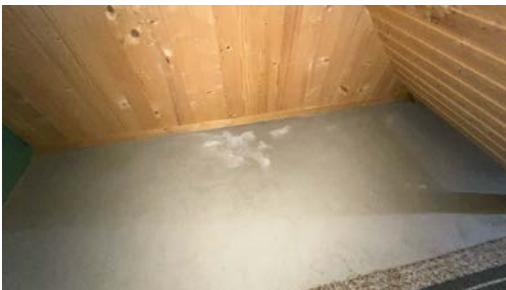
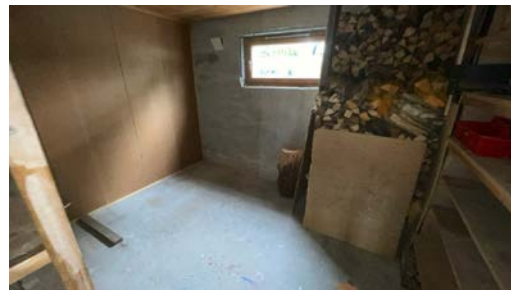
Utsnitt rom under terreng.

Rom under terreng må overvåkes og om bruksendringer skal utføres må dette vurderes etter omstendighetene.

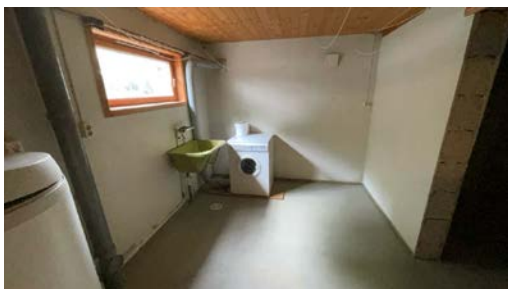
Utsnitt vaskerom.

- Våtrommet har behov for omfattende oppgraderinger. For å sikre en løsning som oppfyller gjeldende krav, bør tettesjikt, sluk og røropplegg oppgraderes og dokumenteres.

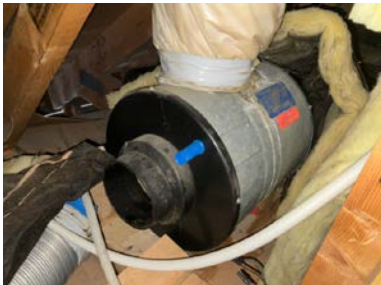
Utsnitt aggregat.

Det må utføres ytterligere undersøkelser, men aggregatet må nok skiftes.

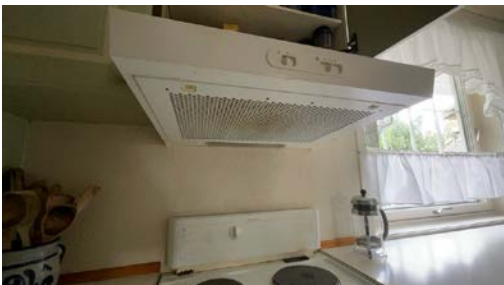
Avtrekk fungerer på befaringsdagen, men husk at denne er over forventet levetid.

Avtrekk kjøkken.

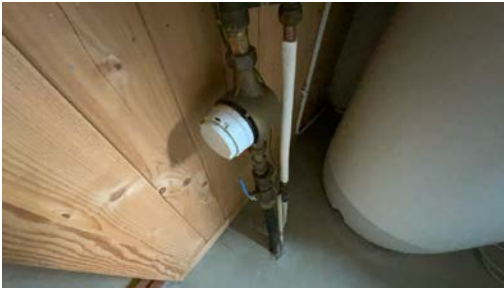
Stoppekran.

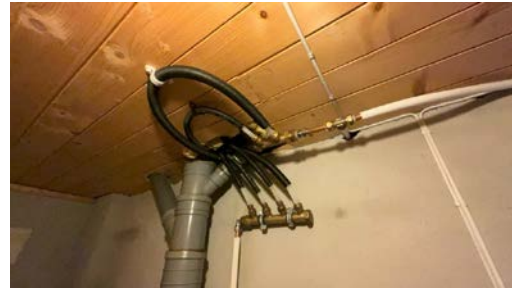
Rør-i-rør må overvåkes.

Utsnitt vannrør.

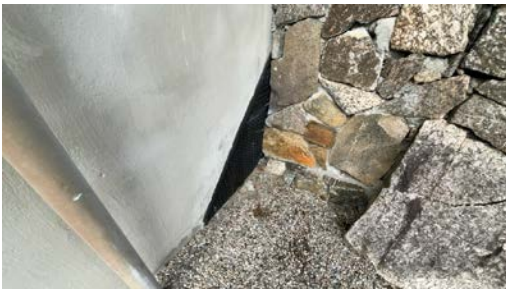
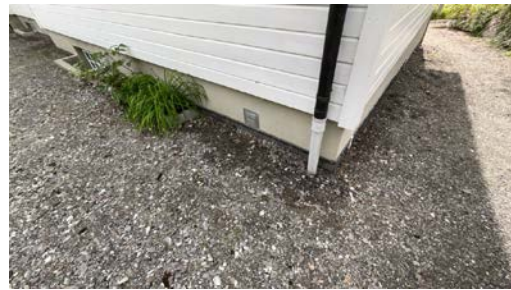
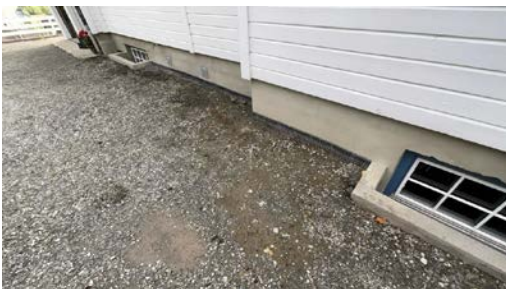
Det er registrert synlig fuktsikring og drensrør.

Fuktsikring må overvåkes.

Det kan ikke utelukkes redrenering, men det kommer an på ønsket bruk av kjeller.

Utsnitt drenering.

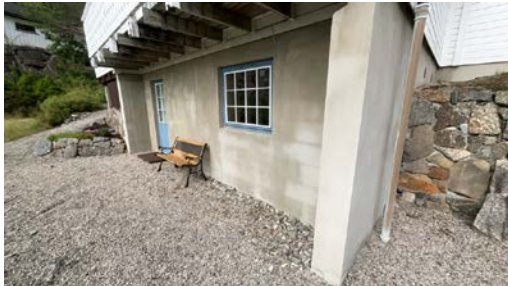
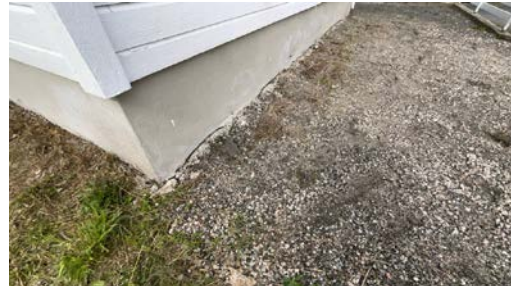
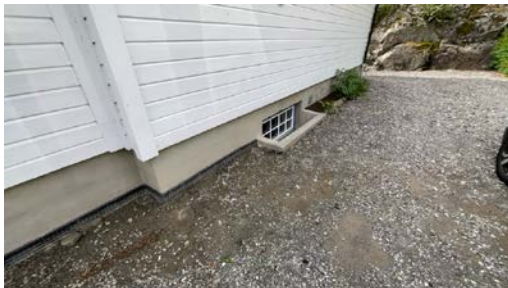
- Grunnmuren har sprekkdannelser.

Det er registrert stedvis små sprekker, riss og noe forvitring av grunnmuren mot terreng.

Utsnitt grunnmur.

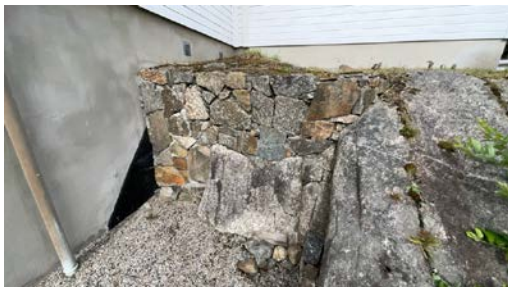
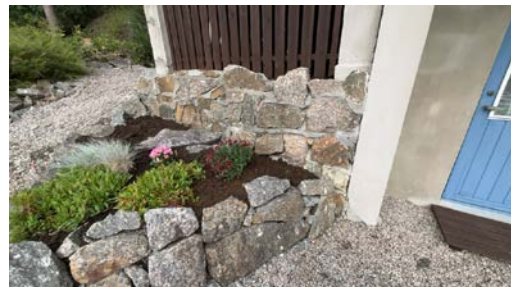
Forstøtningsmurer er av naturstein.

Natursteinsmur.
