# Tilstandsrapport

Enebolig

Steinsætervegen 73, 2930 BAGN

Befaringsdato: 10.10.2024

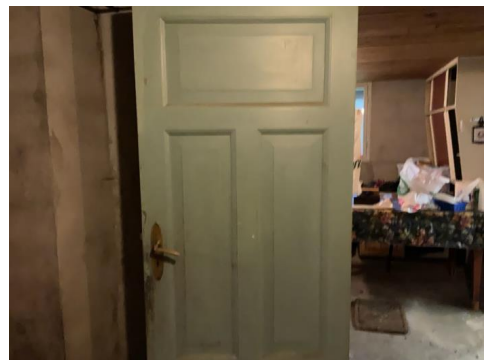
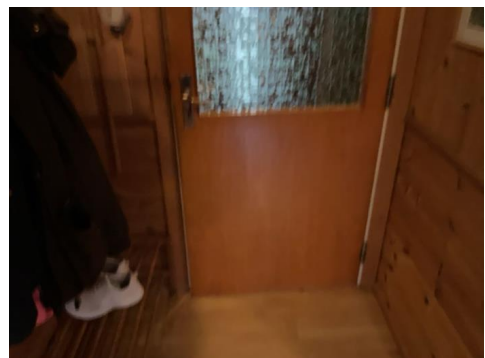
- Enkelte dører må justeres.

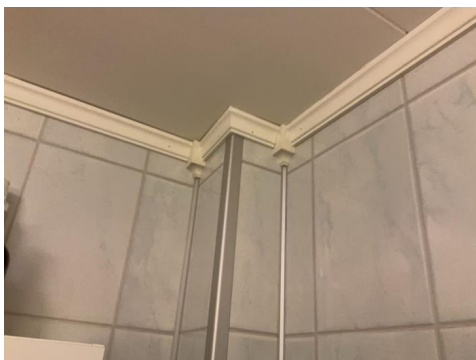
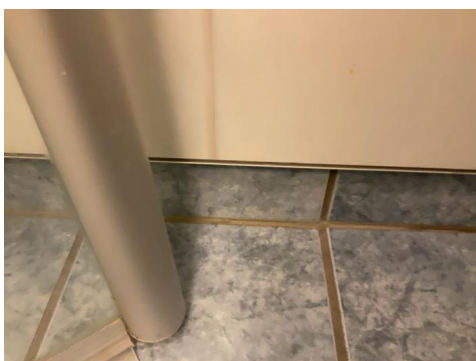
Vaskerom har overflater vegger av baderomsplater og himling av malte plater. Det er hjørnelister på innvendige og utvendige hjørner plater og bunnlist bak / under plater. Normal slitasje. Nærmer seg tg2 grunnet alder. Det dusjes rett mot plater.

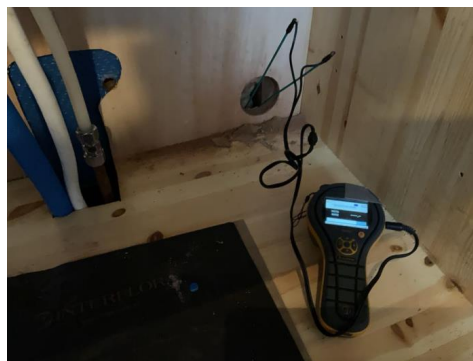
### ! TG 1 Tilliggende konstruksjoner våtrom

Det ble ikke registrert forhøyede fuktverdier i målinger i og rundt bad. Det er ikke registrert andre unormale forhold ved hulltakingspunkt.

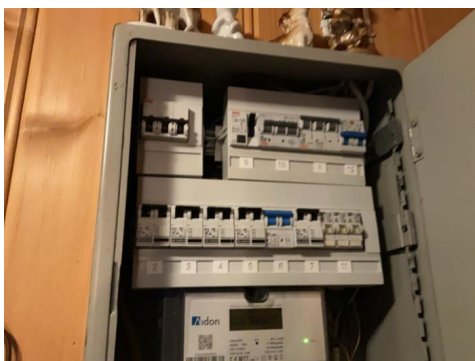
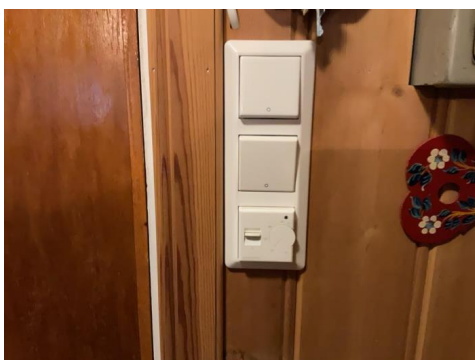
Elanlegg fremstår som helt og med normal funksjon. Om ikke elkontroll er påkrevd vil det uansett være en god forsikring at dette gjennomføres med jevnlige intervaller.

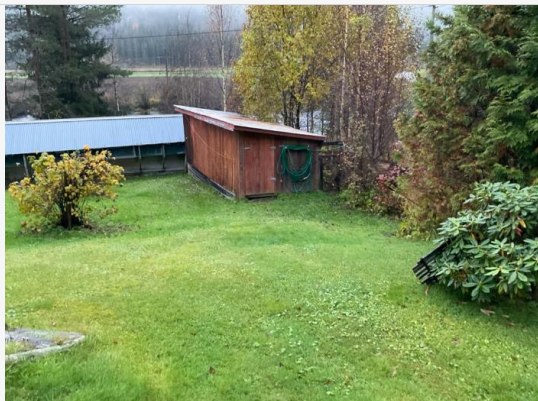
## Materialskur

Noe treverk er i kontakt med terreng.

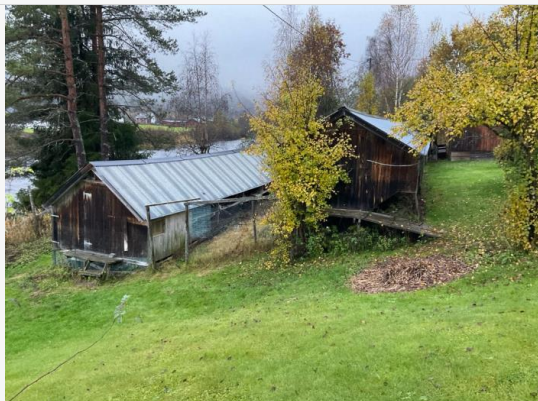
## Reveskur

Ved flommen Hans stod det vann delvis opp i byggene. Tiltak er ikke utført etterpå.
