**Salgsobjekt:** Enebolig  
**Eierform:** Eiet  
**Byggeår:** 1965  
**BRA-i/BRA Total** 149/225 kvm  
**Tomtstr.:** 2198 m<sup>2</sup>  
**Soverom:** 2  
**Gnr./bnr.** Gnr. 52, bnr. 11  
Gnr. 52, bnr. 19  
**Oppdragsnr.:** 1201250003

# Boligeiendom i usjenerte og landlige omgivelser, ca. 9 km. sør for Bagn. Grenser ned til Begna Elv.

Befaringsdato: 10.10.2024

Rapportdato: 19.11.2024

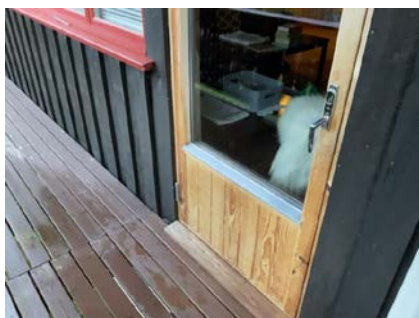
## TG 2 Balkonger, terrasser og rom under balkonger

På stuesiden av bygget er det terrasse bygd med gulv av impregnerte materialer. Terrasser er bygd på punkt fundament av stolper ned i grunn. Det er rekkverk med stående spiler og rekkverktopt. Høyde rekkverk veranda er ca 90 cm høyt

Justeringer og vedlikehold må påregnes. Utskifting av sprukne bord må påregnes.

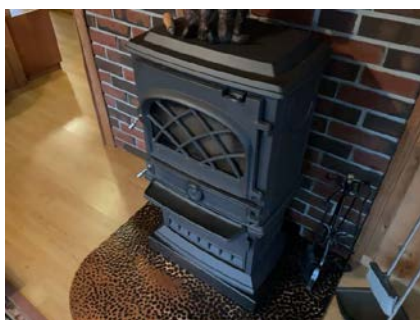
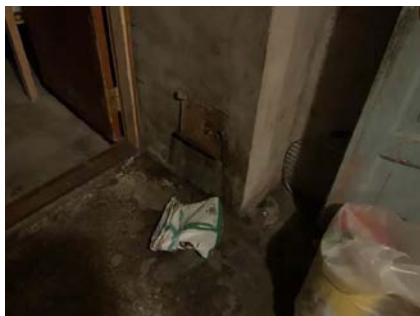
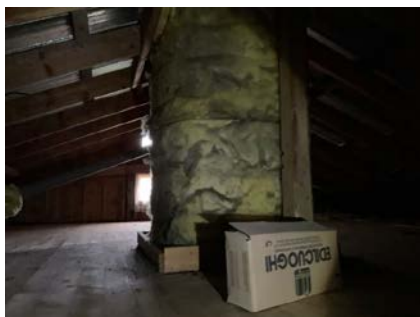
## TG 2 Rom Under Terreng

- Det er påvist indikasjoner på noe fuktgjennomtrenging i kjellergulv. Betydelig saltutslag på vegger og gulv i kjeller.

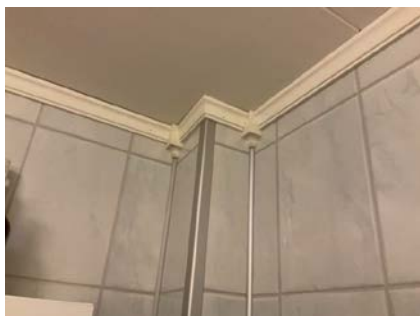
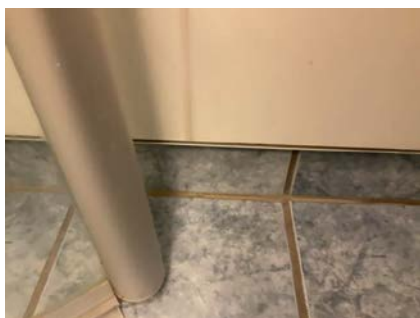
### ! TG 2 Overflater Gulv

Ved normal forsiktig bruk vil eksisterende løsning fungere. Løpende vedlikehold med rens av sluk må gjennomføres for å sikre at vann renner ut fortløpende. Søl og sprut mot dør bør unngås. Forbedring av fallløsning bør gjennomføres ved renovering av badet.

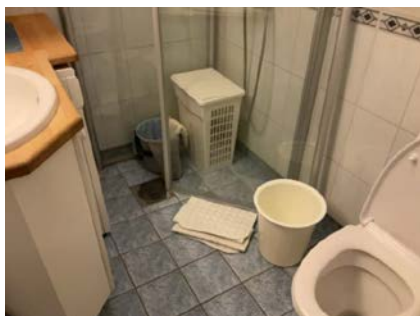
### TO 2 Sanitærutstyr og innredning

Dusjdør må monteres før videre bruk for å begrense vannsprut ut i rommet og mot innredning.

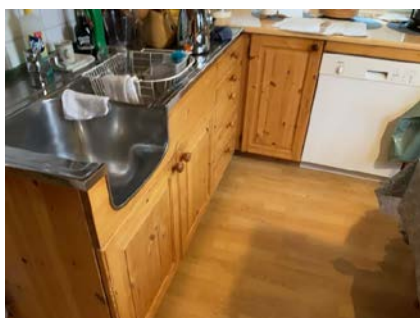
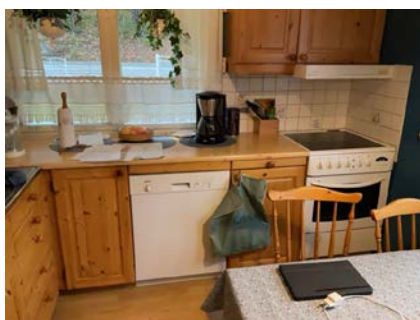
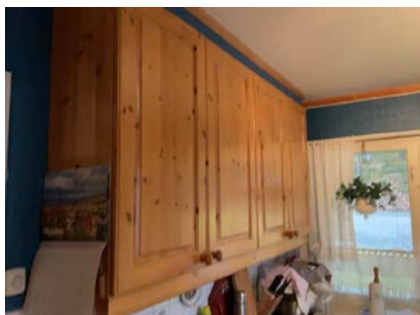
### TG 1 Avtrekk

Avtrekk kokesone kjøkken med elektrisk ventilator med rør ut gjennom yttervegg.

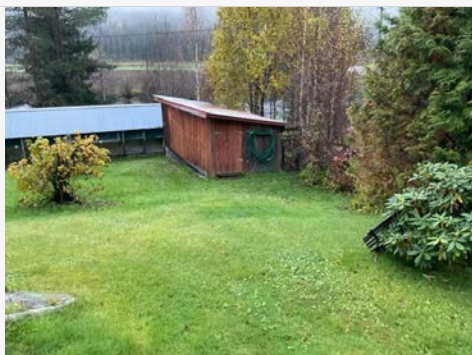
### Materialskur

Noe treverk er i kontakt med terreng.

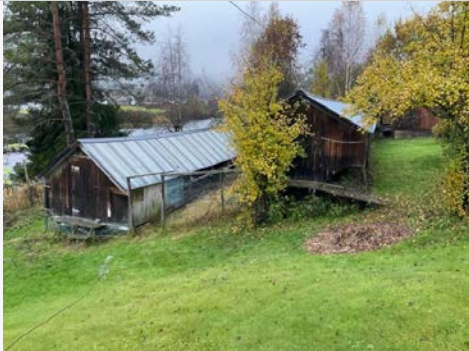
## Reveskur

Ved flommen Hans stod det vann delvis opp i byggene. Tiltak er ikke utført etterpå.

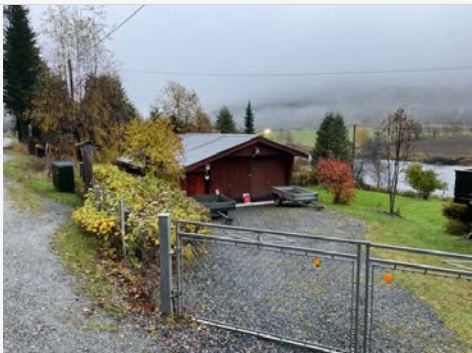
## Garasje

Bygget har noe vedlikeholdsbehov. Det er blant annet registrert noe fukt i innredet rom/ soverom. Da bygget har bygningsdeler som har alder på vel 40 år må en påregne utskifting av bygningsdeler sammen med løpende vedlikehold.
