Tilstandsrapport

Enebolig

Sildrevegen 18, 7340 OPPDAL

Befaringsdato: 10.06.2024

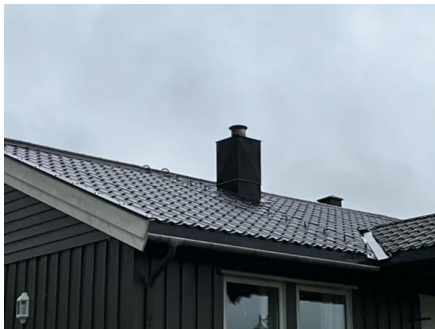
Oversiktsbilde

- Taknedløp på nedsiden av bygget går direkte ned på terreng og terrenget samles opp med vann. Dette er ved støttemur på nedsiden av bygget.
- Takrenner fremstår som eldre en taktekingen og har enkelte sammenføyninger med nyere og eldre takrenner. Ikke merket lekkasjer på befaringsdagen men med tanke på alder vil det være mulighet for nært stående avvik.

- Det bør lages system for bortledning av vann fra taknedløp ved grunnmur.
- Overvåk tilstanden jevnlig. For å få tilstandsgrad 0 eller 1 må beslag/renner/nedløp skiftes ut, men tidspunktet for når dette er nødvendig er vanskelig å si noe om.
- Det vil være anbefalt med å lede nedløps vann bort fra bygget for å minske vanntrykket mot kjellermur og ansamlinger på terrenget inntil boligen.
- For renner og beslag vil det være anbefalt med jevnlig kontroll etter lekkasjer.

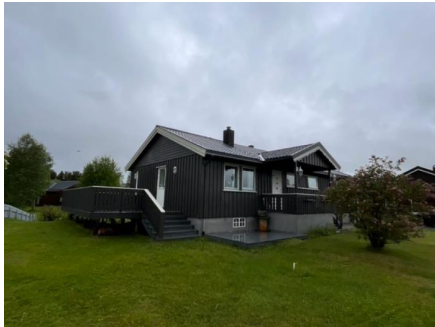
Oversiktsbilde

- Det er værslitt/oppsprukket trevirke/trepaneler.
- Det er bemerket svak lufting bak ytterkledning iht dagens krav.
- Det er ikke påvist museband men det er lusinger for tetting mot skadedyr/gnagere. Det er enkelte steder som hjørner etc som har noe større glipper og skadedyr kan komme inn bak ytterkledningen.
- Det er enkelte steder med værslitt/oppsprukket klending. Ved terrasse under stuevinduer er det avlasset maling.
- Det er under veranda fra soverom bemerket hull i konstruksjonen.

- Ikke behov for umiddelbare tiltak vedrørende lufting på kledning, det må gjøres om det skal byttes kledning eller om bruk av bolig endres, så må dette holdes under oppsikt.
- Det vil være anbefalt med å kontrollere luftesjiktet og tilfører tiltak mot mus/gnagere der det er større åpninger.
- Det må påregnes overflatebehandling og evt. utskifting av enkelte bord.
- Hull i konstruksjonen anbefales tettet.

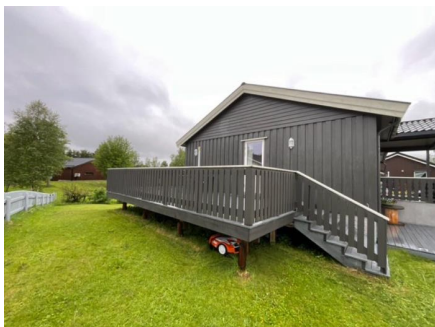
Oversiktsbilde utvendig

Takkonstruksjonen har W-takstol med tilgang til kryploft via luke i gang. Ventilering av takkonstruksjon er synlig i raftekasser ved overgang vegg/tak. Luken opp til kaldloft var fastmontert under befaringen og tilkomst var ikke mulig. Det er kun foretatt utvendig og innvendig vurdering av overflater. Det bør utføres en kontroll av takkonstruksjonen. På kaldloft har man mulighet for å se etter lekkasjer fra yttertak/rundt gjennomføringer og kondens/luftlekasjer fra oppvarmet rom.

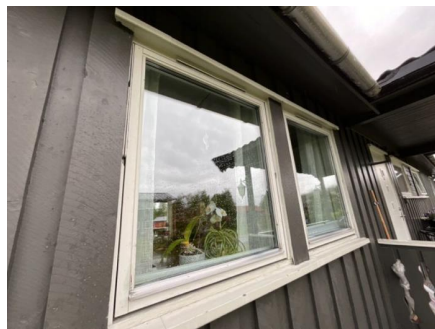
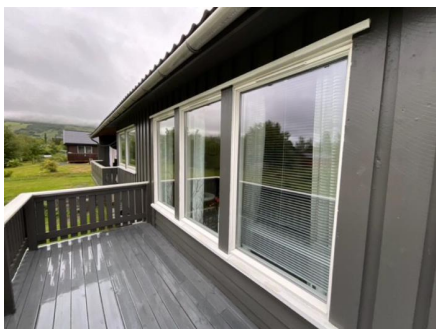
- Det er påvist at enkelte vinduer er vanskelig å åpne/lukke.
- Det er påvist noen glassruter som er punktert eller sprukne.
- Det er påvist tegn på innvendig kondensering av enkelte vindusglass.
- Karmene i vinduer er slitte og det er sprekker i trevirket.

- Det er påvist sprukket glass på kjellervindu. Tg3
- Kondens skader på kjellervinduer og enkelte vinduer i 1 etasje. Tg2
- Slitte utvendige overflater på enkelte vinduer. Tg2

Vinduer fra 1981

Vinduer fra 2010

- Ut ifra alder og avvik må vedlikehold og oppgraderinger påregnes.
- Bytte av glass eller vindu må påregnes på kjellervindu.

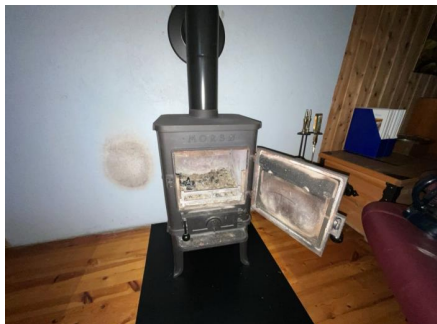
Oversiktsbilde

- Det er påvist brennbart materiale nærmere enn 300 mm fra sotluke/feieluke.
- Ildfast plate mangler på gulvet under sotluke/feieluke på pipe.
- Det er påvist sprekker i ildfast stein inne i ovnen.

Sotluke

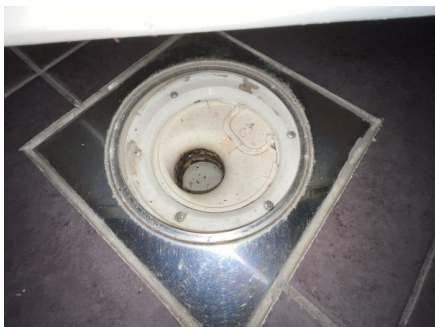
Sluk under servant

- Sluk bør kontrolleres og rengjøres jevnlig

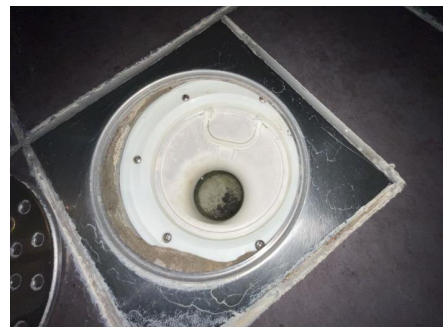
Sluk i dusj

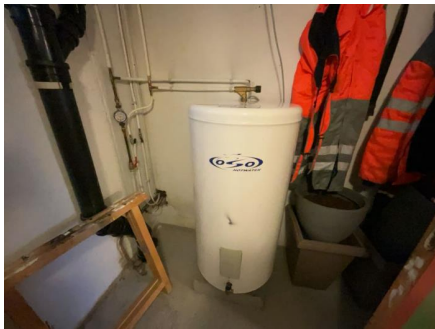
- Det er ikke behov for utbedringstiltak siden tanken fungerer i dag, men ut ifra alder kan skader plutselig oppstå på eldre tanker.
