Sildrevegen 18, 7340 OPPDAL

Enebolig med flott beliggenhet i etablert boligområde. Stor tomt.

| Tilstandsrapport | 44 |

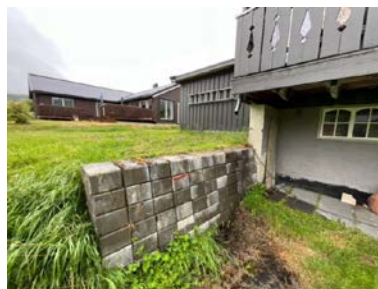
- Taknedløp på nedsiden av bygget går direkte ned på terreng og terrenget samles opp med vann. Dette er ved støttemur på nedsiden av bygget.
- Takrenner fremstår som eldre en taktekingen og har enkelte sammenføyninger med nyere og eldre takrenner. Ikke merket lekkasjer på befaringsdagen men med tanke på alder vil det være mulighet for nært stående avvik.

Mangletne bortledning av vann fra takrennen.

- Det bør lages system for bortledning av vann fra taknedløp ved grunnmur.
 - Overvåk tilstanden jevnlig. For å få tilstandsgrad 0 eller 1 må beslag/renner/nedløp skiftes ut, men tidspunktet for når dette er nødvendig er vanskelig å si noe om.
- Det vil være anbefalt med å lede nedløps vann bort fra bygget for å minske vanntrykket mot kjellermur og ansamlinger på terrenget inntil boligen.
- For renner og beslag vil det være anbefalt med jevnlig kontroll etter lekkasjer.

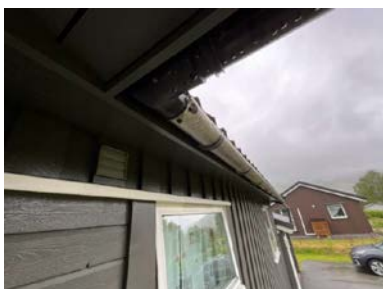
Koblett sammen nyere renner og eldre renner.

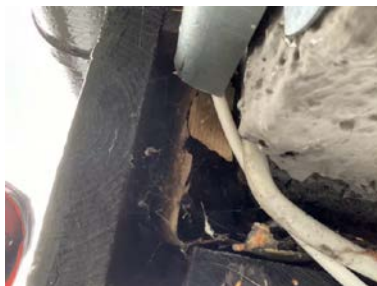
- Det er værslitt/oppsprukket trevirke/trepaneler.
- Det er bemerket svak lufting bak ytterkledning iht dagens krav.
- Det er ikke påvist museband men det er lusinger for tetting mot skadedyr/gnagere. Det er enkelte steder som hjørner etc som har noe større glipper og skadedyr kan komme inn bak ytterkledningen.
- Det er enkelte steder med værslitt/oppsprukket kledning. Ved terreng under stuevinduer er det avflasset maling.
- Det er under veranda fra soverom bemerket hull i konstruksjonen.

Bilde av luftesjikt i ytterhjørne

- Ikke behov for umiddelbare tiltak vedrørende lufting på kledning, det må gjøres om det skal byttes kledning eller om bruk av bolig endres, så må dette holdes under oppsikt.
- Det vil være anbefalt med å kontrollere luftesjiktet og tilfører tiltak mot mus/gnagere der det er større åpninger.
- Det må påregnes overflatebehandling og evt. utskifting av enkelte bord.
- Hull i konstruksjonen anbefales tettet.

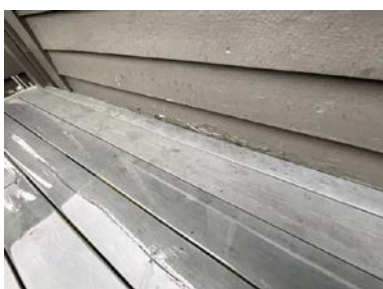
Bilde av avflasset fasade under stuevinduer.

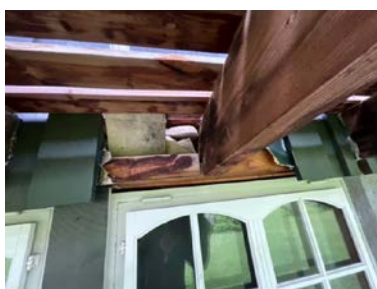
Hull i konstruksjon

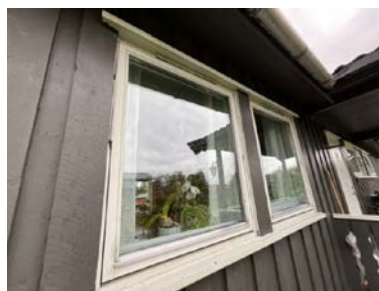
- Det er påvist sprukket glass på kjellervindu. Tg3
- Kondens skader på kjellervinduer og enkelte vinduer i 1 etasje. Tg2
- Slitte utvendige overflater på enkelte vinduer. Tg2

Vinduer fra 1981

- Det må påregnes noe vedlikehold og at enkelte vinduer må skiftes ut.
 - Ut ifra alder og avvik må vedlikehold og oppgraderinger påregnes.
 - Bytte av glass eller vindu må påregnes på kjellervindu.
- Tiltakskostnad er satt for utbedring av kjellervindu med sprukket glass.

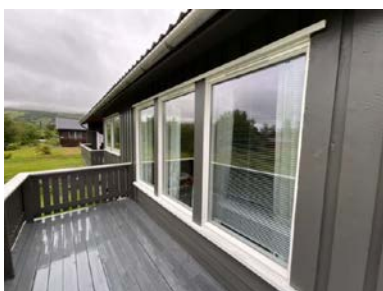
Vinduer fra 2010

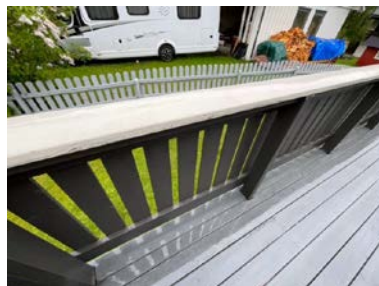
Bilde av slitt overflate på rekkverk

- Overflatebehandling av overflater må kunne påregnes for å lukke avviket.

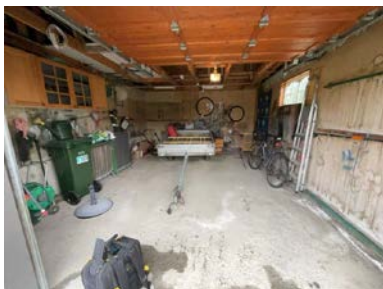
- Det er slitasje og skader på overflater.

- Det vil være påregnelig med en oppgradering av skader og slite overflater.

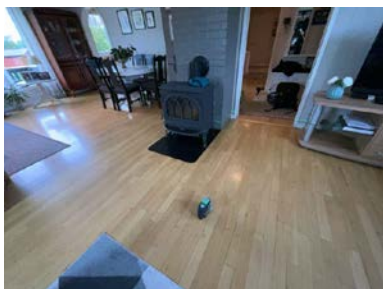
Stue

- Målt høydeforskjell på mellom 10 - 20 mm innenfor en lengde på 2 meter. Tilstandsgrad 2 gis med bakgrunn i standardens krav til godkjente måleavvik.
- Målt høydeforskjell på over 15 mm gjennom hele rommet. Tilstandsgrad 2 gis med bakgrunn i standardens krav til godkjente måleavvik.

- Dette er ikke uvanlig for boliger av sådan alder, og skyldes normalt noe underdimensjonering/ ujevn dimensjonering av materialer.

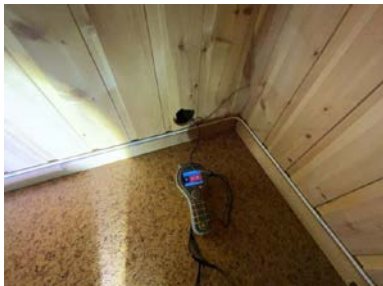
Gulvet er av betong, furu og belegg. Veggene har betong/mur og panel. Hulltaking er foretatt og det er påvist avvik i konstruksjonen. Kontrollen er utført i utforet vegg mot utvendig taknedløp inne på disprom. Det er målt 21,6% vektprosent i bunnsvill. Det er utført kontroll av oppforet tregulv under trapp, her er det målt 10% i tilfarerbjelken.

- Det er gjennom hulltaking påvist høyt fuktnivå inne i trekonstruksjonen i hulltakingen, men ikke påvist fuktskader i dette området. Høy luftfuktighet kan over tid føre til muggvekst eller sverting av materialer. Samtidig kan materialer og konstruksjoner bli ødelagt.
- Det er gjennom målinger påvist høyt fuktnivå i trevegger i underetg./kjeller, det er derfor ikke foretatt hulltaking
- Det er påvist indikasjoner på noe fuktgjennomtrenging i kjellergulv.
- Det er påvist indikasjoner på noe fuktgjennomtrenging inn i kjellermur.

Utført hulltakning

- Ytterligere undersøkelser må foretas for å få kartlagt tilstanden og omfanget på eventuelle skader.

- Med henvisning til påviste forhold/ utførte fuktmålinger kan det ikke utelukkes at det finnes skjulte skader bak innredet konstruksjon. Kjelleren egner seg ikke for innredning med organiske materialer, og bør kun benyttes med fritt eksponerte murflater, for å ivareta best mulig vilkår for uttørking. Informasjon om fuktinnhold i treverk.

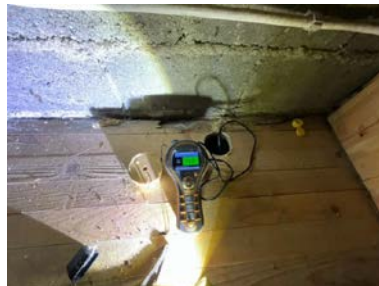
Kontroll av gulv under trapp

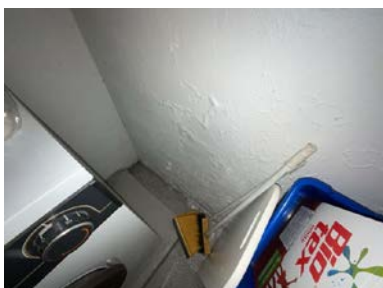
- Det er ved kontroll i kjeller påvist fukt i innforet kjellervegg inne på disprom, for synlige kjellermurer er det påvist saltutslag. Underetasjen fremstår med fuktproblematikk.

Vegg inne på vaskekjeller

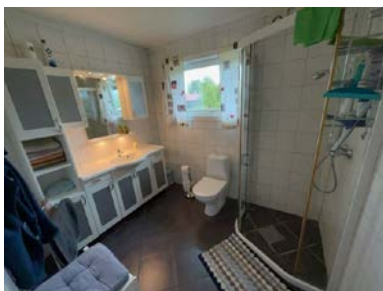
1. ETASJE > BAD

! TG 1 Ventilasjon

Det er mekanisk avtrekk på yttervegg og tiluft via ventil på vindu.

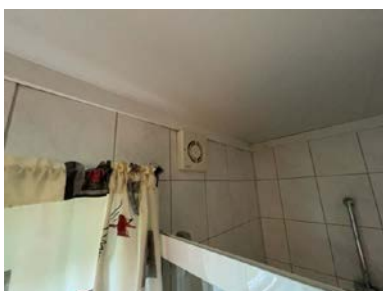
1. ETASJE > BAD

! TG 2 Tilliggende konstruksjoner våtrom

Hulltaking er foretatt og det er påvist avvik i hulltakingen. Kontrollen er utført i vegg mot bad(dusjsone) fra trappegang. Det er ikke påvist avvik iht fuktkontroll men det er påvist bruk av fuktsperre i vegg.

- Det er i hulltakingen påvist feil utførelse av konstruksjonen. Ingen skade konstatert.

- Det er montert dampsperre i vegg bak membran/tettesjikt for våtrommet, ikke anbefalt iht kan i tilfeller føre til fuktskader om fuktighet kommer inn i vegg/sjiktet.

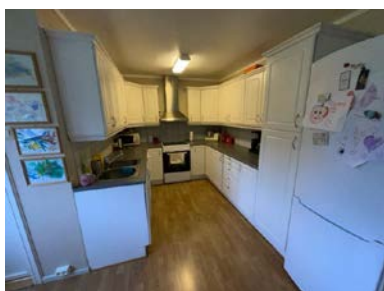
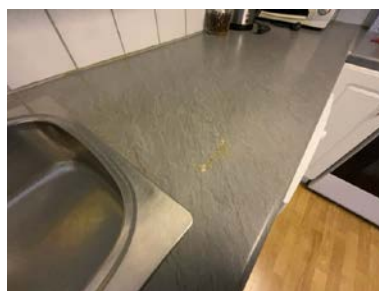
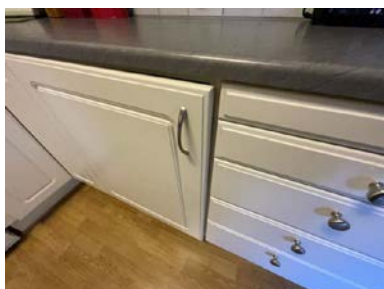
Vurdering av avvik:

- Det er påvist skader på overflater/kjøkkeninnredning utover normal slitasjegrad.
- Innredning og benkeplate fremstår med noe slitasje og merker.

- Det er ikke behov for utbedringstiltak.
- Ikke behov for umiddelbare tiltak, må vurderes ut fra egne behov og ønsker.

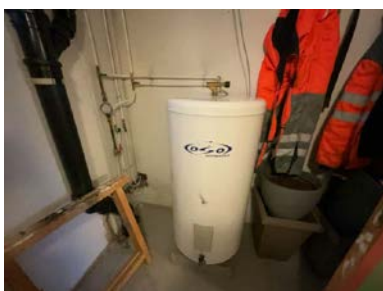
TG 2 Varmtvannstank

- Det er ikke behov for utbedringstiltak siden tanken fungerer i dag, men ut ifra alder kan skader plutselig oppstå på eldre tanker.

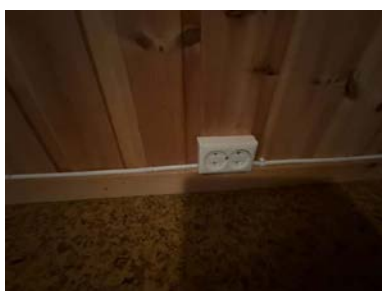
- Det er utført el kontroll i 2023 uten avvik men det er funnet avvik av undertegnede som anbefales kontrollert av fagperson for el anlegg.

u-jordet stikk på disprom i kjeller

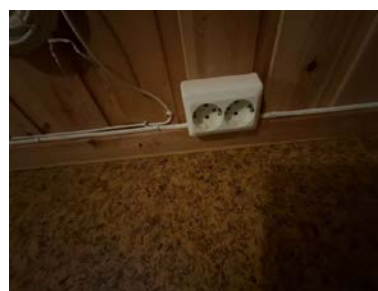
Jordet stikk i disprom kjeller.
