## Nøkkelinformasjon

# Lys og luftig hytte med unik utsikt i fjellparadiset Garli- Porten til Jotunheimen.

Befaringsdato: 27.08.2025

Rapportdato: 09.09.2025

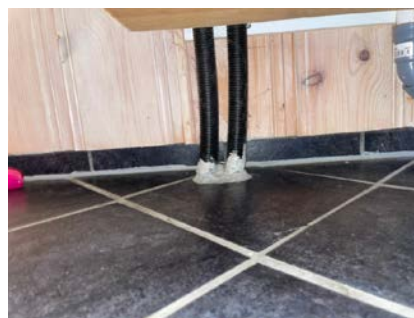
- Det er påvist mangelfull/feil utførelse rundt rørgjennomføringer e.l. som gir fare for fukt i konstruksjonen i våtsone.
- Mer enn halvparten av forventet brukstid er passert på membranløsningen.
- Det er ikke tilfredsstillende membran/tettesjikt på våtrommet.

Ufaglig tettesjikt rundt rørgjennomføring i gulv.

I forbindelse med oppretting av fall til sluk kan rørgjennomføringer i gulv utbedres.
