**Salgsobjekt:** Fritidseiendom  
**Eierform:** Eiet  
**Byggeår:** 1970  
**BRA-i/BRA Total** 69/78 kvm  
**Tomtstr.:** 534.8 m<sup>2</sup>  
**Soverom:** 3  
**Gnr./bnr.** Gnr. 3, bnr. 163  
**Oppdragsnr.:** 1201250102

# Lys og luftig hytte med unik utsikt i fjellparadiset Garli- Porten til Jotunheimen.

Befaringsdato: 27.08.2025

Rapportdato: 09.09.2025

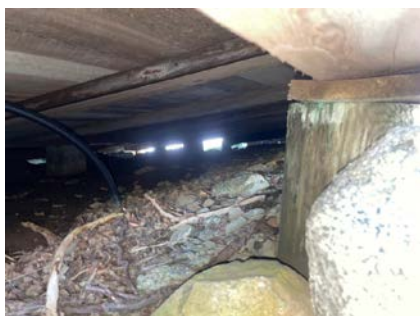
Provisoriske og skeive fundamenter

- Understøttelse av bjelkelag bør utbedres.
