Salgsobjekt: Fritidseiendom

Gnr./bnr. Gnr. 3, bnr. 163

Lys og luftig hytte m/unik utsikt i fjellparadiset Garli-Porten til Jotunheimen.

Befaringsdato: 27.08.2025

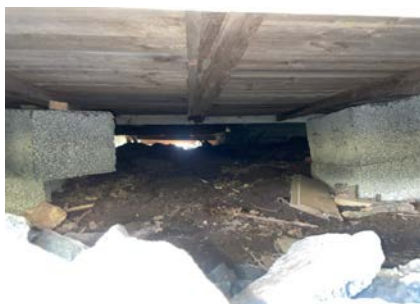
Provisoriske og skeive fundamenter

- Understøttelse av bjelkelag bør utbedres.

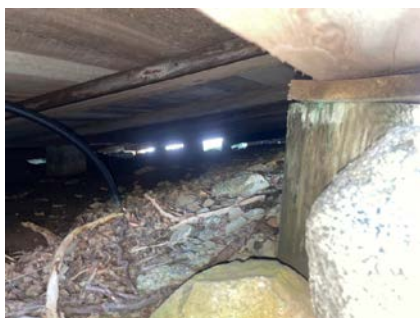
Provisoriske og skeive fundamenter

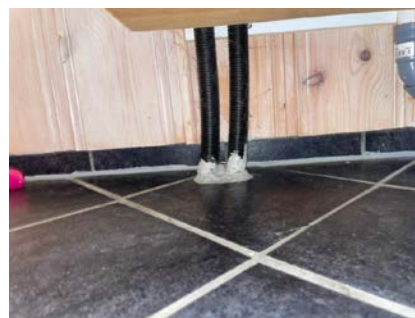
Ufaglig tettesjikt rundt rørgjennomføring i gulv.

I forbindelse med oppretting av fall til sluk kan rørgjennomføringer i gulv utbedres.

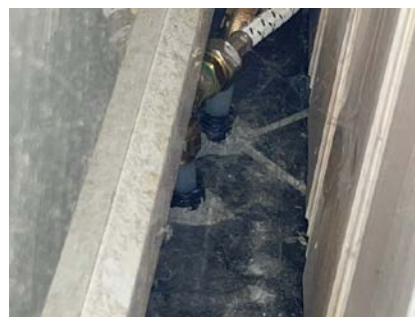
Ufaglig tettesjikt rundt rørgjennomføring i gulv.
