Lys og luftig hytte med unik utsikt i fjellparadiset Garli - Porten til Jotunheimen.

Om Nørre Grønekinnvn. 11

Befaringsdato: 27.08.2025

Rapportdato: 09.09.2025

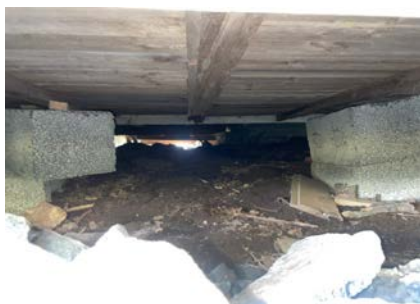
Provisoriske og skeive fundamenter

- Understøttelse av bjelkelag bør utbedres.

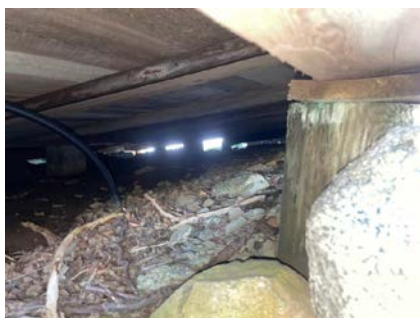
Provisoriske og skeive fundamenter

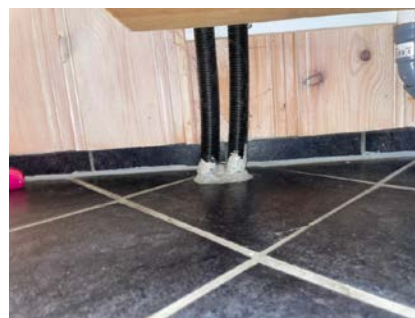
Ufaglig tettesjikt rundt rørgjennomføring i gulv.

I forbindelse med oppretting av fall til sluk kan rørgjennomføringer i gulv utbedres.

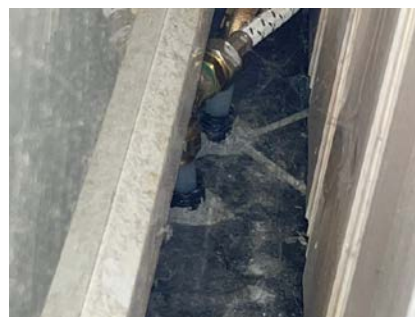
Ufaglig tettesjikt rundt rørgjennomføring i gulv.
