# Tilstandsrapport

Boligbygg med flere boenheter

Kuskerudparken 4 A, 1920 SØRUMSAND

Rapportdato: 22.04.2025

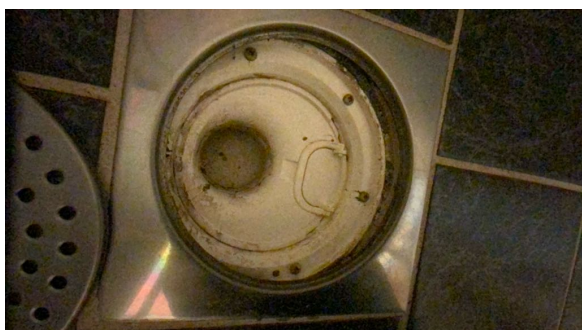
#### Vurdering av avvik:

Med tanke på badets alder på 20 år, anbefales kabinett for å begrense fuktbelastningen på konstruksjonen. Eldre membraner kan med tiden bli utsatt for slitasje, noe som kan føre til utettheter rundt gjennomføringer i gulv og vegg, samt manglende fall til sluk. Dette kan resultere i vannskader som kan være kostbare å utbedre.

- Installering av tett dusjkabinett anbefales.

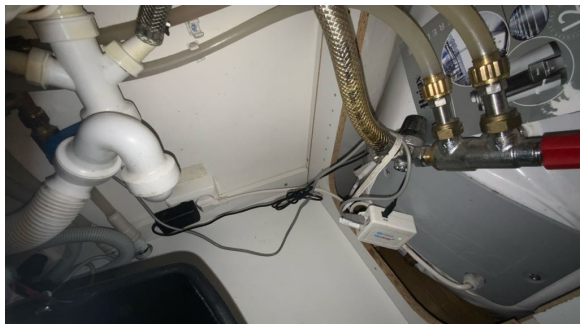
Gjeldende forskrift er etter dagens krav og Norsk standard 3600. Tanke på brannsikkerhet og varmegang i elektrisk kobling.

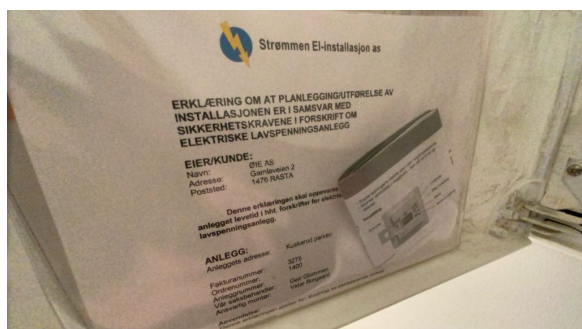
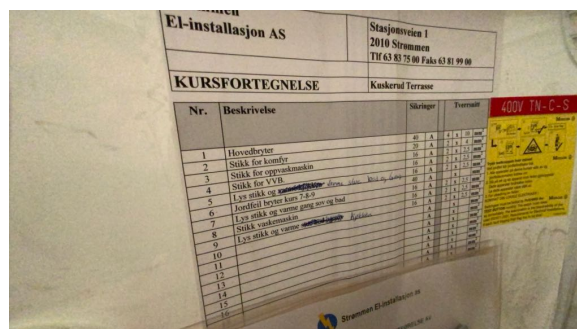
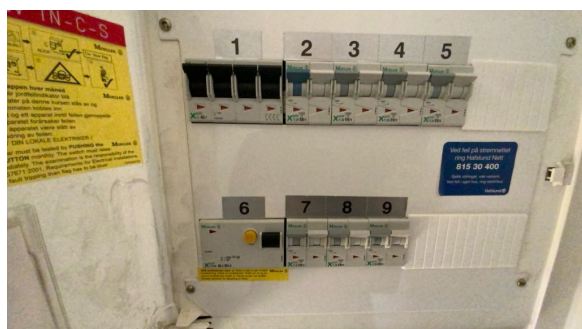
Det anbefales alltid en gjennomgang av anlegget med tanke på anleggets alder og det ikke foreligger kunnskap om anlegget. Med bakgrunn i NS3600 kreves det utført el-kontroll av fagperson for å få TG1 på anlegget. TG2 gis som følge av manglende dokumentasjon/manglende el-kontroll.
