Tilstandsrapport

Enebolig

Gammelveien 41, 7207 YTRE SNILLFJORD

Befaringsdato: 23.05.2024

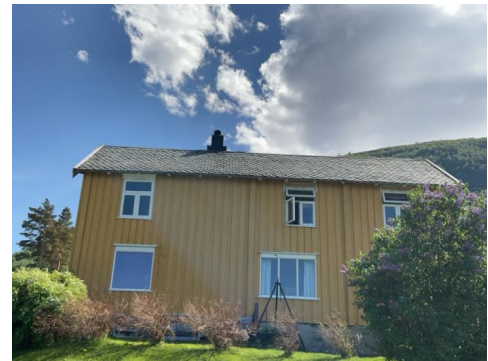
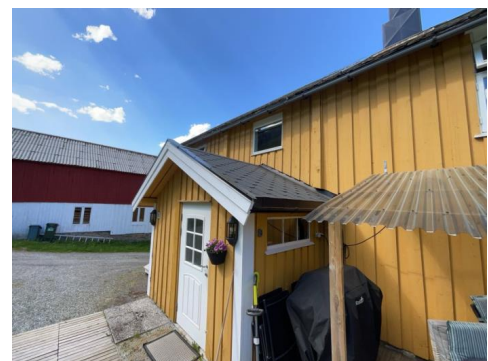
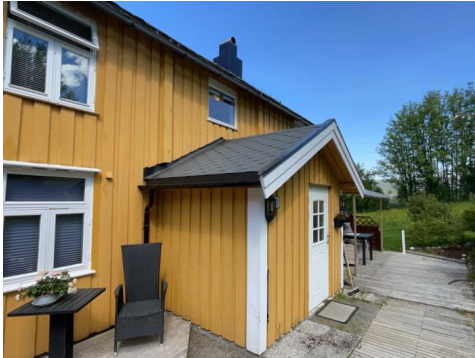
Taktekking - 2

Taktekkingen er av pappshingel. Taket er besiktiget fra bakkenivå.

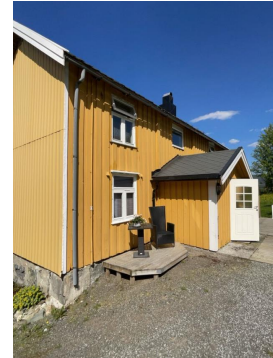
Nedløp og beslag

- Det er ikke tilfredsstillende bortledning av vann fra taknedløp ved grunnmur.
- Det mangler snøfangere på hele eller deler av taket, men det var ikke krav om dette på byggemeldingstidspunktet.
- Det mangler tilfredsstillende adkomst til pipe for feier.
- Mer enn halvparten av forventet brukstid er passert på renner/nedløp/beslag.
- Det er avvik:

- Overvåk tilstanden jevnlig. For å få tilstandsgrad 0 eller 1 må beslag/renner/nedløp skiftes ut, men tidspunktet for når dette er nødvendig er vanskelig å si noe om.
- Stigetrinn for feier må monteres.
- Tiltak:
 - Det bør lages system for bortledning av vann fra taknedløp ved grunnmur.
 - Det er ikke krav om utbedring opp til dagens krav.
- Det bør monteres takrenne på forsiden av boligen.
- Det er ikke krav til montering av snøfangere eller takstiger om ikke bygningsrådet har gitt pålegg om det ut fra byggeår. Ved renovering bør det monteres

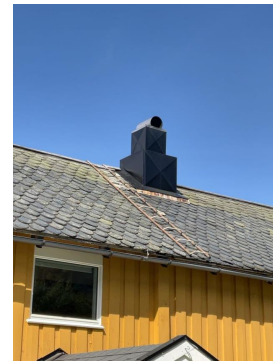
Nedløp og beslag - 2

Taknedløp er ført til terreng

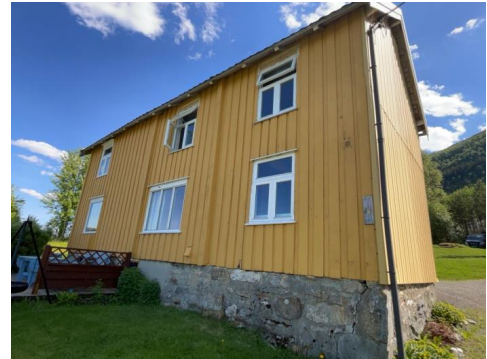
TG 2 Veggkonstruksjon

- Det er ingen eller liten lufting i nedre kant av kledning mot grunnmur.
- Det er avvik:
- Det er ingen musesperre i nedre kant av konstruksjon.

- Musesperre må etableres.
- Tiltak:

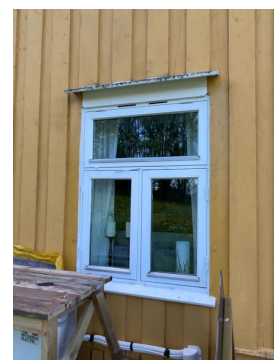
- Det er påvist avvik rundt innsettsdetaljer.
 - Karmene i vinduer er slitte og det er sprekker i trevirket.
- Vinduer har nådd over halvparten av forventet funksjonstid. Det vil være større risiko for punktering av glass og større behov for vedlikehold i tiden som kommer.

Vindu på stue

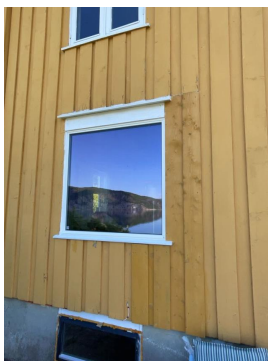
Vindu på stue fra 2021

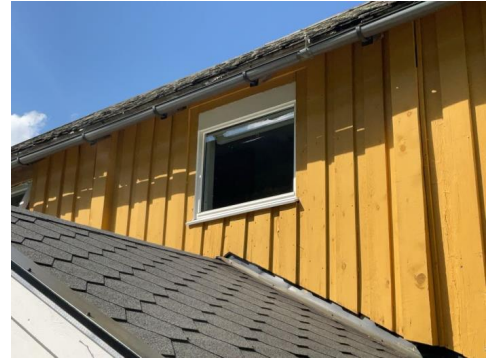
Vindu i gang fra 2020

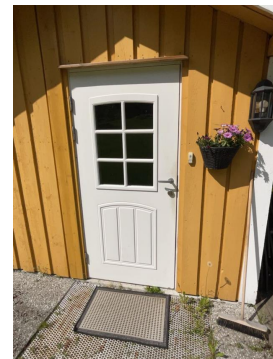
- Karmene i dører er værslitte utvendig og det er sprekker i trevirket.

- Det må foretas lokal utbedring.

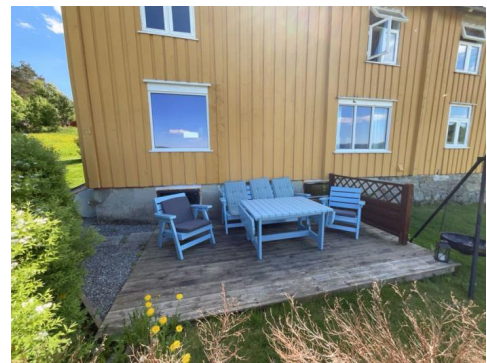
- Det er påvist at dekke på terrassen har en del sprekker.

Terrasse på nedsida av boligen

- Overflatebehandling av overflater må kunne påregnes for å lukke avviket

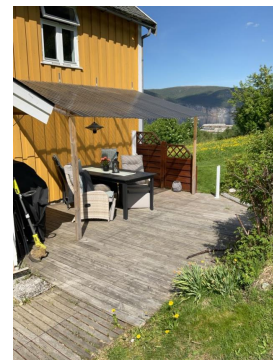
Terrasse på oversida av boligen

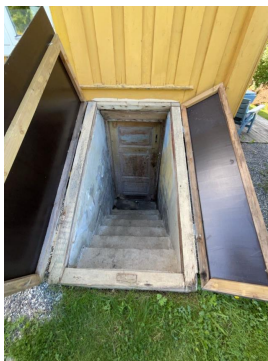
- Det er avvik:
 - Sprekk i støttemur ved overgang trapp og bolig
 - Trapp mangler håndløper på en side

- Tiltak:
 - Håndløper må monteres for å lukke avviket.
 - Sprekk bør utbedres

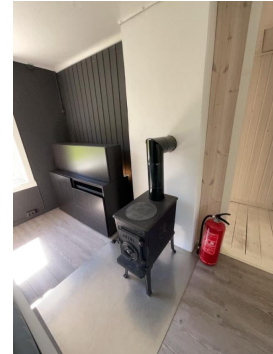
- Hengsler på sotluke er skadet

Vedovn i 2. etasje på soverom 4

- Det bør byttes sotluke evt. hengsler utbedres

- På generelt grunnlag anbefales det at piper og ildsteder kontrolleres av brann- og feiervesen for å vurdere tilstand og eventuelle behov for tiltak. Ved renovering av pipe må det påregnes remontering av ovn.

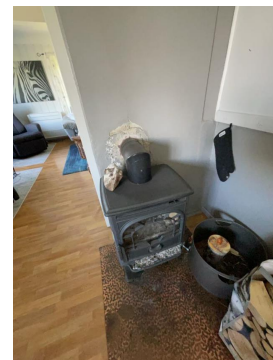
Vedovn i 1. etasje

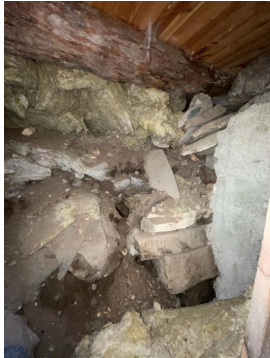
Deler av bjelkelag er isolert

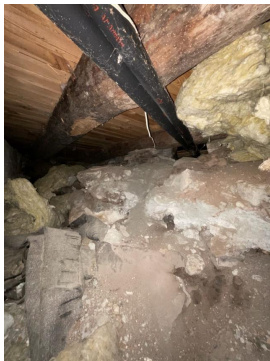
Krypkjeller er ikke mulig å kontrollere grunnet lav høyde

- Ved renovering av bad bør det vurderes å fjerne krypkjeller og etablere bedre ventilering for kjøkkengulv.

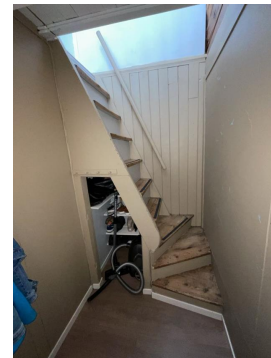
Trapp sett fra 1. etasje, mangler rekkverk ned langs trapp

- I tiltakskostand er det hensyntatt kun å montere tilstrekkelig rekkverk ned langs trapp.

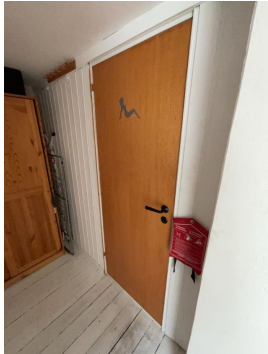
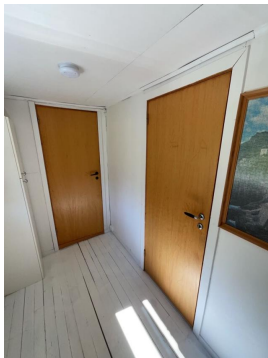
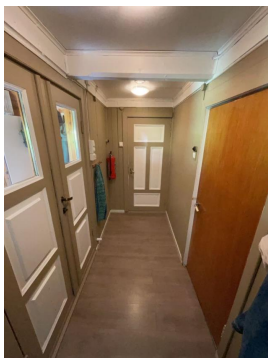
Dør til soverom 4 sett fra gang i 2. etasje

Dør til soverom 2 og 3 sett fra gang i 2. etasje

Dør til vindfang, bad og stue.

- Det bør foretas tiltak på enkelte dører evt. bytte av dører.

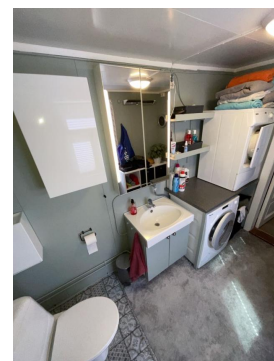
Vindu er tapet og det er tapet ned mot gulv

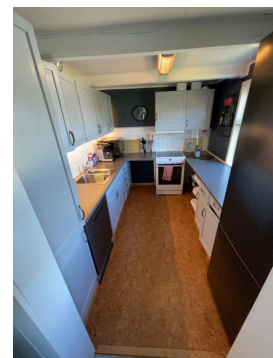
1. ETASJE > KJØKKEN

- Det er avvik:
 - Over halvparten av forventet funksjonstid er gått for ventilator/avtrekksvifte. Det vil være større behov for vedlikehold/bytte i tiden som kommer.

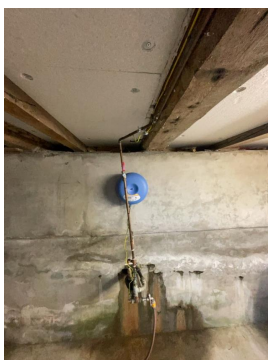
- Mer enn halvparten av forventet brukstid er passert på innvendige vannledninger.
- Det er avvik:
 - Vannrør ut til fjøs har lekkasje mellom bolig og fjøs. Vannet er avstengt ut mot fjøs.

Hovedstoppekrane i kjeller

- I forbindelse med oppgradering av våtrom vil det være naturlig med utskiftning av rør.
- Tiltak:
 - Det er ikke behov for utbedringstiltak siden anlegget fungerer i dag, men ut ifra alder kan skader plutselig oppstå på eldre anlegg.
 - Vannrør ut mot fjøs må utbedres før vannkran åpnes

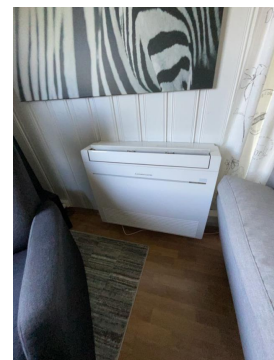
Innerdel

- Det er ikke behov for utbedringstiltak siden varmesentralen fungerer i dag, men ut ifra alder kan skader plutselig oppstå på eldre anlegg.

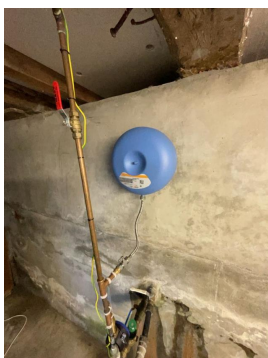
Ekspansjonskar er montert ved hovedstoppekrane.

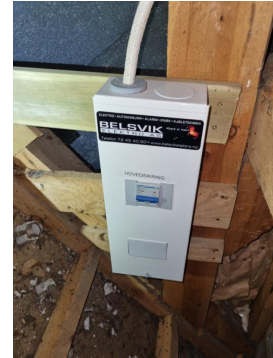
Hovedsikring plassert på kryploft

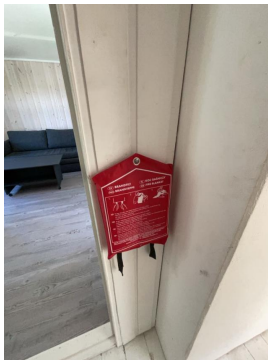
Brannteppe på gang i 2. etasje

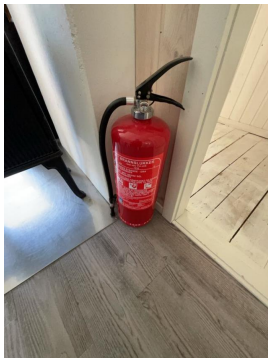
1. Er det mangler for brannslukningsutstyr i boligen iht. forskriftskrav på søknadstidspunktet, men minst Byggeforskrift 1985?
Nei
2. Er det skader på brannslukkingsutstyr eller er apparatet eldre enn 10 år?
Ja Brannslukkere er fra 2008 og 2009
Slukkeapparat er eldre en 10 år. Service eller nytt apparat bør etableres.

Brannslukker fra 2008 på soverom 4

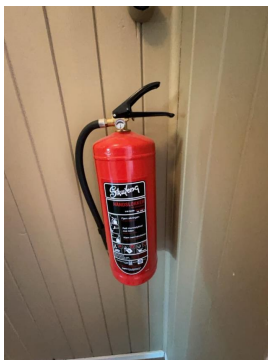
Brannslukker i gang 1. etasje som er sist kontrollert 2009

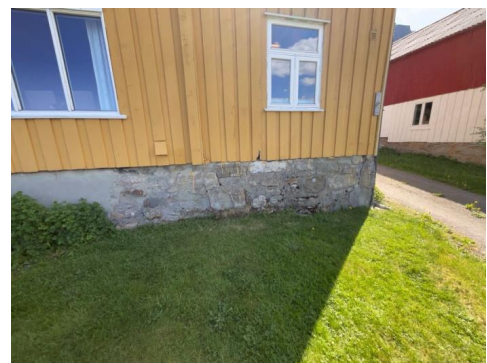
Oversikt

- Grunnmuren har sprekkdannelser.

- Ikke behov for umiddelbare tiltak, men sprekker bør pusses, overvåkes over tid og tiltak må vurderes ut fra hvordan dette utvikler seg.

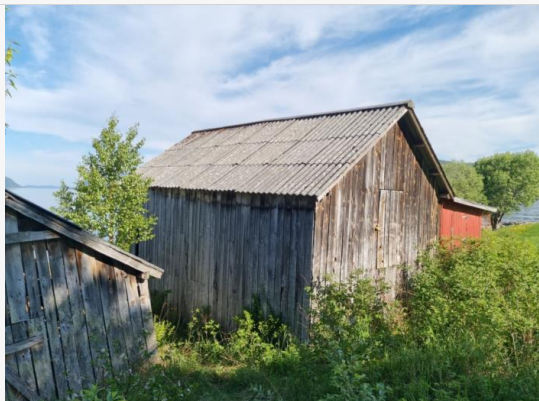
Naust

Det er opplyst under befaringen at det har vært taklekkasjer på naustet. Alder på takteking er brukt opp og ny takteking må kunne påregnes evt. utbedres lokalt.

Grått naust tilhører eiendommen

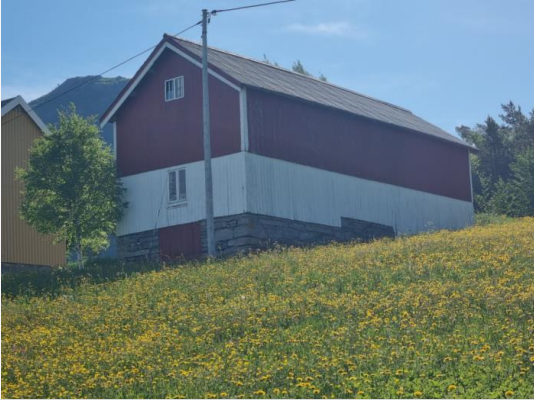
Uthus/fjøs

Vegg mot låvebru er presset inn og skadet.

Det er opplyst under befaringen at det har vært taklekkasjer på uthus/fjøs. Alder på takteking er brukt opp og ny takteking må kunne påregnes evt. utbedres lokalt.
