# Innholdsrik eiendom i naturskjønne omgivelser ved sjøen i Ytre Snillfjord

Enebolig  
Gammelveien 41, 7207 YTRE SNILLFJORD  
HEIM kommune  
gnr. 496, bnr. 4

Befaringsdato: 23.05.2024 Rapportdato: 19.06.2024 Oppdragsnr.: 20704-1383 Referansenummer: SB7065

Autorisert foretak: Midt Norsk Takst AS Sertifisert Takstingeniør: Svenn Marius Skålvik Vår ref: Svenn Marius Skålvik

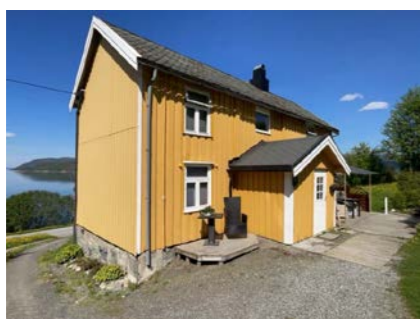
Oversikt. Vegg mot fjøs har stålplatedekking.

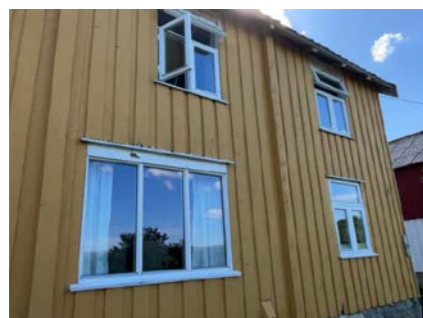
Vinduer i 2. etasje mangler vannbrett over vinduet

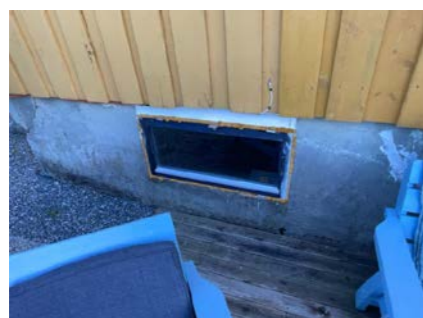
Vinduer i kjeller er montert uten karm og har ikke mulighet for å åpnes.

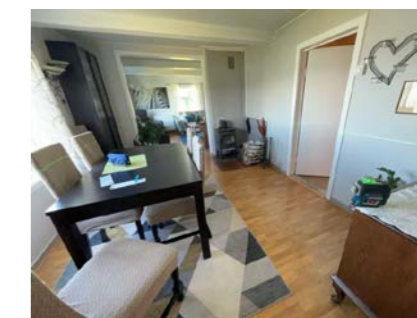
- Målt høydeforskjell på over 15 mm gjennom hele rommet. Tilstandsgrad 2 gis med bakgrunn i standardens krav til godkjente måleavvik.
- Målt høydeforskjell på over 20 mm innenfor en lengde på 2 meter. Tilstandsgrad 3 gis med bakgrunn i standardens krav til godkjente måleavvik.
- Målt høydeforskjell på over 30 mm gjennom hele rommet. Tilstandsgrad 3 gis med bakgrunn i standardens krav til godkjente måleavvik.

1. etasje  
Plassering av laser ved kontroll av stue 1. Det er målt 25 mm høydeforskjell gjennom rommet. TG 2

- I tiltakskostand er det tatt hensyn til utbedring av gulv lokalt i selve rommet.

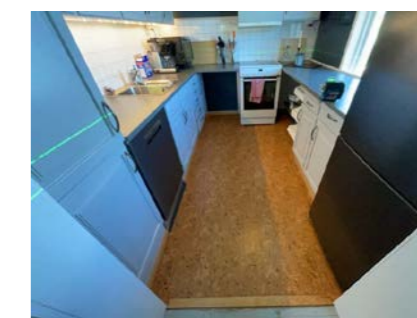
1. etasje  
Plassering av laser ved kontroll av kjøkken. Det er målt 30 mm høydeforskjell gjennom rommet . TG 2. Over en avstand på 1,5 meter er det målt 30 mm fra døråpning til gulv foran vask. TG 3. Knirk i gulvet ved belastning.
