# Tilstandsrapport

Enebolig

Bråteveien 3 B, 1970 HEMNES

Befaringsdato: 08.09.2025

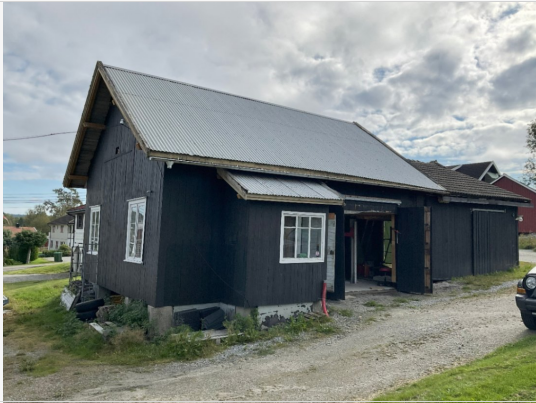
## Uthus

Bygget er ikke tilstandsvurdert ihht Forskrift til avhendingslova og NS3600. Dette er kun en enkel beskrivelse.
