Bråteveien 3B, 1970 HEMNES

**Spennende eiendom med mye potensiale. Stor, solrik tomt - uthus m/løftebukk. Rett ved skole, barnehage og idrettsanlegg.**

# Tilstandsrapport

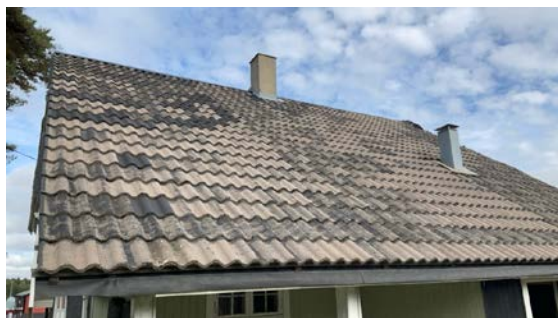
Taksteinen er ikke lagt rett og det er avvik på skjøter/alle skjøtene ligger ikke likt.

Bør utbedres.

Gjenstående arbeider må ferdigstilles.

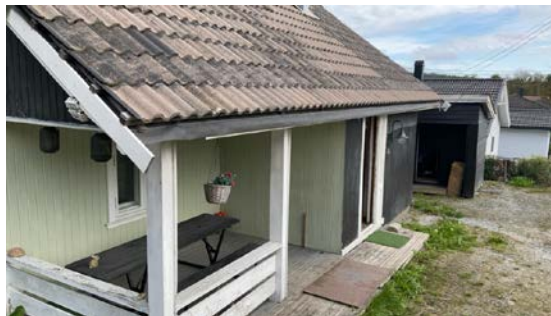
### TG 3 Nedløp og beslag

- Det mangler snøfangere på hele eller deler av taket, noe som var krav på byggemeldingstidspunktet.
- Mer enn halvparten av forventet brukstid er passert på renner/nedløp/beslag.
- Det er avvik:

Det må monteres beslag, takrenner og nedløp der hvor dette mangler.

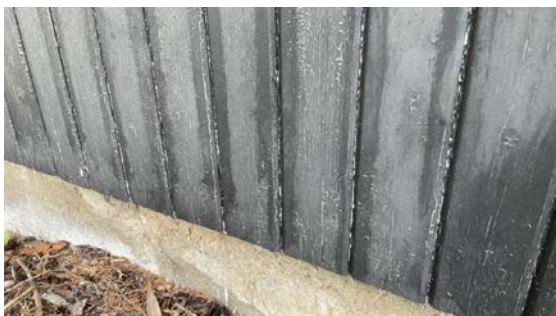
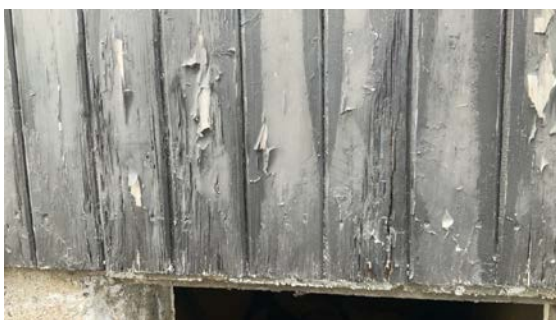
### TG 2 Veggkonstruksjon

- Det er ingen eller liten lufting i nedre kant av kledning mot grunnmur.
- Det er påvist spredte råteskader i bordkledningen.
- Det er værslitt/oppsprukket trevirke/trepaneler.

- Råteskadet trekledning må skiftes ut.
  - Andre tiltak:
  - Uten tilstrekkelig lufting bak bordkledningen kan fuktighet som trenger inn bak bordene eller gjennom veggen innenfra ikke tørke opp. Dette skaper ideelle forhold for råtesopp og muggvekst.
- Kledningen må rehabiliteres/pusses opp eller skiftes ut.
