Bråteveien 3B, 1970 HEMNES

**Spennende eiendom med mye potensiale. Stor, solrik tomt - uthus m/løftebukk. Rett ved skole, barnehage og idrettsanlegg.**

# Tilstandsrapport

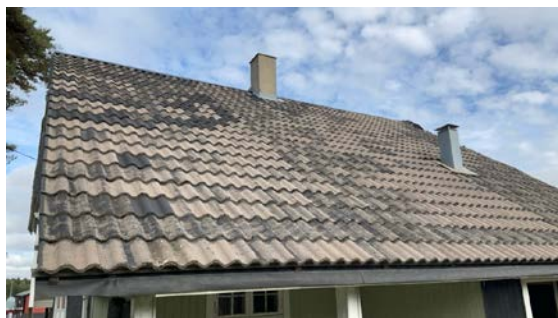
Taksteinen er ikke lagt rett og det er avvik på skjøter/alle skjøtene ligger ikke likt.

Bør utbedres.

Gjenstående arbeider må ferdigstilles.

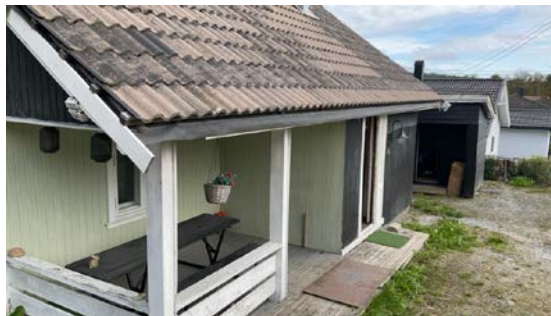
### TG 3 Nedløp og beslag

- Det mangler snøfangere på hele eller deler av taket, noe som var krav på byggemeldingstidspunktet.
- Mer enn halvparten av forventet brukstid er passert på renner/nedløp/bslag.
- Det er avvik:

Det må monteres beslag, takrenner og nedløp der hvor dette mangler.

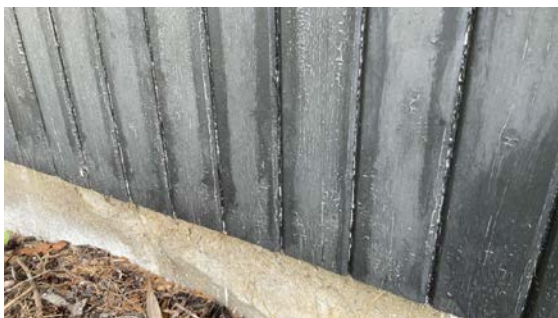
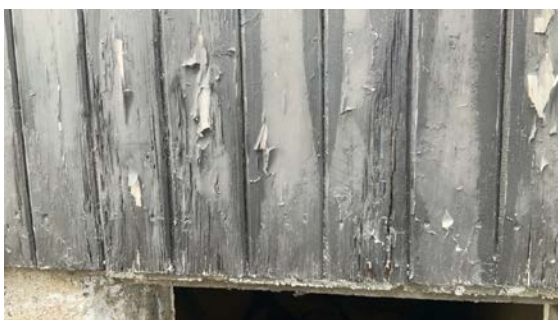
### TG 2 Veggkonstruksjon

- Det er ingen eller liten lufting i nedre kant av kledning mot grunnmur.
- Det er påvist spredte råteskader i bordkledningen.
- Det er værslitt/oppsprukket trevirke/trepaneler.

- Råteskadet trekledning må skiftes ut.
  - Andre tiltak:
  - Uten tilstrekkelig lufting bak bordkledningen kan fuktighet som trenger inn bak bordene eller gjennom veggen innenfra ikke tørke opp. Dette skaper ideelle forhold for råtesopp og muggevekst.
- Kledningen må rehabiliteres/pusses opp eller skiftes ut.

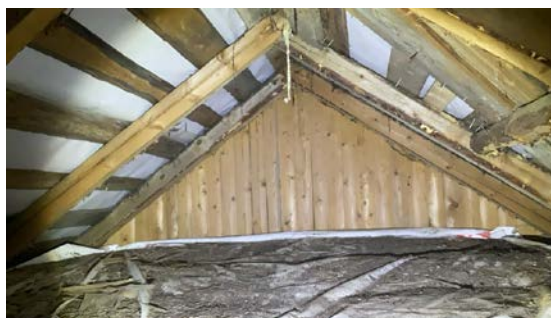
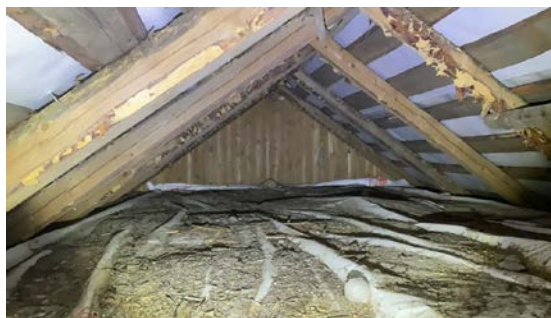
## Takkonstruksjon/Loft

- Det er påvist fukt-/råteskader i takkonstruksjonen.

Det er råteskader på vindskier, blindsperrer, utstikkende bærebjelker mm.

Råteskade.

- Råteskadede konstruksjoner må skiftes ut.

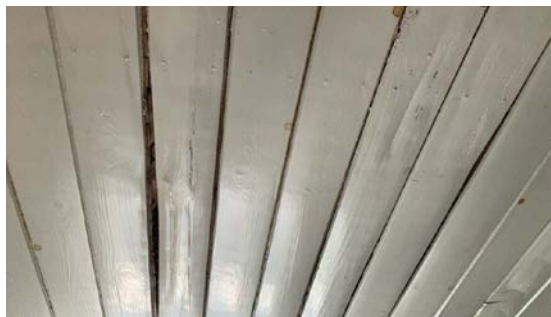
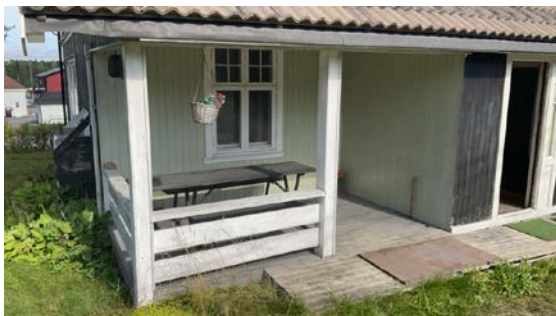
## ! TG 3 Takoverbygd terrasse

- Det er påvist fukt-/råteskader i konstruksjonen.

- Råteskadede konstruksjoner må skiftes ut.
- Gjennomføre ytterligere undersøkelser og foreta utbedring av skade.

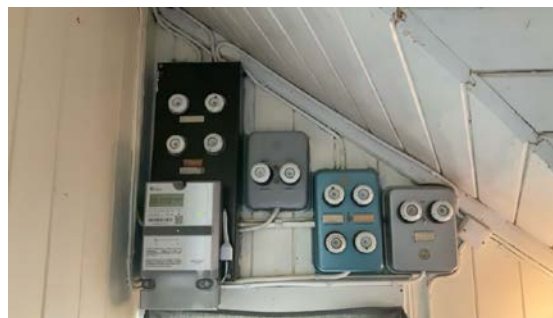
8. Er det tegn til at det har vært termiske skader (tegn på varmgang) på kabler, brytere, downlights, stikkontakter og elektrisk utstyr? Sjekker samtidig tilstanden på elektrisk tilkobling av varmtvannsbereider, jmfør eget punkt under varmtvannstank  
**Nei**
9. Er der synlig defekter på kabler eller er disse ikke tilstrekkelig festet?  
**Ja**

Kostnadsestimat er vurdert for kontroll av anlegget og for mindre utbedringer.  
Dersom anlegget skal fornyes må det forventes en vesentlig høyere kostnad.

Kostnadsestimat: 10 000 - 50 000

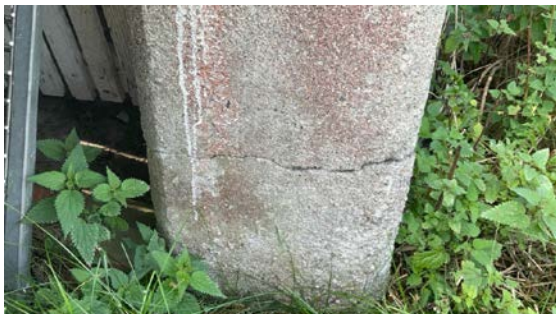
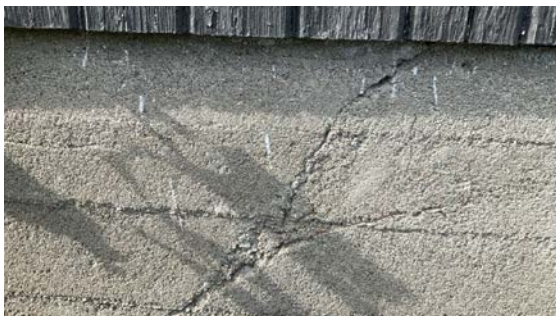
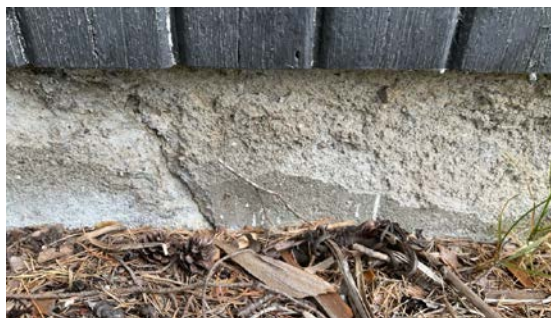
- Grunnmuren har sprekkdannelser.

Det er sprekker og skjevheter i punktfundamentering/søyler. Det er stedvis riss og avskaling på grunnmuren.

- Lokal utbedring må utføres.
