Bråteveien 3B, 1970 HEMNES

**Spennende eiendom med mye potensiale. Stor, solrik tomt - uthus m/løftebukk. Rett ved skole, barnehage og idrettsanlegg.**

# Tilstandsrapport

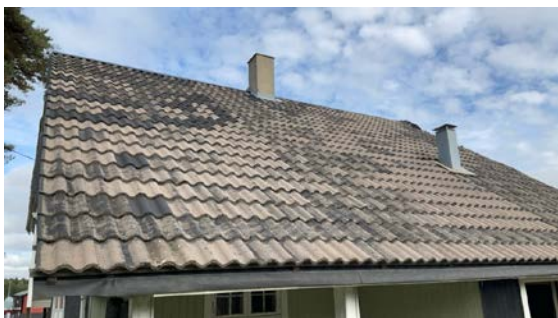
Taksteinen er ikke lagt rett og det er avvik på skjøter/alle skjøtene ligger ikke likt.

Bør utbedres.

Gjenstående arbeider må ferdigstilles.

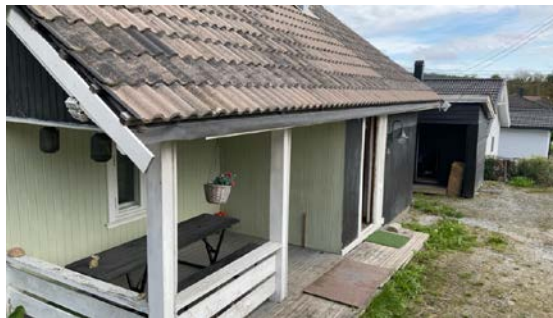
### TG 3 Nedløp og beslag

Takrenner, nedløp og beslag av metall.

- Det mangler snøfangere på hele eller deler av taket, noe som var krav på byggemeldingstidspunktet.
- Mer enn halvparten av forventet brukstid er passert på renner/nedløp/beslag.
- Det er avvik:

Det må monteres beslag, takrenner og nedløp der hvor dette mangler.

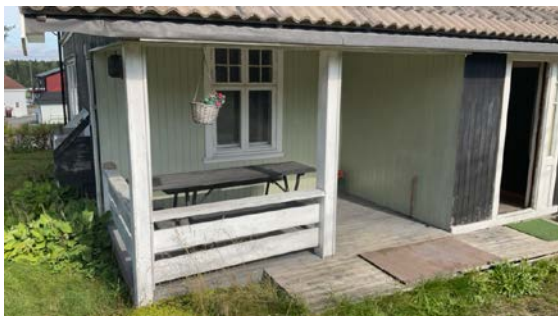
- Det er påvist fukt-/råteskader i konstruksjonen.

- Råteskadede konstruksjoner må skiftes ut.
- Gjennomføre ytterligere undersøkelser og foreta utbedring av skade.
