Tilstandsrapport

Horisontaldelt tomannsbolig

Henrik Wergelands veg 67 , 2407 ELVERUM

Befaringsdato: 30.04.2026

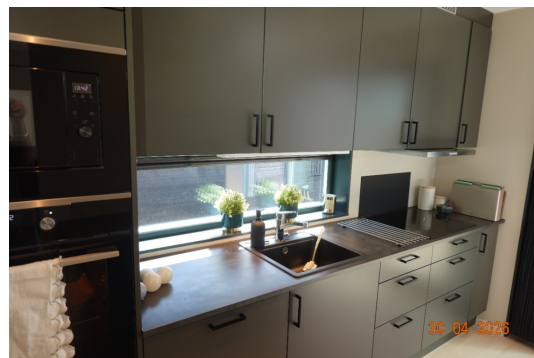
2.ETASJE > STUE/KJØKKEN

Integrert koketopp, stekeovn, kjøøl, frys, micro og oppvaskmaskin.
Innebygget komfyrvakt i ventilator.

Montert lekkasjestopper under kjøkkenbenk.

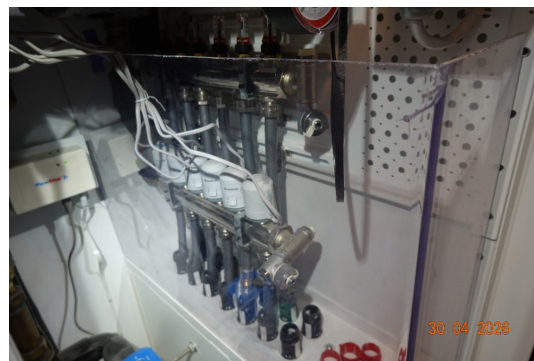
Fordelerstokk til vannbåren gulvvarme i teknisk skap.
