Tilstandsrapport

Fritidsbolig

Muurflatveien 8, 2460 OSEN

Befaringsdato: 15.04.2024

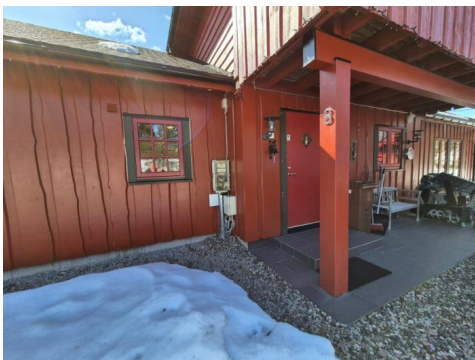
TG 1 Utvendige trapper

Overbygget flisforblendet betongtrapp foran inngangsparti. Trapp uten rekkverk. Malte tresøyler under overbygg. Renner og nedløp i metall.

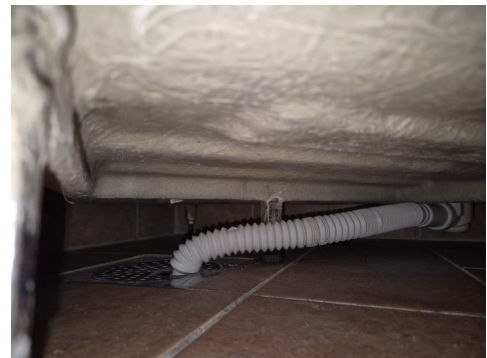
2.ETASJE > BAD

Våtrommet synes å ha fungert i 14 år uten tegn til skader, men tilstanden bør overvåkes. Ingen tiltak som anses prekært. Jevnlig kontroll av overflater anbefales. Fuksikring ved terskel bør kontrolleres. Dusjkabinett bør videreføres.

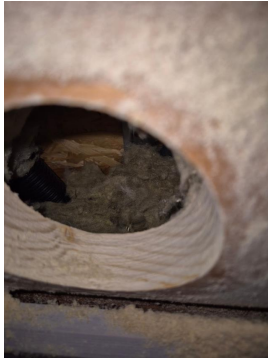
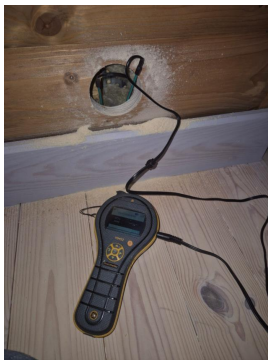
Hulltaking foretatt på soverom mot dusjsone. Ingen tegn til fuktproblematikk ved veggkonstruksjonen.

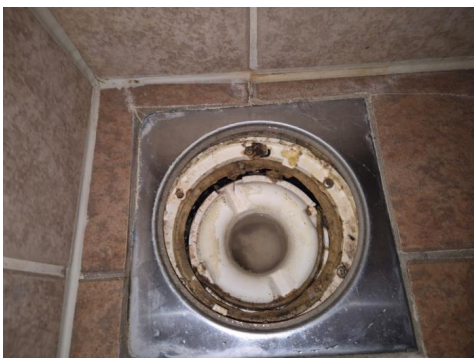
1.ETASJE > BAD

Våtrommet synes å ha fungert i 14 år uten tegn til skader, men tilstanden bør overvåkes. Ingen tiltak som anses prekært. Jevnlig kontroll av overflater anbefales. Fuksikring ved terskel bør kontrolleres. Dusjkabinett kan evt vurderes hvis nødvendig.

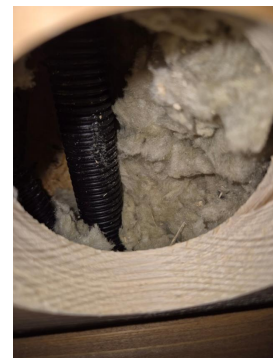
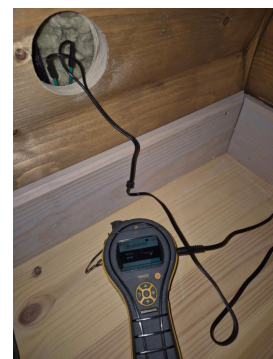
TG 1 Tilliggende konstruksjoner våtrom

Hulltaking foretatt på soverom mot dusjsone. Ingen tegn til fuktproblematikk ved veggkonstruksjonen.

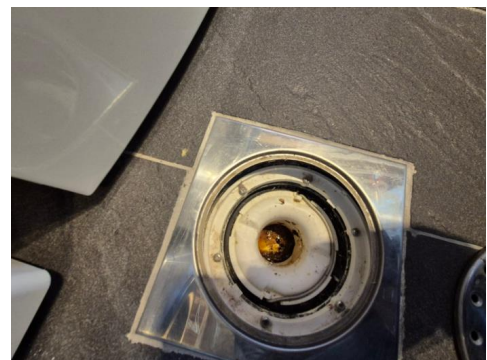
1. ETASJE > VASKEROM / TEKNISK

Våtrommet synes å ha fungert i 14 år uten tegn til skader, men tilstanden bør overvåkes. Ingen tiltak som anses prekært. Jevnlig kontroll av overflater anbefales. Fuktsikring ved terskler samt bak gulvlister bør kontrolleres.

- Overvåk tilstanden jevnlig. For å få tilstandsgrad 0 eller 1 må tettesjiktet skiftes ut, men tidspunktet for når dette er nødvendig er vanskelig å si noe om. Ved renovering, påse at alle forhold med tettesjiktet, våtzone, sluk, røranlegg mv. dokumenteres.
