# Brattsvingen 4 2450 RENA

## Tilstandsrapport Eierskifte

Boligtype: Fritidsbolig

Byggeår: 2017

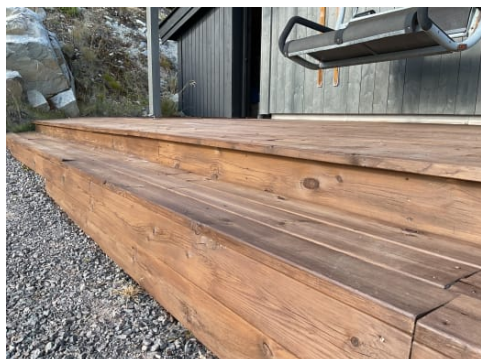
Skjevheter i gulvet.

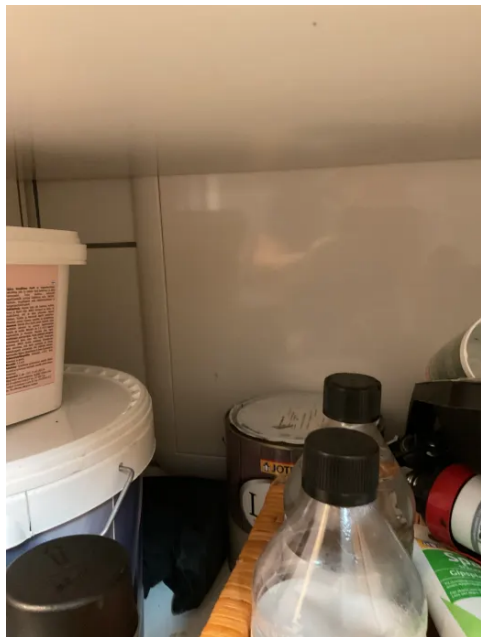
Fordelerskap til vann.

| Fordelerskap for vann er ikke tilgjengelig for inspeksjon. | |

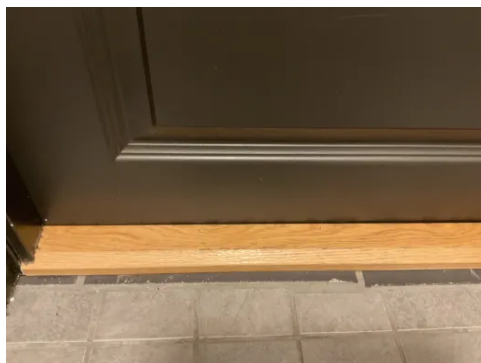
Manglende tilluft vaskerom.

Tilluftspalte ved dører anbefales etablert for optimal ventilering.

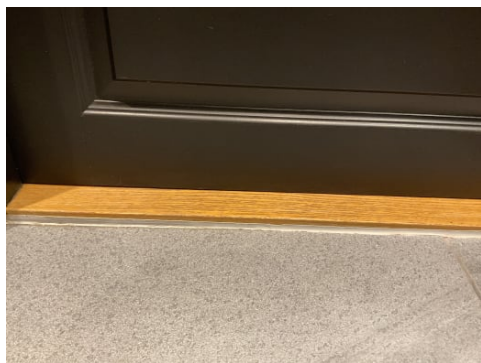
Manglende tilluft bad.

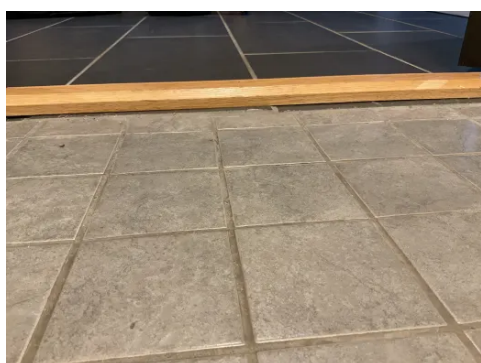
Det er liten høydeforskjell (8mm) fra topp sluk til tettesjikt ved døråpning og det er risiko for at eventuelt lekkasjevann renner ut gjennom døråpning.

Manglende tettesjikt ved dør.

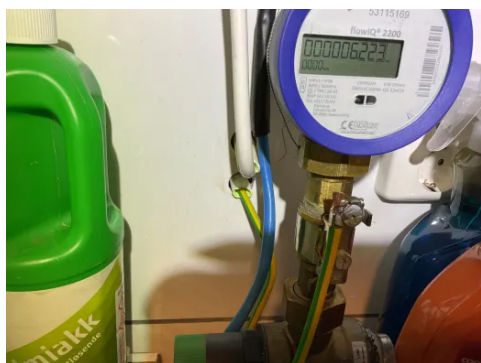
Løsningen/utførelsen rundt rørgjennomføringer og avslutninger ved dør, gir fare for fukt inn i konstruksjoner. Lokal utbedring må vurderes.

Utette gjennomføringer i vegg.

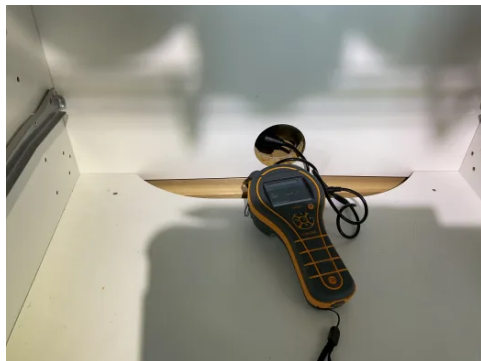
Hulltaking i tilstøtende rom.

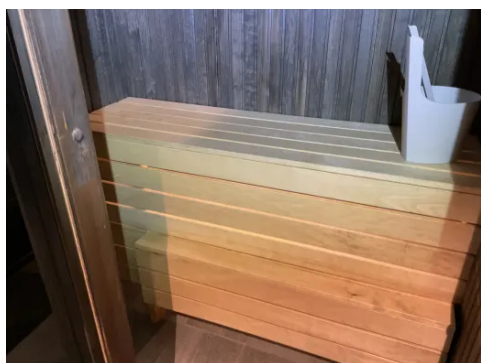
Ufulstendig membran ved dør og manglende sokkelflis.
