Brattsvingen 4, 2450 RENA

**Flott og moderne hytte fra 2017  
med 4 sov. og fantastisk  
beliggenhet i Birkenåsen. Solrik  
terrasse med nydelig utsikt!**

| Tilstandsrapport ..... | 33 |

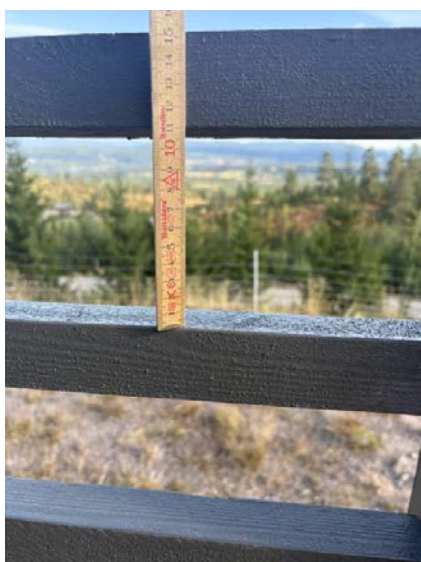
Det registreres skjevheter i konstruksjonen,  
Rekkverket er dårlig innfestet og har behov for tiltak.  
Rekkverket blir målt til 82 cm. og er lavere enn forskriftskravet på 100 cm.  
Åpning mellom liggende rekkverksbord er over 20 mm. og gir muligheter for klatring.

Åpning i rekkverket.

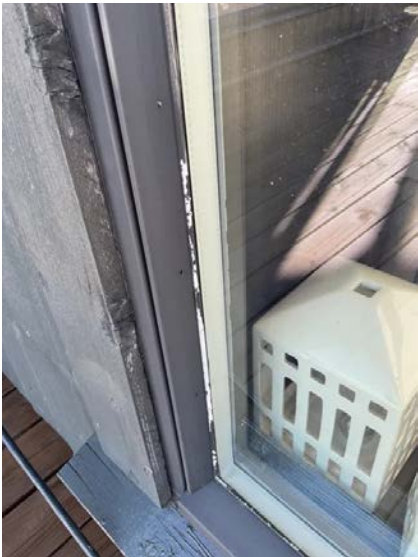
Avflassing av maling.

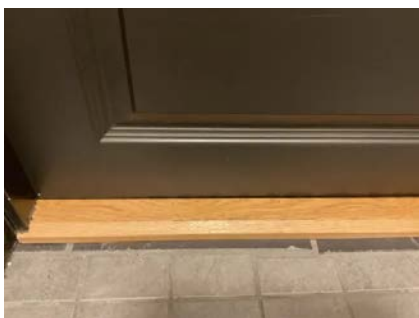
Manglende tilluft vaskerom.

Tilluftspalte ved dører anbefales etablert for optimal ventilering.

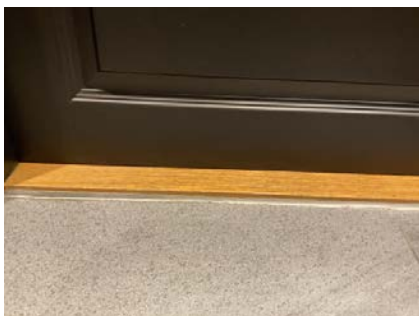
Manglende tilluft bad.

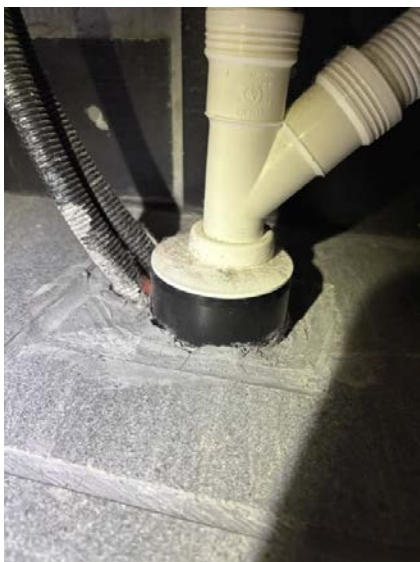
Løsningen/utførelsen rundt rørgjennomføringer gir fare for fukt inn i konstruksjoner. Lokal utbedring må vurderes.

Manglende tetting av gjennomføring i gulv.

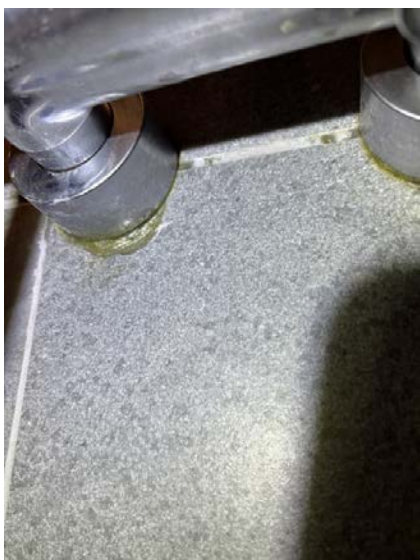
Gjennomføring tettet med fugemasse.

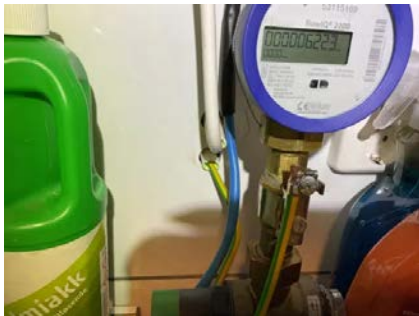
Er det påvist tegn på utettheter f.eks. rundt rørføringer eller andre overganger? Ja

Utette gjennomføringer i vegg.

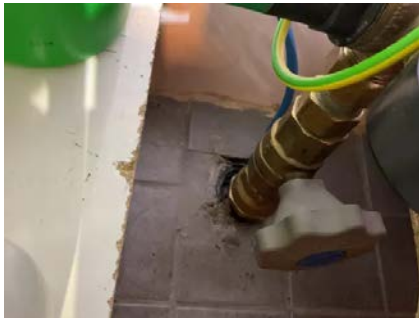
Utette gjennomføringer i gulv.

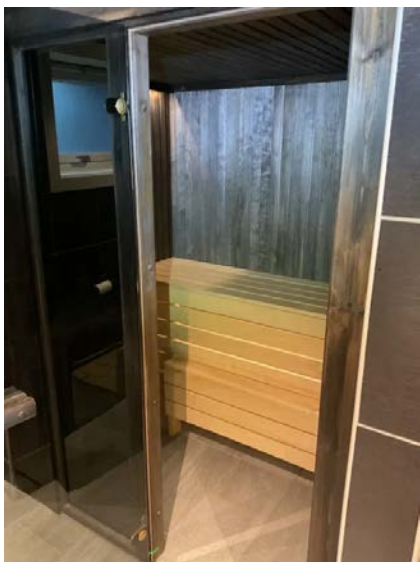
Ufulstendig membran ved dør og manglende sokkelflis.
