Brattsvingen 4, 2450 RENA

**Flott og moderne hytte fra 2017  
med 4 sov. og fantastisk  
beliggenhet i Birkenåsen. Solrik  
terrasse med nydelig utsikt!**

| Tilstandsrapport ..... | 33 |

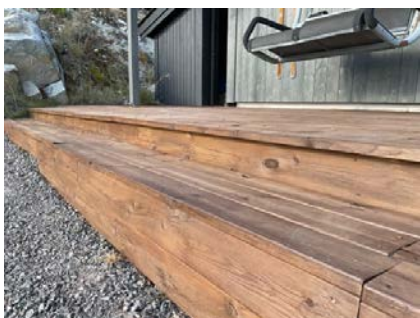
Skjevheter i gulvet.

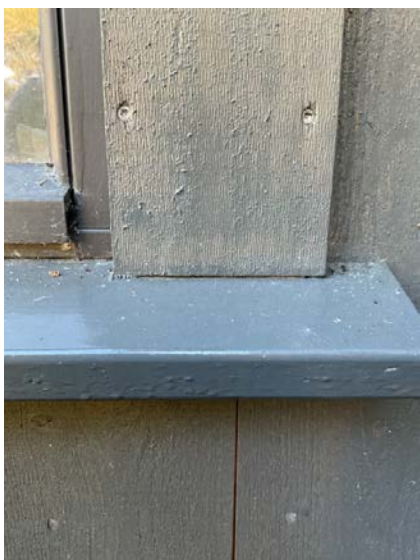
Kort avstand mellom panel og vannbrett.

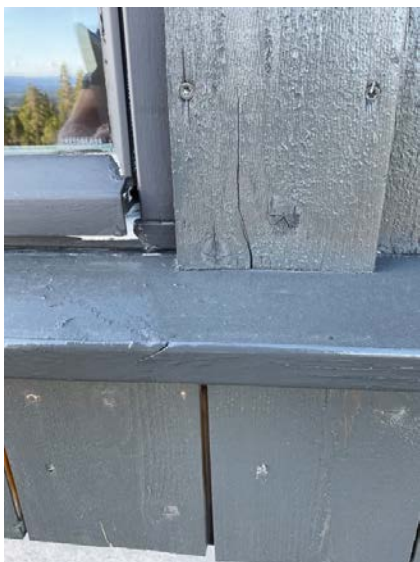
Kort avstand mellom panel og vannbrett.

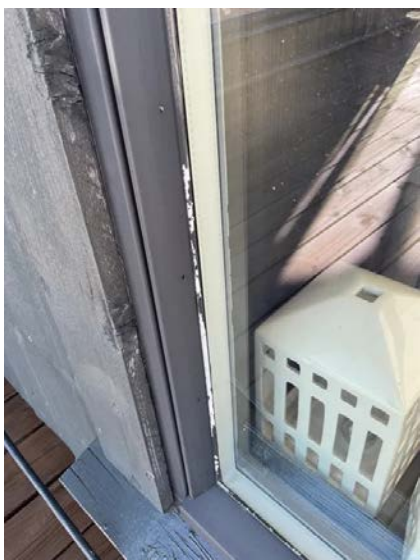
Avflassing av maling.

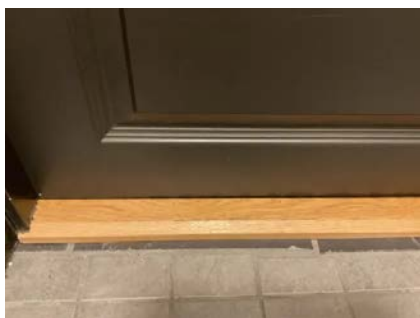
Manglende tilluft vaskerom.

Tilluftspalte ved dører anbefales etablert for optimal ventilering.

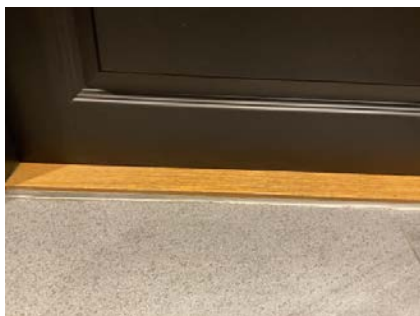
Manglende tilluft bad.

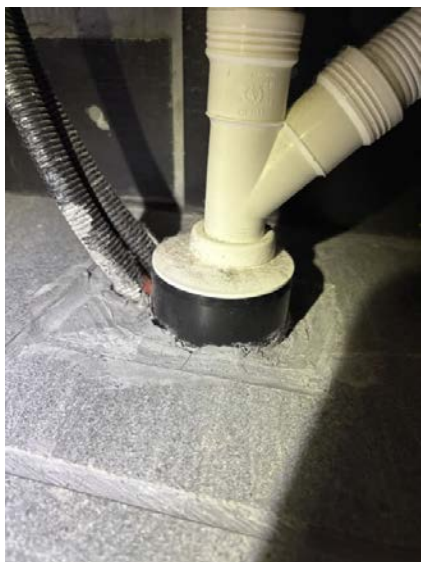
Løsningen/utførelsen rundt rørgjennomføringer gir fare for fukt inn i konstruksjoner. Lokal utbedring må vurderes.

Manglende tetting av gjennomføring i gulv.

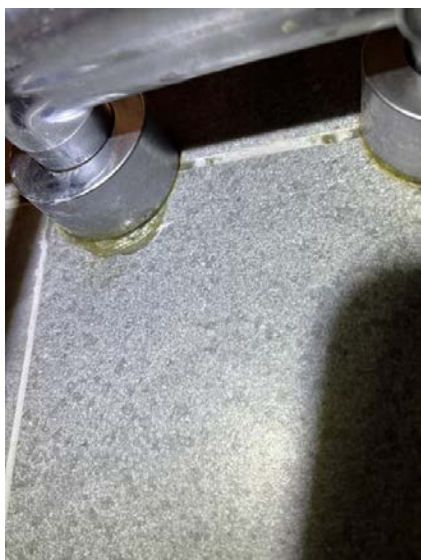
Gjennomføring tettet med fugemasse.

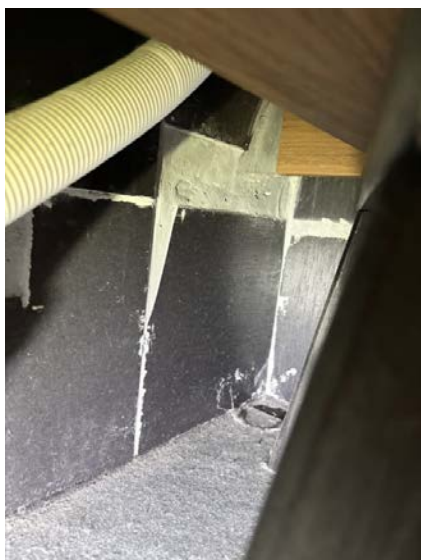
Manglende flis under innredning.

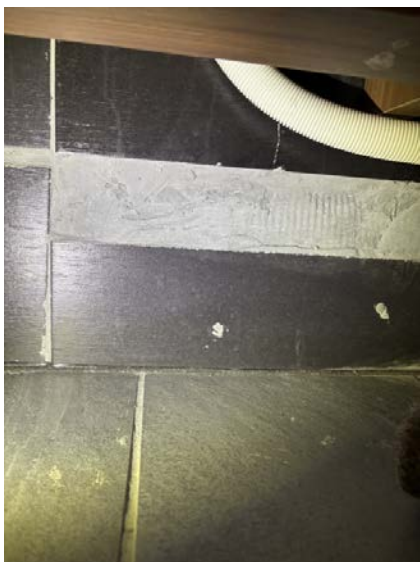
Manglende flis under innredning.

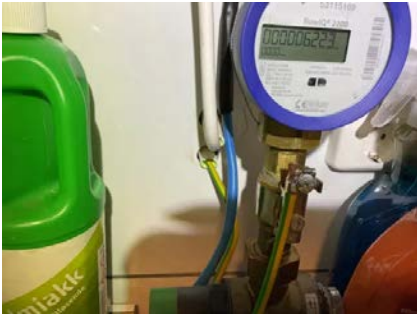
Er det påvist tegn på utettheter f.eks. rundt rørføringer eller andre overganger? Ja

Utette gjennomføringer i vegg.

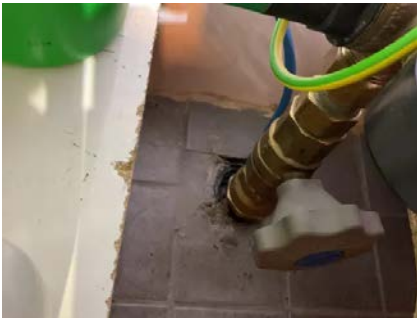
Utette gjennomføringer i gulv.

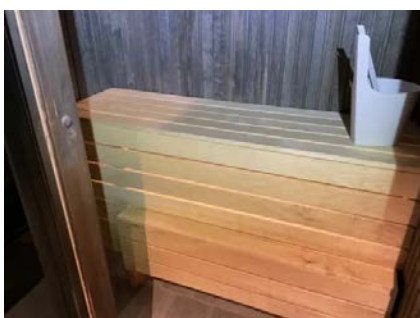
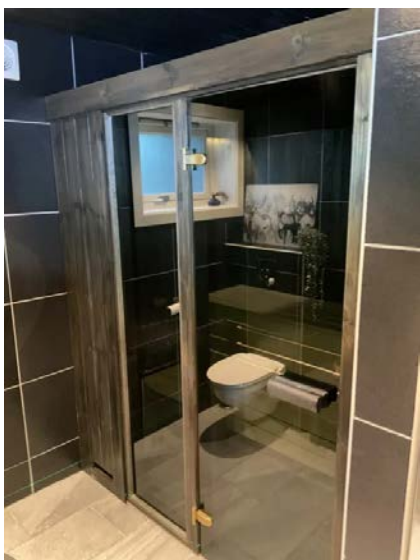
Ufulstendig membran ved dør og manglende sokkelflis.
