Brattsvingen 4, 2450 RENA

Flott og moderne hytte fra 2017 med 4 sov. og fantastisk beliggenhet i Birkenåsen. Solrik terrasse med nydelig utsikt!

Nøkkelinformasjon	2
Om eiendommen	4
Tilstandsrapport	33
Egenerklæring	80
Energiattest	85
Nabolagsprofil	91
Andre vedlegg	93
Budskjema	102

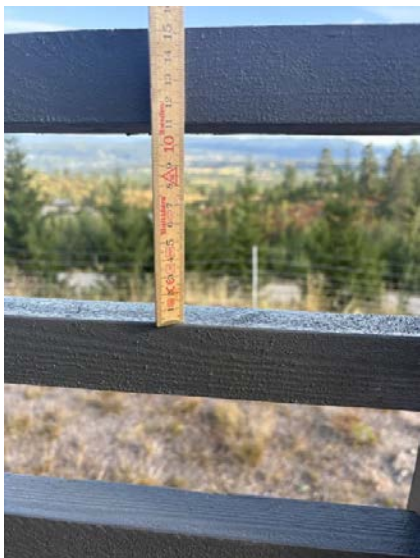
Type	Terrasse
Terrasse av tre med rekkverk av tre. Forran inngangspartiet er det støpt plate.	
Er det gjennomført arbeider etter opprinnelig byggeår?	Nei
Er det synlig tegn på skjevheter/konstruksjonssvikt?	Ja
Er det tegn på sopp/råteskader i treverk eller skader i betong?	Nei
Er det krav til rekkverk?	Ja
Er det avvik på rekkverkshøyde og åpninger i rekkverket i forhold til gjeldene byggtknisk forskrift på befaringstidspunktet?	Ja
Er balkong / terrassen tekket?	Nei
Oppsummering av balkong, terrasse, platting	
<p>Det registreres skjevheter i konstruksjonen,</p> <p>Rekkverket er dårlig innfestet og har behov for tiltak.</p> <p>Rekkverket blir målt til 82 cm. og er lavere enn forskriftskravet på 100 cm.</p> <p>Åpning mellom liggende rekkverksbord er over 20 mm. og gir muligheter for klatring.</p>	
TG-2

Åpning i rekkverket.

Anbefalte tiltak / ytterligere undersøkelser anbefales

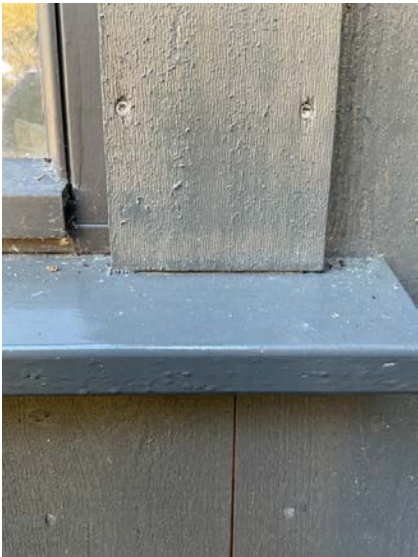
Kort avstand mellom panel og vannbrett.

Økt avstand mellom panel og vannbrett.

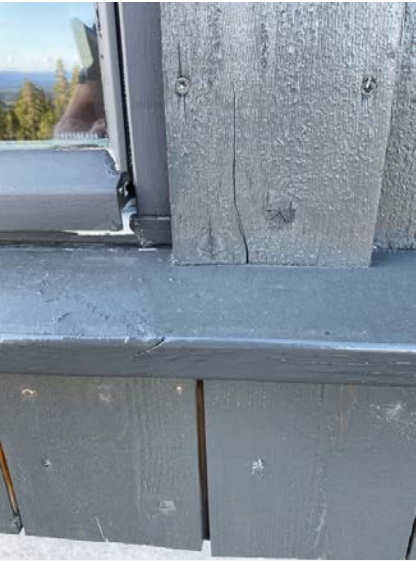
Kort avstand mellom panel og vannbrett.

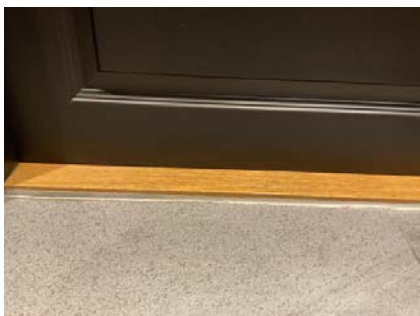
Manglende tilluft bad.

Type ventilering	Naturlig ventilasjon
Naturlig ventilasjon med klaffventiler på yttervegg, ventiler i vinduer og åpningsbare vinduer. Vaskerom og bad har mekaniske avtrekksvifte, manglende tilluft	
Oppsummering av ventilasjon	TG-2
Det er manglende tilluftspalte ved dører slik at ventileringen av boenheten ikke fungerer som tiltenkt.	
Anbefalte tiltak / ytterligere undersøkelser anbefales	
Tilluftspalte ved dører anbefales etablert for optimal ventilering.

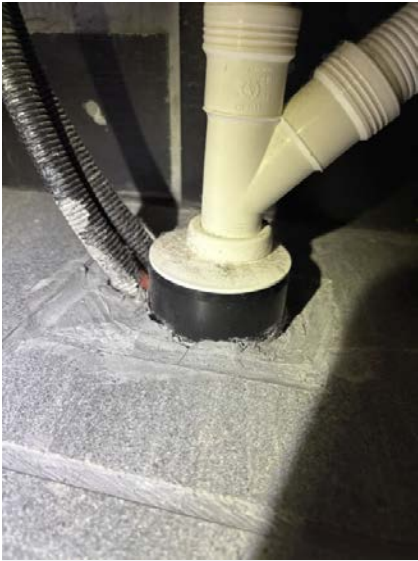
Løsningen/utførelsen rundt rørgjennomføringer gir fare for fukt inn i konstruksjoner. Lokal utbedring må vurderes.

Manglende tetting av gjennomføring i gulv.

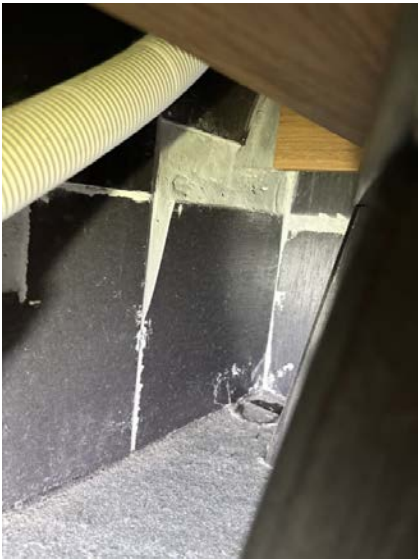
Manglende flis under innredning.

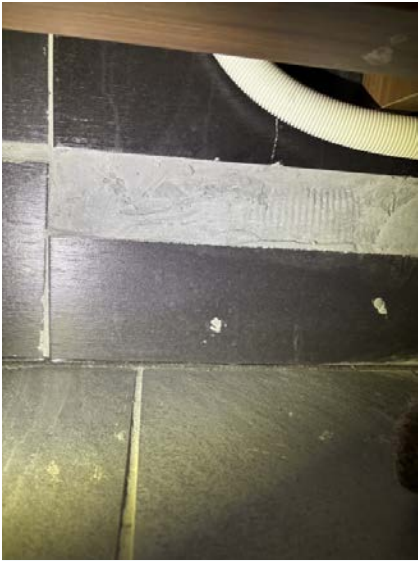
Manglende flis under innredning.

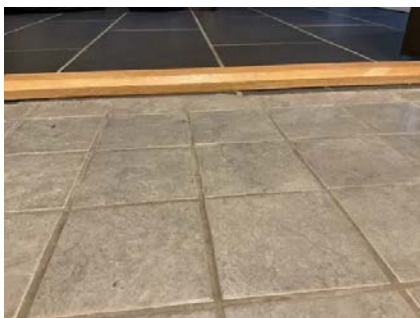
Manglende tettesjikt ved dør.

Løsningen/utførelsen rundt rørgjennomføringer og avslutninger ved dør, gir fare for fukt inn i konstruksjoner. Lokal utbedring må vurderes.

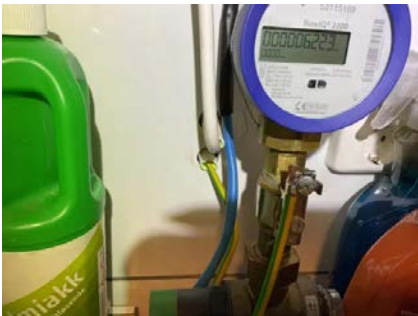
Utette gjennomføringer i vegg.

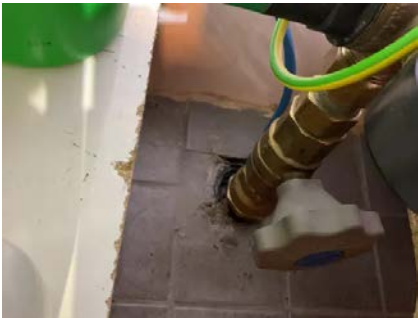
Utette gjennomføringer i gulv.

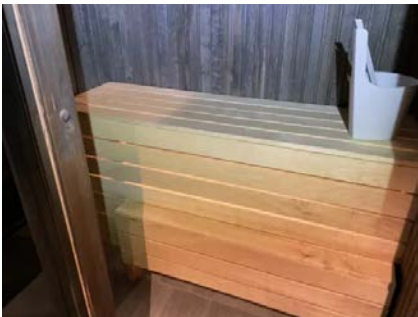
Ufulstendig membran ved dør og manglende sokkelflis.

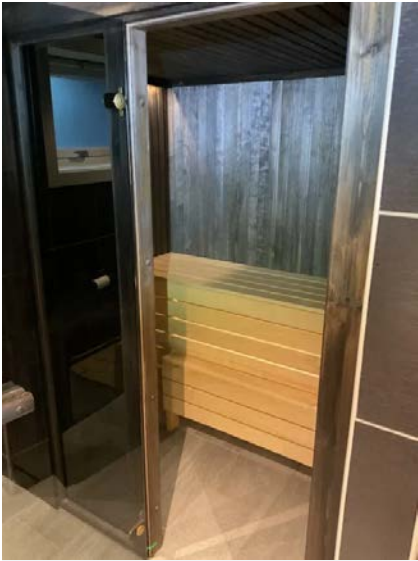
Ufulstendig membran ved dør og manglende sokkelflis.

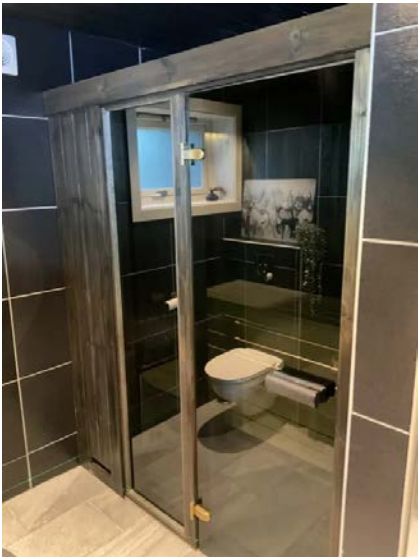
Ufulstendig membran ved dør og manglende sokkelflis.
