# Tilstandsrapport

Rekkehus

Bergmesterveien 2B , 3770 KRAGERØ

Oppdragsnr.: 15711-2097

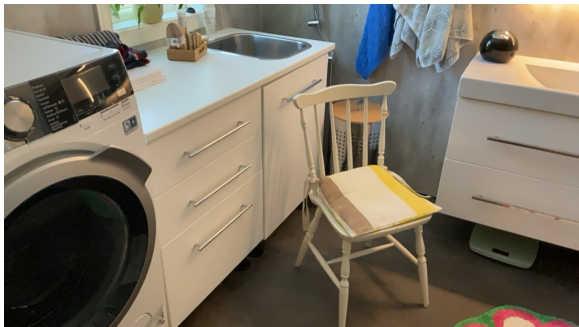
## UNDERETASJE > BAD/VASKEROM

### **TG 1** Overflater vegger og himling

### **TG 1** Overflater Gulv

Det er vinylbelegg på gulv og elektriske varmekabler.

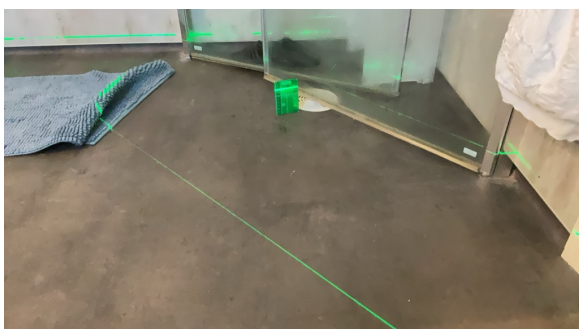
## UNDERETASJE > BAD/VASKEROM

### **TG 1** Sluk, membran og tettesjikt

- Det er ikke påvist tilfredsstillende løsning for å synliggjøre lekkasje fra innebygget sisterner.

- Uten dreneringsløsning/lekkasjesikring kan lekkasjer pågå over lang tid uten å bli oppdaget. Dette kan føre til omfattende fuktskader i omkringliggende byggematerialer.

Det bør monteres lekkasjestopper eller annen løsning for å synliggjøre en ev. lekkasje fra sisternen.

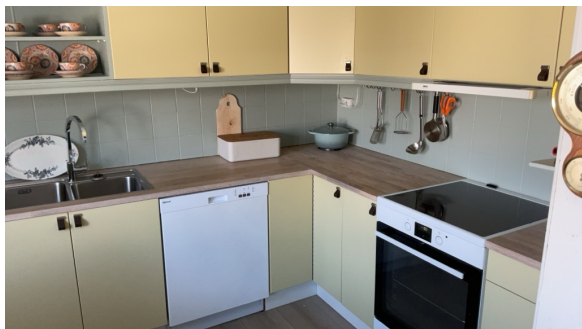
## 2. ETASJE > KJØKKEN/SPISESTUE

### ! TG 1 Avtrekk

### ! TG 1 Vannledninger

Innvendige vannledninger er av plast (rør i rør). Det er besiktiget i rørskap.
