# Tilstandsrapport

Fritidsbolig

Nipetovegen 116 , 3622 SVENE

Befaringsdato: 13.11.2025

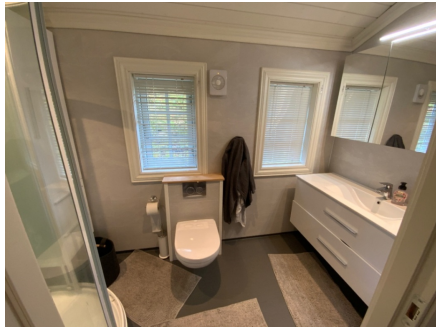
## ETASJE > BAD

#### Vurdering av avvik:

- Når sluket har begrenset tilgang, er det vanskelig å rengjøre sluket og å inspisere den for å oppdage skader i membranen/fuger rundt sluket, som er avgjørende for å forhindre lekkasjer.

Begrenset tilgang kan føre til at eventuelle lekkasjer eller tette sluk ikke oppdages i tide, noe som øker risikoen for fuktskader i konstruksjonen.

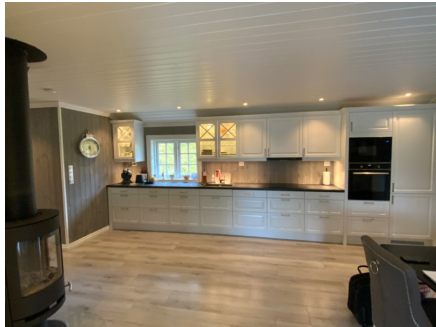
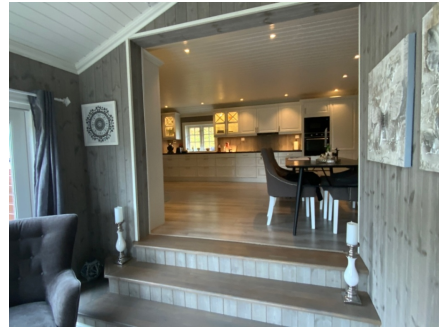
## ETASJE > KJØKKEN

#### Vurdering av avvik:

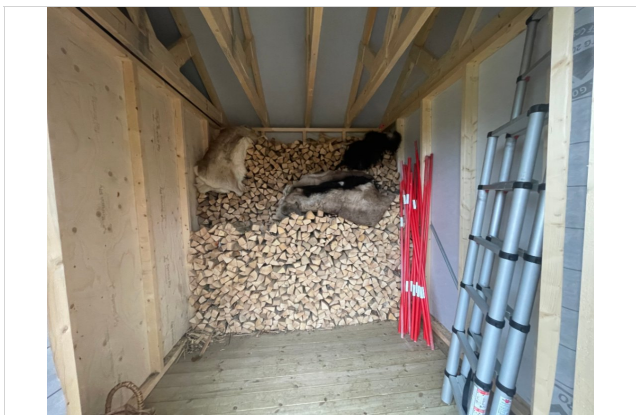
Uisolert flyttbar bod, oppført i samme stil som fritidsboligen.  
Liggende beiset trekledning, sorte taksteinplater, renner og nedløp.  
Uisolert tregulv.  
Boden er plassert løst på blokker.
