# Tilstandsrapport

Enebolig

Gaustadsætervegen 39, 2240 MAGNOR

Befaringsdato: 01.09.2024

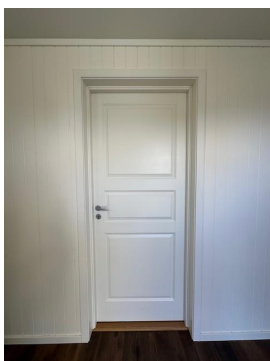
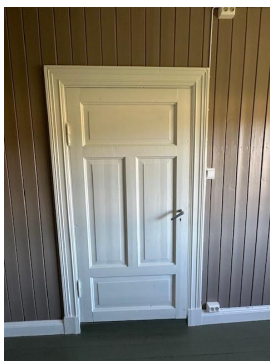
- Det er påvist avvik som tilsier at det bør foretas tiltak på enkelte dører.

- Det bør foretas tiltak på enkelte dører.

**Kostnadsestimat: Under 10 000**
