# Tilstandsrapport

Flermannsbolig

Blåmeismyra 10 F, 1920 SØRUMSAND

Befaringsdato: 11.04.2025

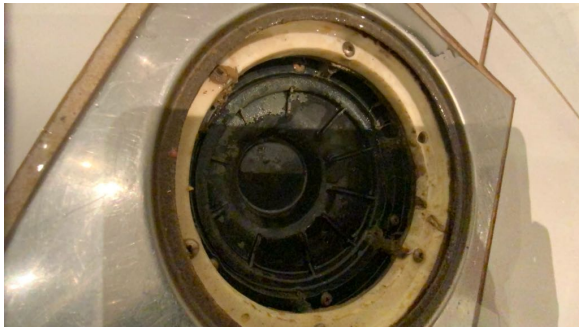
Med tanke på badets alder på over 20 år, anbefales kabinett for å begrense fuktbelastningen på konstruksjonen. Eldre membraner kan med tiden bli utsatt for slitasje, noe som kan føre til utettheter rundt gjennomføringer i gulv og vegg, samt manglende fall til sluk. Dette kan resultere i vannskader som kan være kostbare å utbedre.

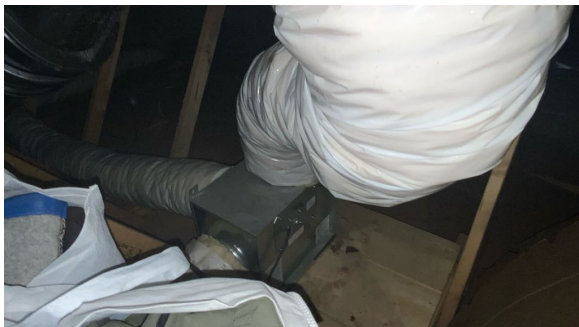
## 2. ETASJE > BAD/VASKEROM

Det er mekanisk avtrekk. Vifteenhet er etablert på loft.

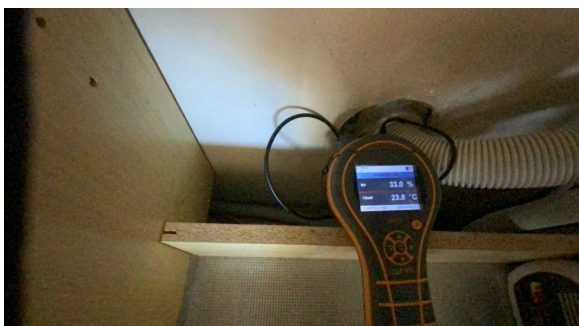
## 2. ETASJE > BAD/VASKEROM

Hulltaking er foretatt uten å påvise unormale forhold. Hulltaking er foretatt ved/i Kjøkkenbenk.
