# Tilstandsrapport

Enebolig

Blåknappvegen 21, 4053 RÆGE

Befaringsdato: 05.11.2025

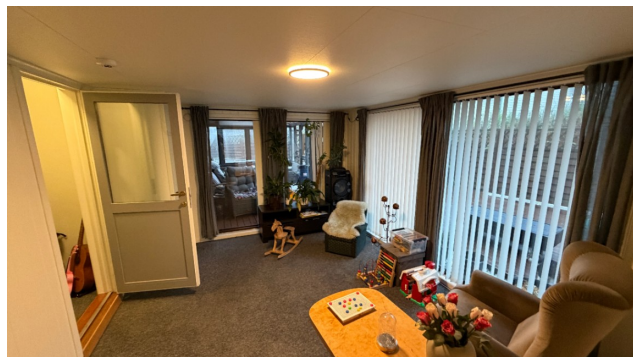
Eier opplyser at det ble registrert rotter i hjørne på tv-stue i 2015. Skadeårsak og skader i konstruksjon ble utbedret. Konferer med eier for nærmere informasjon ift. utførelse.

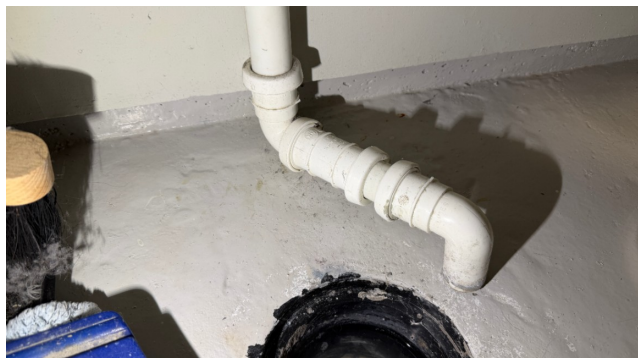
- Eldre sluk av plast er ofte utsatt for lekkasjer og særlig i overganger. Eventuelle lekkasjer kan medføre fuktskader på tilliggende konstruksjoner.

Betong oppkanten bidrar til å hindre vannavrenning, og funksjonen vurderes som ivaretatt.

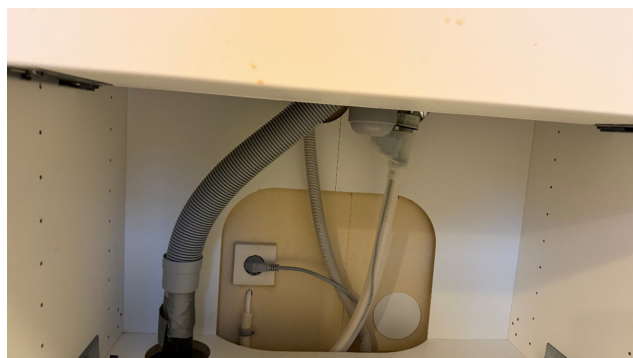
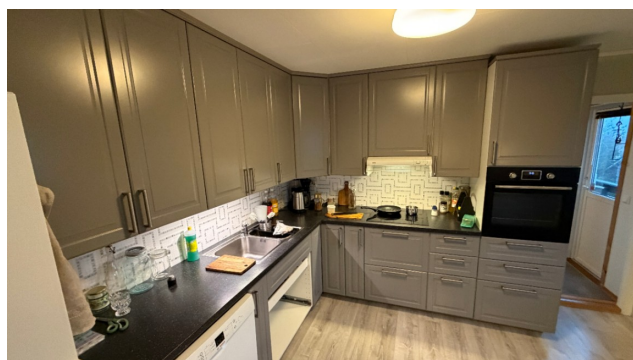
Ingen umiddelbare behov tiltak utover kontroll/utbedring av pakning tilknyttet kjøleskap. Skifte pakning i vannkrane.

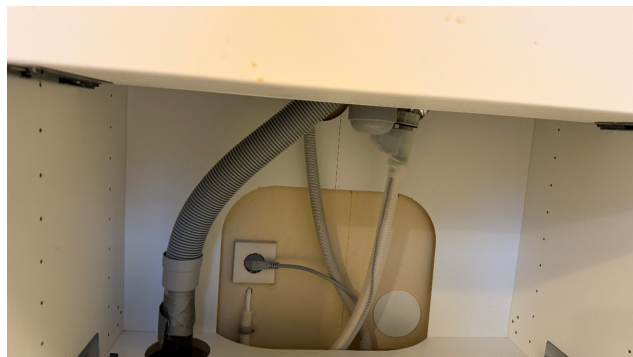
- Det er ikke behov for utbedringstiltak siden anlegget fungerer i dag, men ut ifra alder kan skader plutselig oppstå på eldre anlegg.
- I forbindelse med oppgradering av våtrom vil det være naturlig med utskiftning av rør.

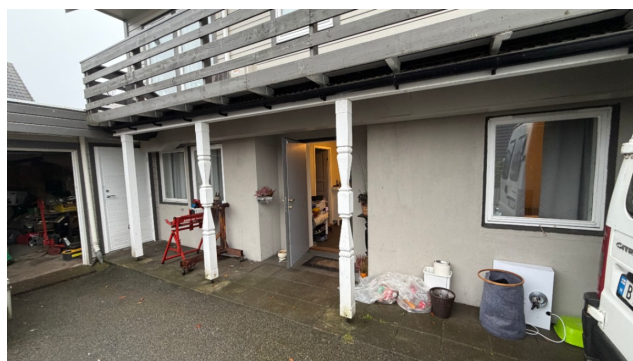
- Tiltak for redrenering rundt boligen kan ikke utelukkes.
- Overvåk tilstanden jevnlig. For å få tilstandsgrad 0 eller 1 må dreneringen skiftes ut, men tidspunktet for når dette er nødvendig er vanskelig å si noe om. Bruken av underetg/kjeller vil og være avgjørende.

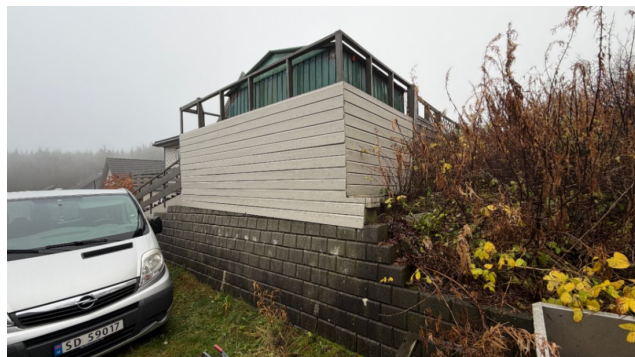
Ved eventuell utskifting eller oppgradering bør rekkverk tilpasses dagens krav til høyde og spileavstand for å bedre personsikkerheten.
