# Tilstandsrapport

Enebolig

Blåknappvegen 21, 4053 RÆGE

Befaringsdato: 05.11.2025

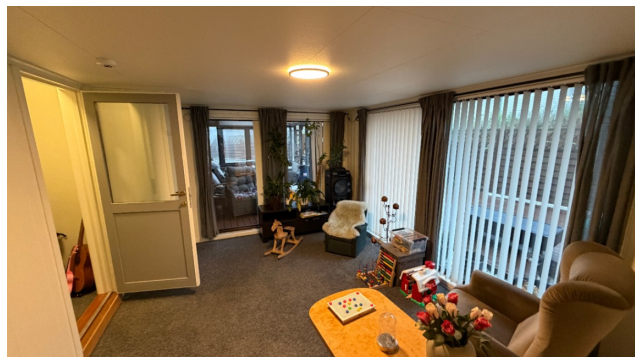
Eier opplyser at det ble registrert rotter i hjørne på tv-stue i 2015. Skadeårsak og skader i konstruksjon ble utbedret. Konferer med eier for nærmere informasjon ift. utførelse.

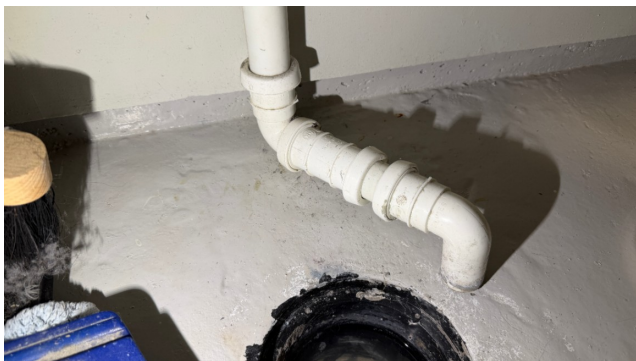
- Andre tiltak:
- Overvåk tilstanden jevnlig. For å få tilstandsgrad 0 eller 1 må slukløsningen skiftes ut og sannsynligvis må også membransjiktet skiftes/utbedres. Det er imidlertid vanskelig å si noe om tidspunktet for når dette er nødvendig.
- Eldre sluk av plast er ofte utsatt for lekkasjer og særlig i overganger. Eventuelle lekkasjer kan medføre fuktskader på tilleggende konstruksjoner.

Betong oppkanten bidrar til å hindre vannavrenning, og funksjonen vurderes som ivarettatt.

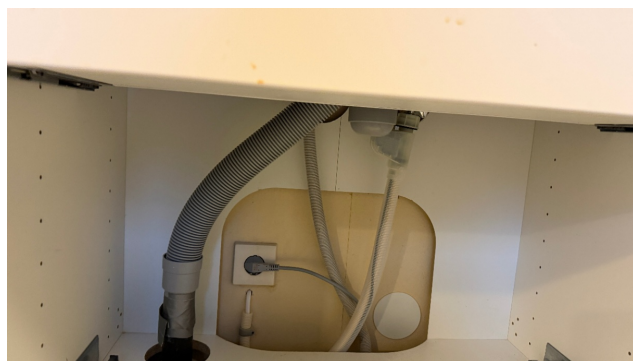
- Det er ikke behov for utbedringstiltak siden anlegget fungerer i dag, men ut ifra alder kan skader plutselig oppstå på eldre anlegg.
- I forbindelse med oppgradering av våtrom vil det være naturlig med utskiftning av rør.

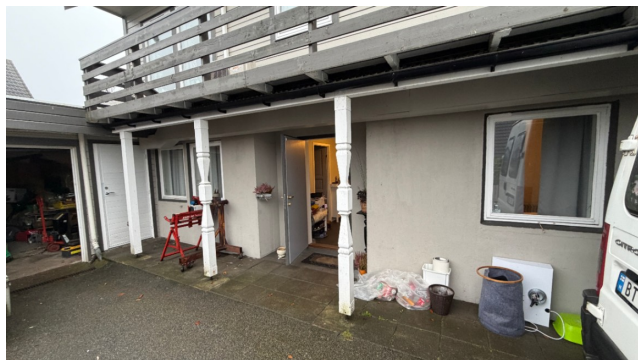
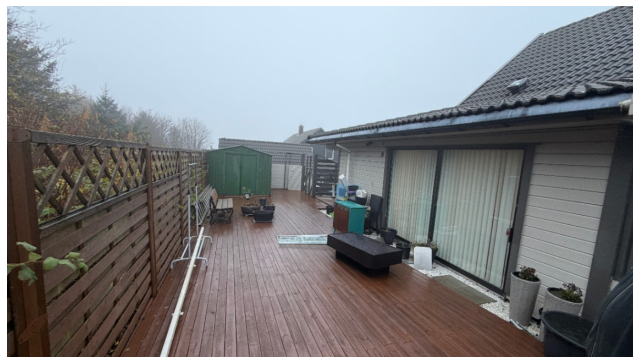
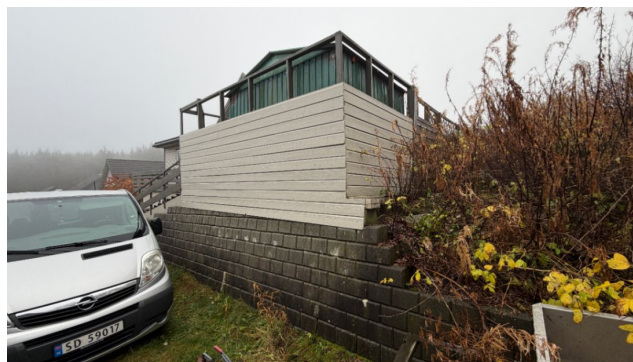
- Tiltak for redrenering rundt boligen kan ikke utelukkes.
- Overvåk tilstanden jevnlig. For å få tilstandsgrad 0 eller 1 må dreneringen skiftes ut, men tidspunktet for når dette er nødvendig er vanskelig å si noe om. Bruken av underetg/kjeller vil og være avgjørende.

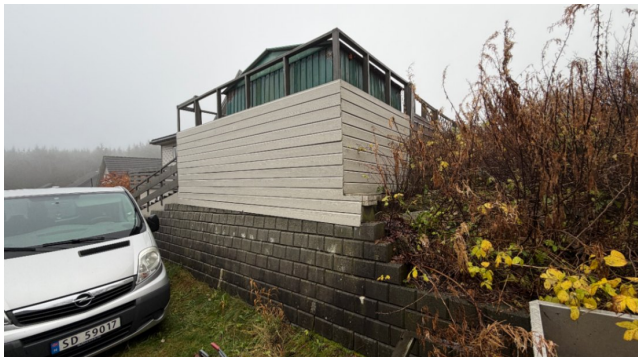
Ved eventuell utskifting eller oppgradering bør rekkverk tilpasses dagens krav til høyde og spileavstand for å bedre personsikkerheten.
