Blåknappvegen 21, 4053 RÆGE

**Velholdt og innholdsrik enebolig  
med flott uteområde - 2 garasjer  
Populært og barnevennlig  
boligområde**

Befaringsdato: 05.11.2025

Rapportdato: 07.11.2025

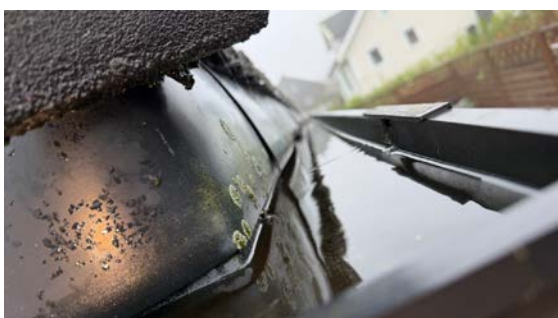
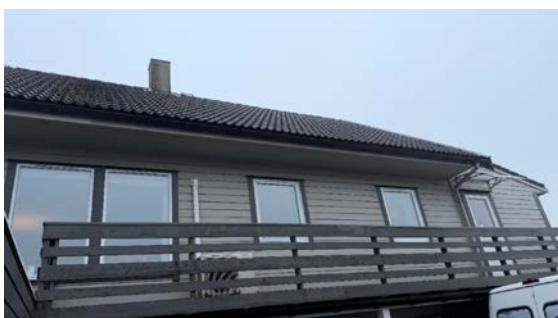
## TG 2 Veggkonstruksjon

Veggene har bindingsverkskonstruksjon fra byggeår. Fasade/kledning har liggende bordkledning. Gavlsider opplyst skiftet i 2020.

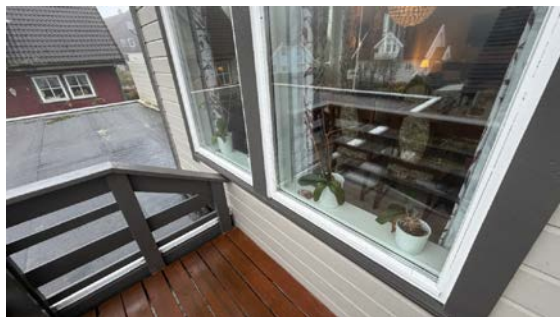
## ! TG 2 Dører

Bygningen har malt hovedytterdør og PVC balkongdør. Varierende alder. Dør i stue 1. etasje skiftet i 2020.

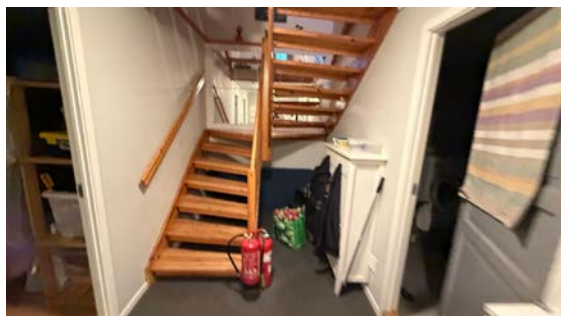
## ! TG 2 Etasjeskille/gulv mot grunn

Etasjeskiller er av trebjelkelag og betongdekke.

- Andre tiltak:
- For å få tilstandsgrad 0 eller 1 må høydeforskjeller rettes opp. Det vil imidlertid sjelden være økonomisk rasjonelt som et enkeltstående tiltak i en bolig som dette. Dersom boligen en gang skal renoveres, kan man vurdere slike tiltak.

Underbedring av spenning/knirk ved fremtidig skifte av toppdekker.

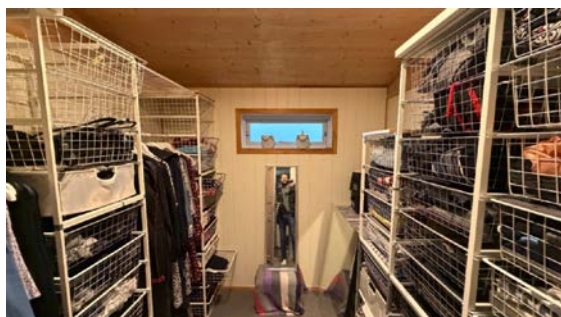
## ! TG 2 Rom Under Terreng

### Punktet må sees i sammenheng med 'Drenering'

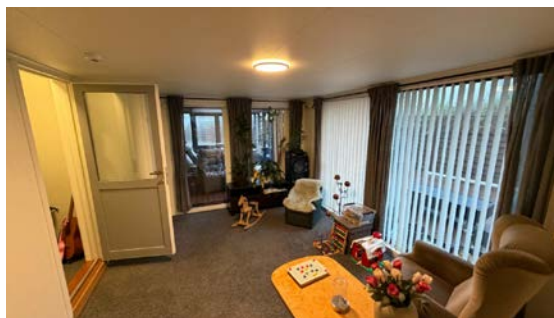
## ! TG 1 Andre innvendige forhold

Eier opplyser at det ble registrert rotter i hjørne på tv-stue i 2015. Skadeårsak og skader i konstruksjon ble utbedret. Konferer med eier for nærmere informasjon ift. utførelse.

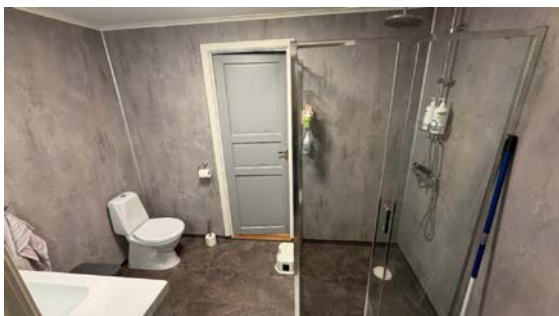
## 1. ETASJE > BAD

### 1 TG 2 Overflater vegger og himling

Nærmere kontroll/utbedring av tetting anbefales.

Det anbefales å etablere godkjent mansjettløsning i henhold til produsentens monteringsanvisning.

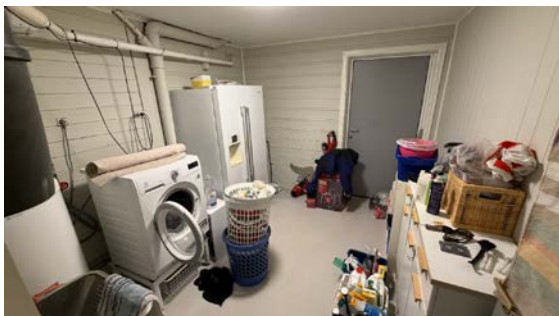
## UNDERETASJE > VASKEROM/BI-INNGANG

### TG 2 Overflater vegger og himling

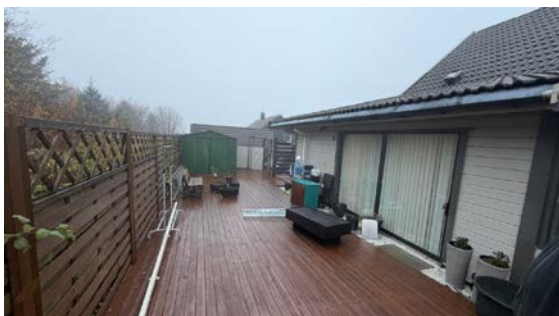
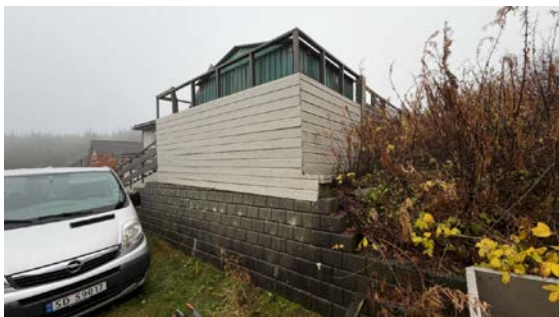
## ! TG 2 Grunnmur og fundamenter

Bygningen har betonggrunnmur, plate i stedstøp betong.
