Tilstandsrapport

Hegdehaugsveien 35, 0352 OSLO

# gnr. 214, bnr. 101, snr. 17

Befaringsdato: 03.09.2024

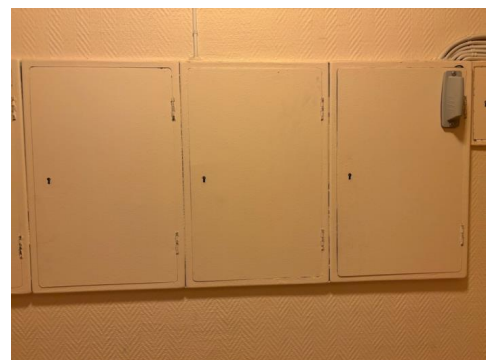
Antatt normal brukstid for el-anlegg 20 - 40 år.

Dette er en forenklet kontroll begrenset til de spørsmål og undersøkelser som forskrift til avhendingslova (tryggere bolighandel) § 2-18 inneholder. Dette kan ikke sammenlignes med en kontroll utført av offentlig myndighet (Det lokale eltilsyn) eller registrert elektrovirksomhet, og en bygningssakkyndig har verken kompetanse eller lov til å foreta en slik kontroll. Tilstandsgraden er vurdert ut fra den forenklete og begrensede kontrollen som forskriften inneholder. El-anlegget kan ha feil og mangler som en slik forenklet undersøkelse ikke vil avdekke. Vær derfor oppmerksom på denne risikoen, og søk videre veiledning eller få en fullstendig kontroll utført av registrert elektrovirksomhet

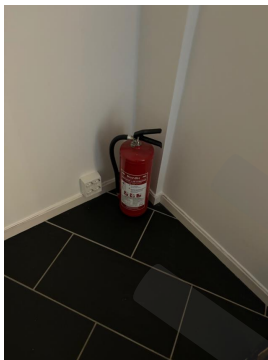
Brannslukningsapparat.

1. Er det mangler for brannslukningsutstyr i boligen iht. forskriftskrav på søknadstidspunktet, men minst Byggeforskrift 1985?
Nei
2. Er det mangler på røykvarsler i boligen iht. forskriftskrav på søknadstidspunktet, men minst Byggeforskrift 1985?
Nei
3. Er det skader på røykvarslere?
Nei
