# Tilstandsrapport

Enebolig

Ellingsrudvegen 19, 2100 SKARNES

Befaringsdato: 15.10.2024

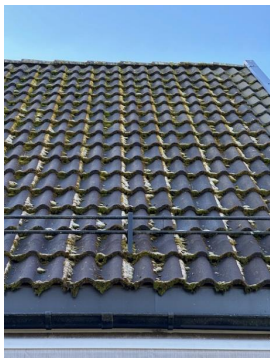
## Nedløp og beslag

Forkantblekk, takrenner og nedløp i lakkert metall. Snøfangere over inngangsparti og terrasse v/stue.

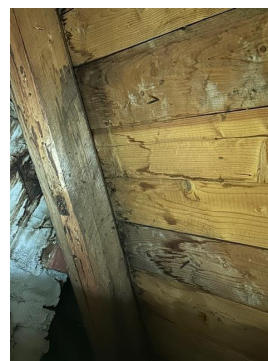
Saltak i trekonstruksjoner. Kaldt loft, med sprøyte isolert etasjeskiller mellom 2 etg. og loft. Fuktmerke v/pipeløp. Dårlig ventilering. Loftet er kontrollert fra loftluke, da loftet ikke var tilgjengelig på befaringsdagen

- Det er begrenset/dårlig ventilering av takkonstruksjonen.
- Det er påvist avvik rundt gjennomføringer i takflaten.

Overvåk tilstanden og sjekk om det er lekkasje i beslag v/pipe.

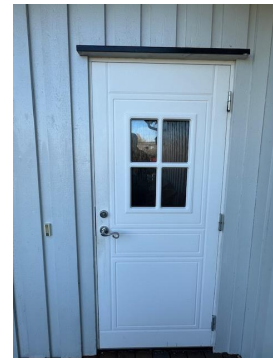
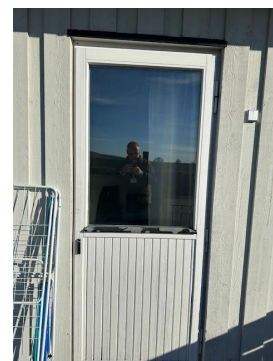
- Det er avvik:

Det må påregnes en oppgradering av terrassedør.

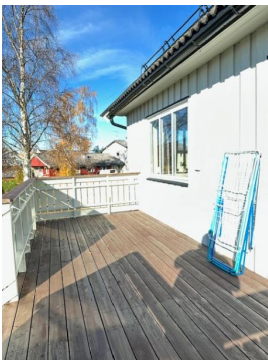
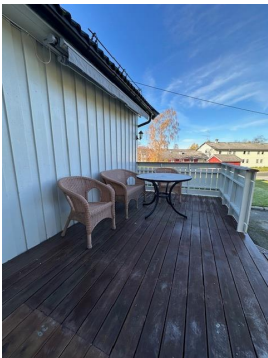
Terrasse v/stue på 14 m<sup>2</sup>, i trekonstruksjoner, fundamentert på betongpilarer. Spaltegulv og rekkverk med stående spiler og håndlist. Trapp til terreng.  
Inngangsparti/terrasse fra 2012 på 12 m<sup>2</sup> i trekonstruksjoner, fundamentert på betongpilarer. Spaltegulv og rekkverk med stående spiler og håndlist. Trapp til terreng. El. markise.  
Terrassene er malt i 2024.

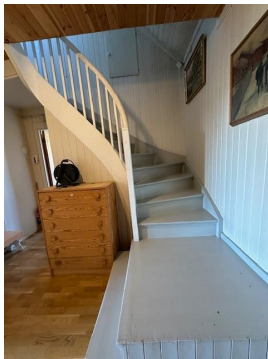
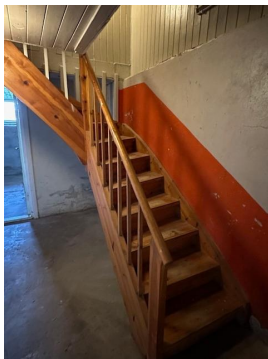
- Håndløper bør monteres, men det var ikke krav på byggetidspunktet.
- Rekkverk må monteres for å lukke avviket.
- Det er ikke krav om utbedring av åpninger opp til dagens krav.

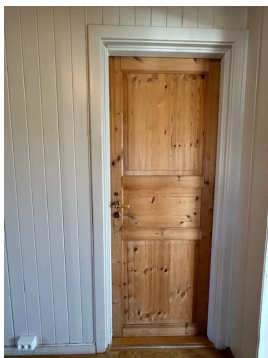
## TG 1 Innvendige dører

Malte slette dører. Lakkert og malte fyllingsdører.

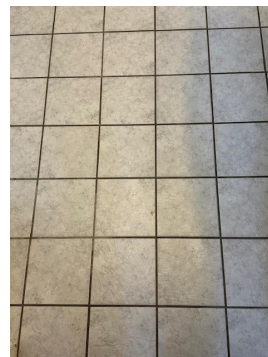
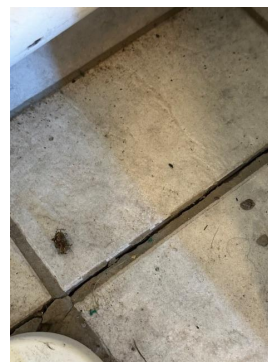
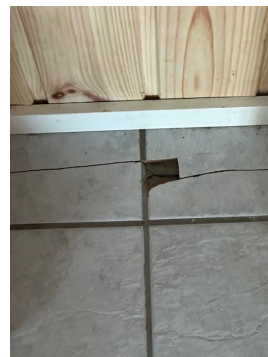
- Det er påvist at flisfuger har riss/sprekker.
- Det er påvist at høydeforskjell fra topp slukrist til gulv/synlig topp membran ved dørterskel er mindre enn 25 mm.
- Det er påvist at noen fliser har bom (hulrom under).
- Det er påvist avvik i fallforhold til sluk i forhold til krav i forskrift på byggetidspunktet.
- Det er påvist sprekker i fliser.

- Gjennomføre ytterligere undersøkelser og foreta utbedring av skade.

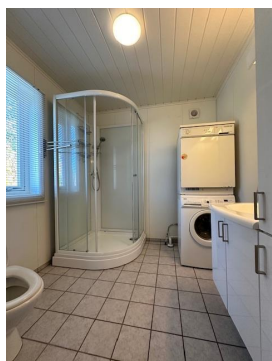
### Sanitærutstyr og innredning

Benk med heldekkende vask, speil m/overlys, frittstående klosett, samt dusjkabinett. Opplegg for vaskemaskin. Mekanisk avtrekk.

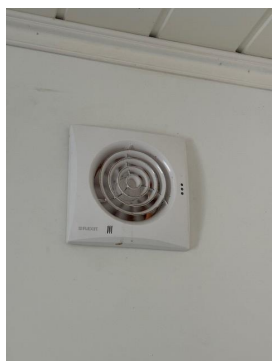
### Ventilasjon

Veggmontert elektrisk styrt vifte

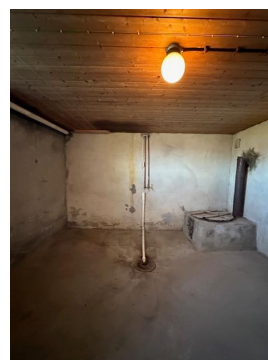
Vaskerom i kjeller fra byggeår, bygget etter gjeldene våtromsnorm. Vaskerommet er ikke i henhold til dagens våtromsnorm. Det er målt fukt i gulv v/sluk. På vegger/grunnmur er det målt fukt ved gulv. Synlig riss i grunnmur v/vindu. Synlig saltutslag på grunnmur. I vaskerommet er det opplegg for vaskemaskin og en vedfyrt vasketro. Det er kun vegg ventil i rommet.

- Våtrommet må totalrenoveres. Alle forhold med tettesjikt, våtzone, sluk m.m. må dokumenteres.

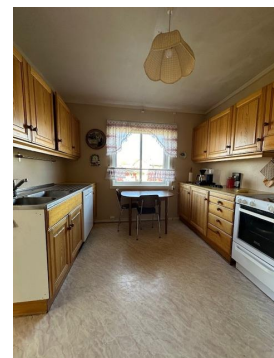
- Det er påregnelig med utskiftning/utbedringer av kjøkkeninnredningen.

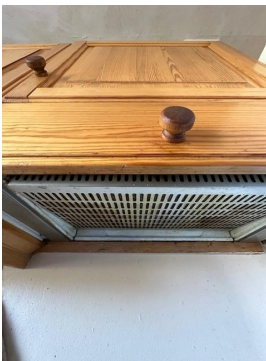
### TG 1 Avtrekk

Ventilator over komfyr.

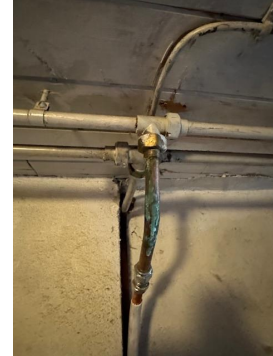
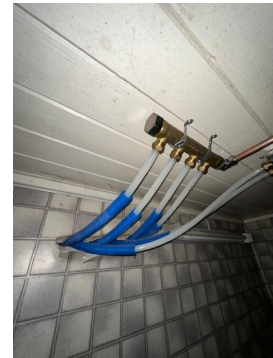
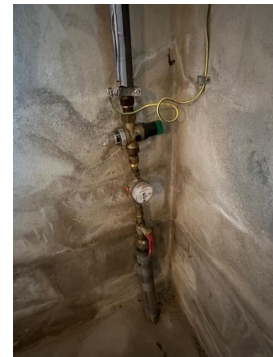
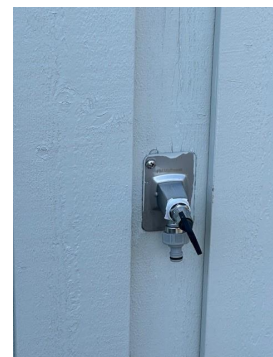
- Det er ikke behov for utbedringstiltak siden anlegget fungerer i dag, men ut ifra alder kan skader plutselig oppstå på eldre anlegg.

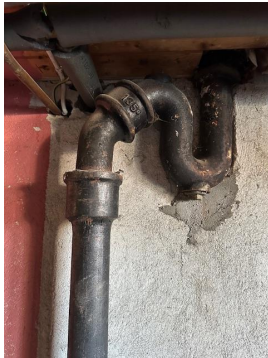
### TG 2 Avløpsrør

Avløpsrør av soil (TG 2) og plast (TG 1).

- Det er ikke behov for utbedringstiltak siden anlegget fungerer i dag, men ut ifra alder kan skader plutselig oppstå på eldre anlegg.

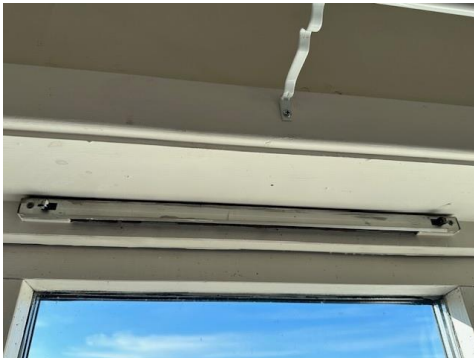
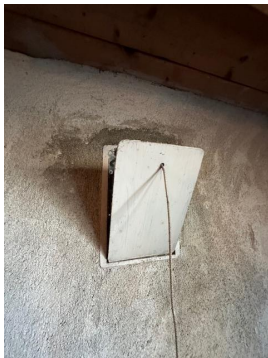
## ! TG 1 Ventilasjon

Ventilasjon gjennom veggventiler, ventiler i vinduskarmer og vinduer som kan åpnes. Mekanisk avtrekk på bad/vaskerom, bad 2 etg. og kjøkken. Naturlig avtrekk i vaskerom kjeller (TG 2).

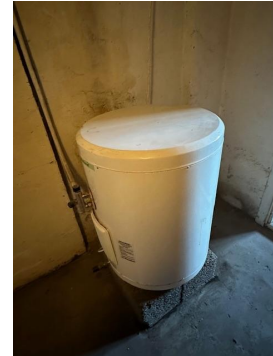
## ! TG 2 Varmtvannstank

120 l varmtvannsbereeder fra 2000, plassert i trapperom i kjeller.

- Det er ikke behov for utbedringstiltak siden tanken fungerer i dag, men ut ifra alder kan skader plutselig oppstå på eldre tanker.

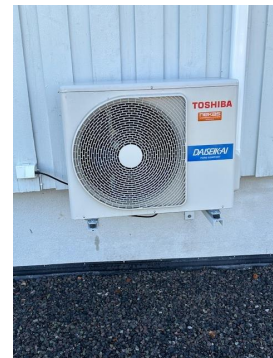
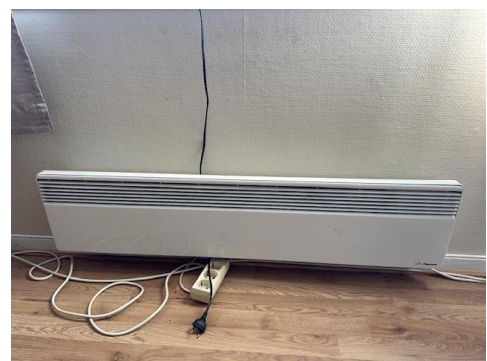
## ! TG 1 Andre installasjoner

Luft til luft varmepumpe fra 2022.

Huset har elektriske panelovner, elektrisk varmekabler i gulv på bad/vaskerom og entre.

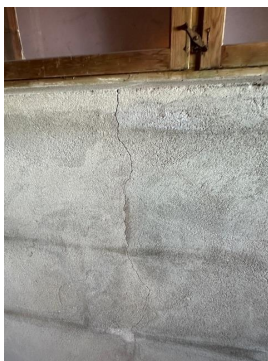
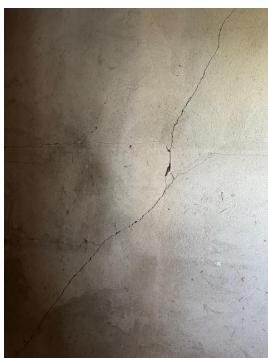
- Det er registrert skråriss som er symptom på setninger.
- Grunnmuren har sprekkdannelser.

- Lokal utbedring må utføres.

**Kostnadsestimat: Under 10 000**
