Tilstandsrapport

Tomannsbolig

Lauvhaugveien 28A , 6522 FREI

Befaringsdato: 27.03.2026

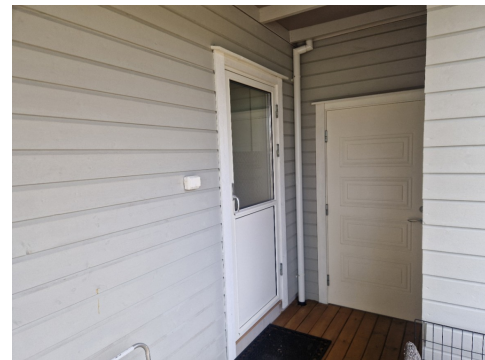
TG 2 Balkonger, terrasser og rom under balkonger

- Balkong/terrasse ligger over innredede boligrom, usikker konstruksjon. Konstruksjonsutførelse gir økt fare for skader.

Avviket gir grunnlag for at konstruksjonen overvåkes jevnlig.

Det er ikke behov for drastiske tiltak på grunn av avviket, men en slik konstruksjon bærer økt risiko for fuktinntrengning til tilstøtende konstruksjoner.

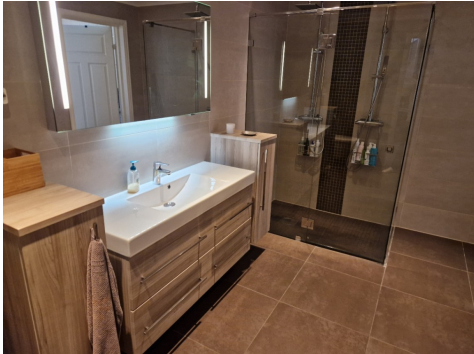
TG 1 Overflater vegger og himling

- Dersom tiltaket ikke utføres, kan dette over tid føre til at flisene løsner eller sprekker, spesielt ved belastning eller bevegelser i konstruksjonen.
- Selv om bom eller hull lyd ikke alltid er et umiddelbart problem, bør det overvåkes nøye før eventuell utvikling i sprekker i flisfuger e.l. oppstår. Dette må en foreta tiltak for, for å begrense utviklingen.

Bom under flisene kan føre til løse eller sprukne fliser. Avviket gir derfor grunnlag for at overflaten overvåkes jevnlig. Skal konstruksjonen få TG 0 eller 1 må avviket utbedres.

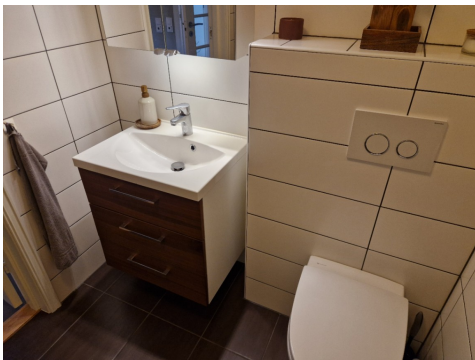
TG 1 Overflater vegger og himling

- Dersom tiltaket ikke utføres, kan dette over tid føre til at flisene løsner eller sprekker, spesielt ved belastning eller bevegelser i konstruksjonen.
- Selv om bom eller hull lyd ikke alltid er et umiddelbart problem, bør det overvåkes nøye før eventuell utvikling i sprekker i flisfuger e.l. oppstår. Dette må en foreta tiltak for, for å begrense utviklingen.

Bom under flisene kan føre til løse eller sprukne fliser. Avviket gir derfor grunnlag for at overflaten overvåkes jevnlig. Skal konstruksjonen få TG 0 eller 1 må avviket utbedres.

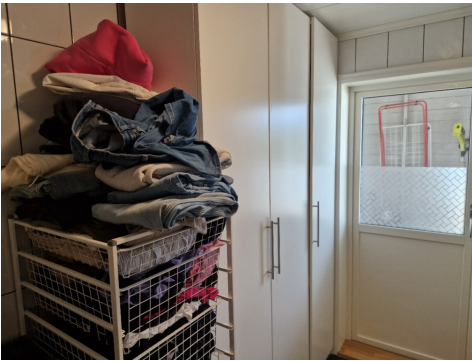
TG 1 Overflater vegger og himling

- Det er påvist avvik i fallforhold til sluk i forhold til krav i forskrift på byggetidspunktet.

- Til tross for avviket i fall/høydeforskjell til sluk, vil gulvet fortsatt kunne lede vann mot sluket, men med redusert effektivitet. Dette kan potensielt øke risikoen for vannansamling i enkelte områder av badet.

Det bør vurderes tiltak for å utbedre fallforholdene mot sluk, for å redusere risikoen for vannansamling på gulvet og mulig fuktskade i konstruksjonen. Mangelfullt fall kan føre til at vann ikke ledes effektivt til sluk, noe som øker faren for lekkasjer og skader på omkringliggende bygningsdeler.
