# Tilstandsrapport

Enebolig

Bogstadsvingen 20, 1930 AURSKOG

Befaringsdato: 21.08.2025

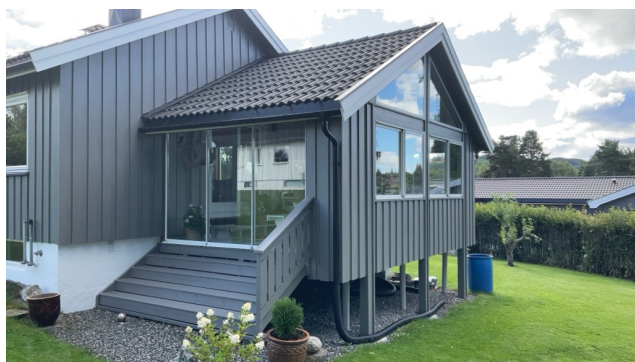
## TG 1 Utvendige trapper

Det er ikke tilfredsstillende sikring fra terrenget. Rekkverket er for lavt og har for store åpninger og kan føre til fallskader.  
Det mangler håndløper/rekkverk på trappen.  
Det er sprekker/riss i muren.  
Det er råteskade i rekkverksbord.

Det må gjøres tiltak for å lukke avvikene.

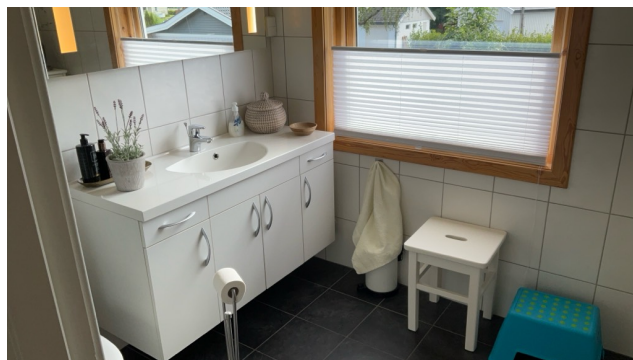
### 1. ETASJE > BAD

- Skadet flis er i et område hvor den kun utgjør et estetisk avvik.
- Fuger bør skiftes ut.
- Uegnede materialer må fuktbeskyttes/utskiftes.

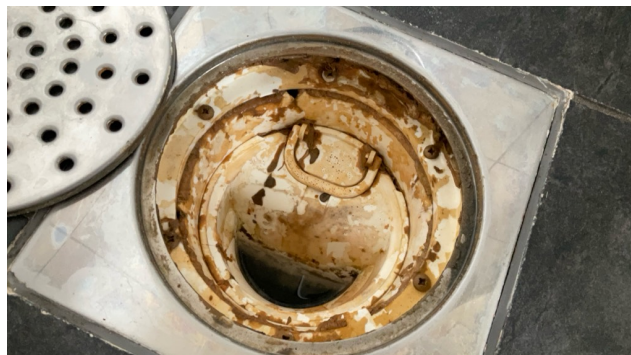
## 1. ETASJE > BAD

Hulltaking er foretatt uten å påvise unormale forhold.  
Hulltaking ble foretatt i himling under bad ved åpent bjelkelag ved avløpsrør til sluk og avløpsrør til toalett.  
Det ble målt med stikkelektroder i treverk og det ble gjort visuell inspeksjon.  
Det ble ved målinger og visuell inspeksjon ikke påvist tegn på fuktskader.
