Bogstadsvingen 20, 1930 AURSKOG

**Pen, velholdt og innholdsrik  
enebolig på stor tomt. Hagestue,  
dobbelgarasje og nyere  
varmepumpe. Solrikt og landlig!**

# Tilstandsrapport

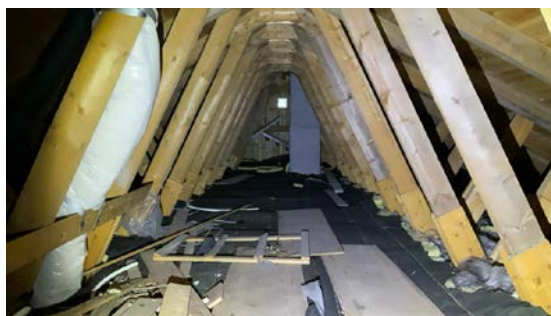
- Det er avvik:
- Undertaket er misfarget.

Undertaket er misfarget stedvis og dette er en gammel skade iht. eier. Misfarget undertak skyldes trolig fuktighet fra tidligere takteking, dampbelastning fra underliggende etasje pga. brudd/dårlig utført dampspærre, begrenset med lufting, eller en kombinasjon av dette. Det ble gjort fuktmålinger (stikkprøver) i treverk med stikkelektroder i undertaket og det ble ikke påvist unormale fuktverdier.

Det bør monteres vindspærre på gavler.

Loft er konstruksjon som jevnlig bør kontrolleres.

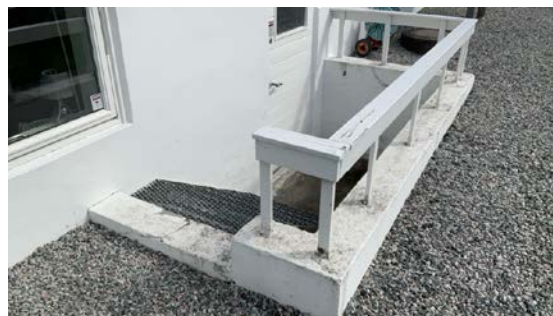
Det er ikke tilfredsstillende sikring fra terrenget. Rekkverket er for lavt og har for store åpninger og kan føre til fallskader.  
Det mangler håndløper/rekkverk på trappen.  
Det er sprekker/riss i muren.  
Det er råteskade i rekkverksbord.

Det må gjøres tiltak for å lukke avvikene.

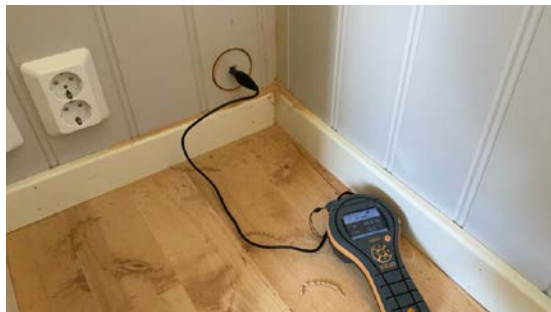
- Det er påvist indikasjoner på noe fuktgjennomtrenging i kjellergulv.
- Det er avvik:

Med overflatesøk med fuktindikator Protimeter MMS ble det påvist forhøyede fuktverdier stedvis nederst på grunnmur og stedvis i betonggulv i kjelleretasje. Grunnmur og betonggulv mot grunn på bygninger fra denne byggetiden er normalt ikke fuktsikret og kapilærsug av fukt kan forekomme. Grunnmur fra denne byggetiden er normalt ikke isolert og det kan dermed dannes kondenspunkt i muren som igjen kan føre til fuktighet og fuktskader. På generelt grunnlag bemerkes det at innredning av rom under terreng er risikokonstruksjon med tanke på fuktskader.

Det er montert dampsperre/plast bak platene på utforet grunnmur og dette er ikke anbefalt løsning, da eventuell fuktighet/kondens i konstruksjonen blir sperret inne og kan føre til fuktskader.

- Det påviste fuktnivå gir grunn til å overvåke konstruksjonen jevnlig for å se utvikling over tid, og eventuelt foreta tiltak for å unngå fuktskader.

Dampsperran/plasten bør fjernes.

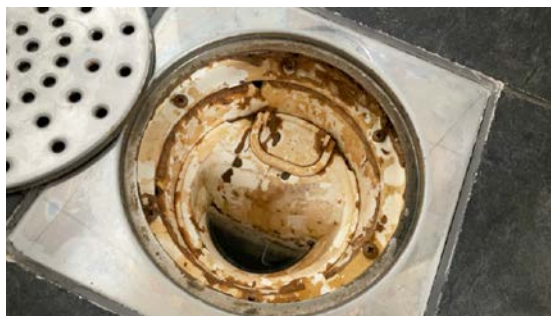
- Det er mulighet for at det kan forekomme vannlekkasje på våtrommet hvor vann ikke vil gå til sluk.
- Det er påvist avvik i fallforhold til sluk i forhold til krav i forskrift på byggetidspunktet.

Det er kun sluk i dusjnisen som har tett terskel og evt. lekkasjevann fra andre installasjoner vil dermed ikke finne vei til sluket og kan føre til fuktskader.

- Overvåk tilstanden jevnlig. For å få tilstandsgrad 0 eller 1 må tettesjiktet skiftes ut, men tidspunktet for når dette er nødvendig er vanskelig å si noe om.
- Det er viktig å merke seg at levetiden til en membran varierer basert på kvalitet, installasjon og bruk. Eldre membraner kan bli sprø og sprekke opp, noe som fører til at de mister sin vanntettende funksjon. Dette kan resultere i vannlekkasjer gjennom vegger og gulv og fuktskader.
