# Tilstandsrapport

Enebolig

Tiriltunga 6, 6518 KRISTIANSUND N

Befaringsdato: 03.04.2025

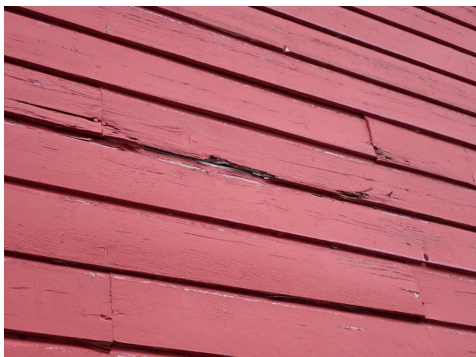
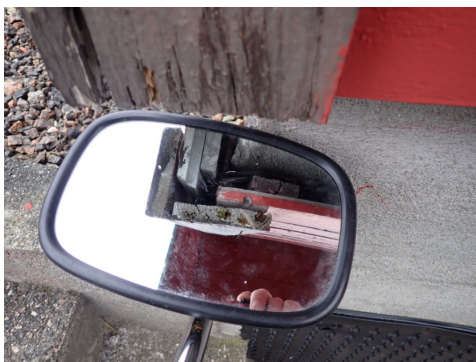
- Mer enn halvparten av forventet brukstid er passert på taktekkingen.
- Mer enn halvparten av forventet brukstid er passert på undertak.
- Det er påvist råteskader.

Det er registrert spredte råteskader på vindski-bordene.

- Overvåk tilstanden jevnlig. For å få tilstandsgrad 0 eller 1 må tekkingen skiftes ut, men tidspunktet for når dette er nødvendig er vanskelig å si noe om.
- Råteskadet trekledning må skiftes ut.

Treverk med råte skader må skiftes. Det utvendige taket fungerer, men det anbefales å overvåke konstruksjonen grunnet alder. Pris beregningen er begrenset til bytte av vindskier.
