Tiriltunga 6, 6518 KRISTIANSUND N

**Pent oppusset og renoveret  
enebolig med dobbelgarasje i  
barne- og familievennlig nabolag.**

# Tilstandsrapport

Befaringsdato: 03.04.2025

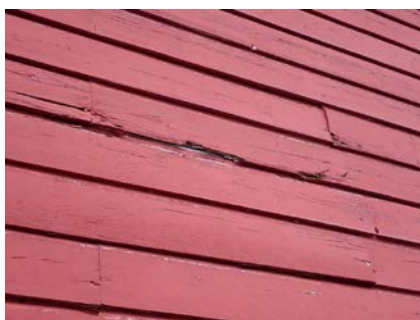
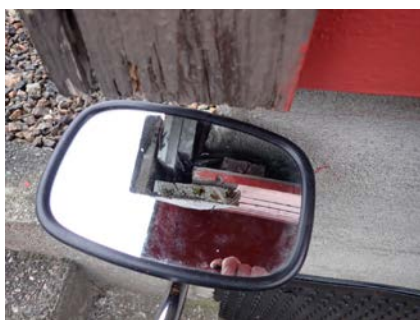
- Mer enn halvparten av forventet brukstid er passert på taktekkingen.
- Mer enn halvparten av forventet brukstid er passert på undertak.
- Det er påvist råteskader.

Det er registrert spredte råteskader på vindski-bordene.

- Overvåk tilstanden jevnlig. For å få tilstandsgrad 0 eller 1 må tekkingen skiftes ut, men tidspunktet for når dette er nødvendig er vanskelig å si noe om.
- Råteskadet trekledning må skiftes ut.

Treverk med råte skader må skiftes. Det utvendige taket fungerer, men det anbefales å overvåke konstruksjonen grunnet alder. Pris beregningen er begrenset til bytte av vindskeer.

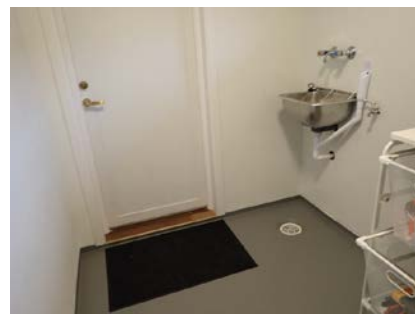
### 1 TG 2 Overflater Gulv

- Det er påvist mangelfull/feil utførelse rundt rørgjennomføringer e.l. som gir fare for fukt i konstruksjonen i våtsone.
- Mer enn halvparten av forventet brukstid er passert på membranløsningen.
- Mer enn halvparten av forventet brukstid er passert på slukløsningen.

- Overvåk tilstanden jevnlig. For å få tilstandsgrad 0 eller 1 må slukløsningen skiftes ut og sannsynligvis må også membransjiktet skiftes/utbedres. Det er imidlertid vanskelig å si noe om tidspunktet for når dette er nødvendig.
- Løsningen/utførelsen rundt rørgjennomføringer gir fare for fukt inn i konstruksjoner.

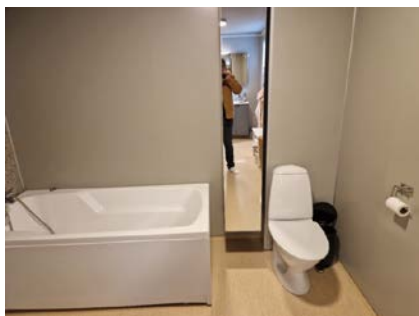
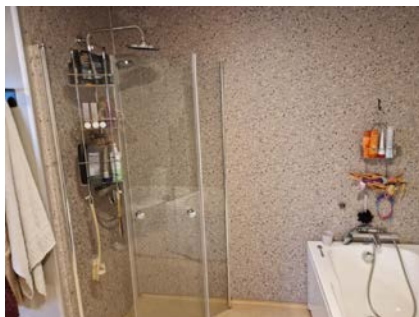
### TG 2 Overflater vegger og himling

- Våtromsplater er ikke montert fagmessig.
- Overflaten har fuktskade

- Gjennomføre ytterligere undersøkelser og foreta utbedring av skade.
- Andre tiltak:
