# Tilstandsrapport

Fritidsbolig

Pøtvegen 84, 7347 OPPDAL

Befaringsdato: 25.03.2025

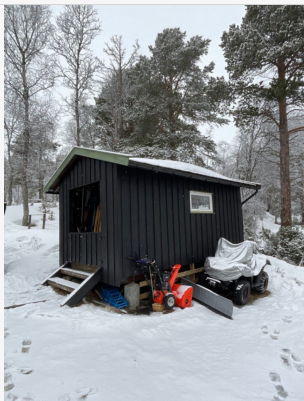
## Anneks

Annekset er oppført i en etasje over pilarer i betong. Veggkonstruksjon er i bindingsverk og er utvendig kledd med stående panel. Taket har saltaksform og er tekket med papp. Gulvkonstruksjon er i tre og vinduer med 2-lags glass og enkelt glass.

Bygget er ikke tilstandsvurdert ihht Forskrift til avhendingslova og NS3600. Dette er kun en enkel beskrivelse.
