Tilstandsrapport

Enebolig

Nedstrandsvegen 2427 , 5560 NEDSTRAND

Befaringsdato: 16.03.2026

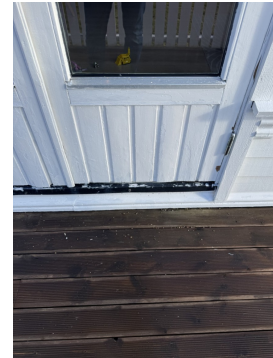
Det er anbefalt med vedlikehold. Utskifting av enkelte dører kan ikke utelukkes. Påregnes også normalt vedlikehold av dører generelt.

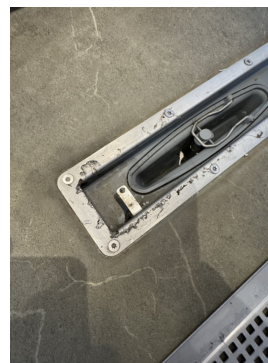
Manglende dokumentasjon gir usikkerhet om riktig utførelse, noe som igjen øker risikoen for at skjulte fuktskader oppstår over tid. Det er baderomsplater på vegger og malte overflater i tak. Arbeider er utført av eier som egeninnsats.

Det er ingen synlige avvik vedrørende montering av belegg mot klemring i sluket.
