# Tilstandsrapport

Enebolig

Halslia 9, 8663 MOSJØEN

Befaringsdato: 02.10.2025

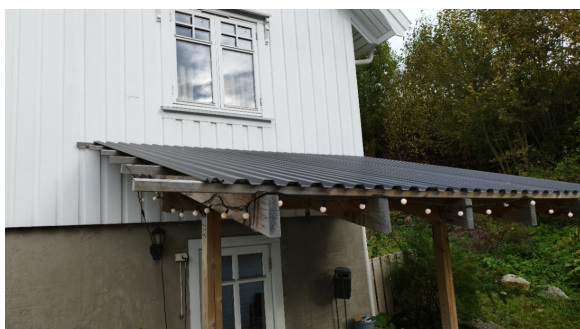
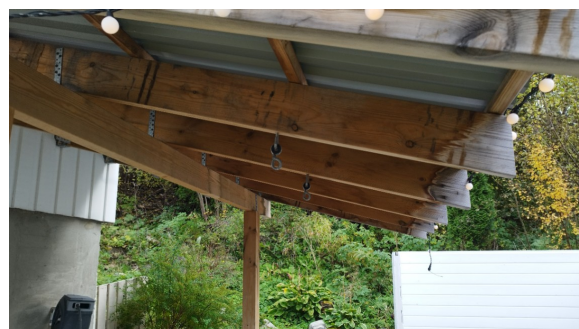
- Det er påvist andre avvik:

Takoverbygget bør rives og/eller utbedres.

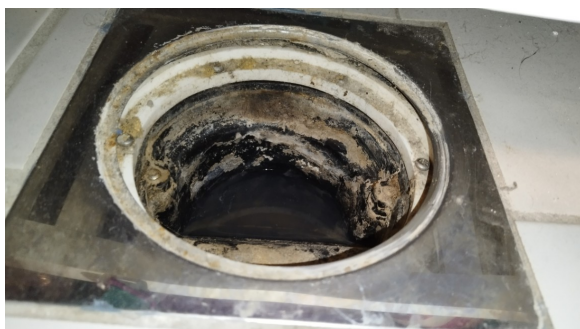
- Det er viktig å merke seg at levetiden til en membran varierer basert på kvalitet, installasjon og bruk. Eldre membraner kan bli sprø og sprekke opp, noe som fører til at de mister sin vanntettende funksjon. Dette kan resultere i vannlekkasjer gjennom vegger og gulv og fuktskader.
