Halslia 9, 8663 MOSJØEN

**Enebolig med god atmosfære i  
barnevennlig blindgate med  
garasje og terrasser**

| Tilstandsrapport ..... | 44 |

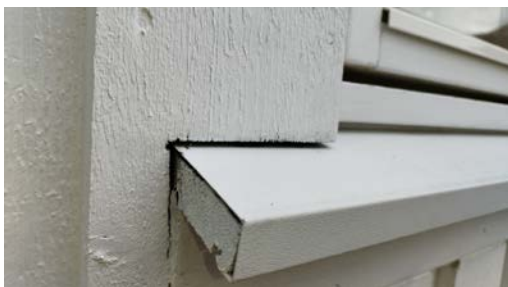
## TG 2 Dører

- Karmene i dører er værslitte utvendig og det er sprekker i trevirket.

Fukt kan trenge inn i treverket og føre til råteskader over tid, særlig ved hyppig nedbør.  
Vedvarende fuktbelastning kan svekke karmen og føre til deformasjon eller luftlekkasjer.  
Svekket beskyttelse gir redusert levetid på døren og kan føre til behov for tidlig utskifting.

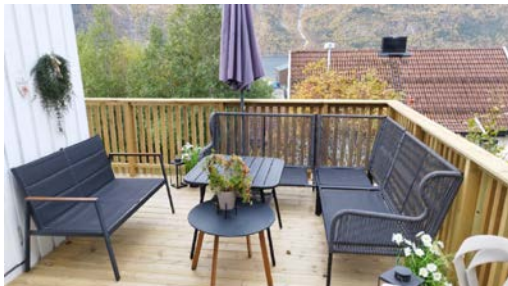
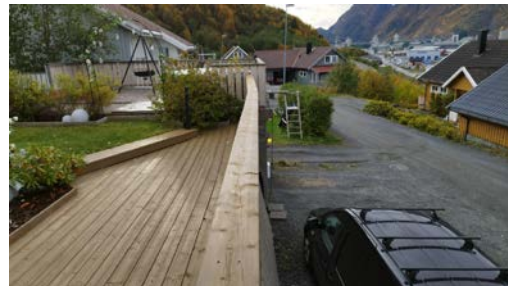
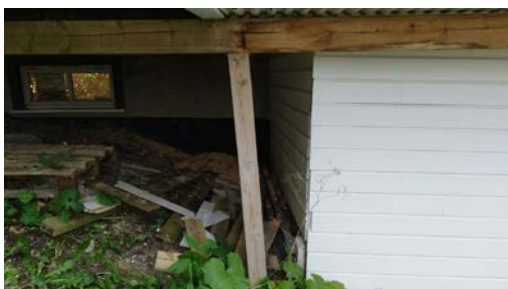
## TG 3 Utvendige trapper

- Rekkverk må monteres for å lukke avviket.
- Det er ikke krav om utbedring av rekkverkshøyder opp til dagens krav.

**Kostnadsestimat: Under 10 000**

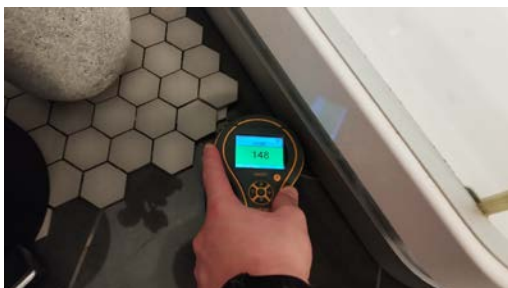
## SOKKELETASJE > BAD

- Det er påvist at noen fliser har bom (hulrom under).
- Det er vindu/dør med ikke fuktbestandige materialer i våtsonen (ved vask, dusj, badekar, osv.), løsningen eller byggematerialet er uegnet.

Det mangler lister i himlingen og i overgang fra fliser og panel til platen ved pipen.  
Sprekk i flisfugene i dusjen.

- Det må gjøres tiltak for å lukke avviket.
- Uegnede materialer må fuktbeskyttes/utskiftes.

Nevnte avvik bør utbedres, og rommet er modent for oppgradering.

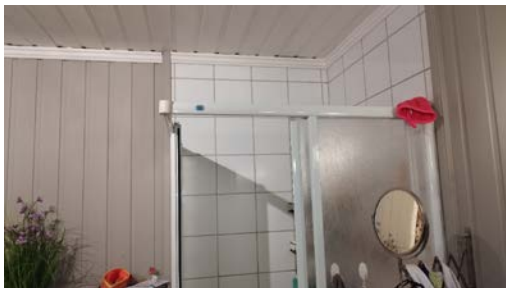
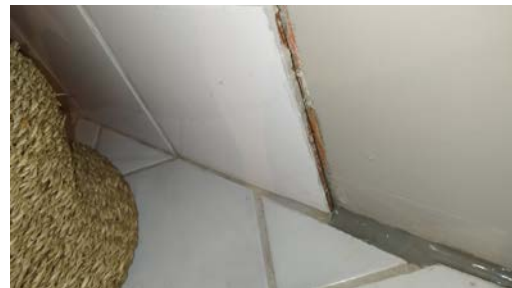
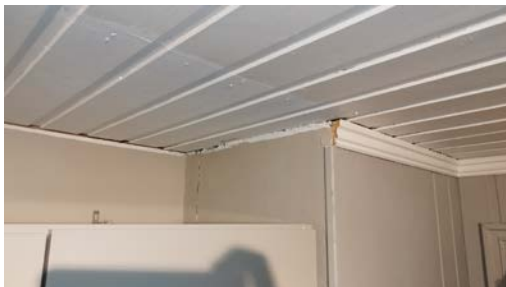
## SOKKELETASJE > BAD

- Det er påvist at noen fliser har bom (hulrom under).
- Det er påvist avvik i fallforhold til sluk i forhold til krav i forskrift på byggetidspunktet.
- Det er påvist sprekker i fliser.

Rommet er modent for oppgradering.

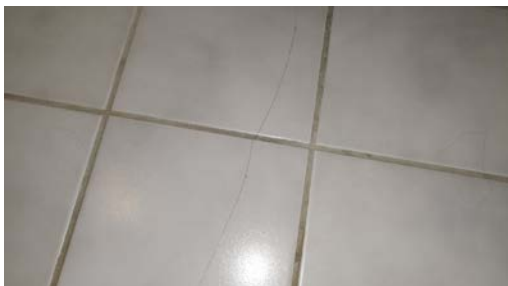
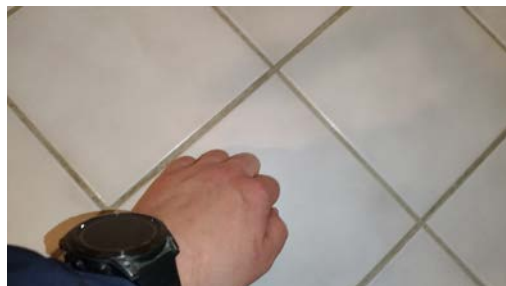
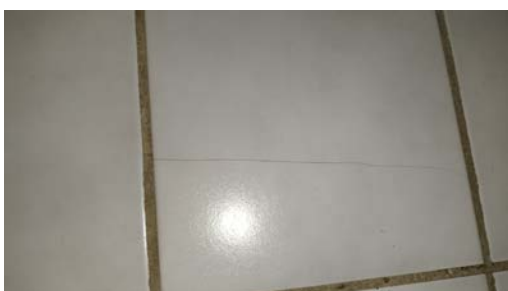
## SOKKELETASJE > BAD

- Det er påvist mangelfull/feil utførelse rundt rørgjennomføringer e.l. som gir fare for fukt i konstruksjonen i våtsone.
- Det er påvist tegn på utettheter på våtrommet.
- Mer enn halvparten av forventet brukstid er passert på membranløsningen.

- Våtrommets tettesjikt/membran står foran utbedring/utskiftning.

**Kostnadsestimat: Over 300 000**

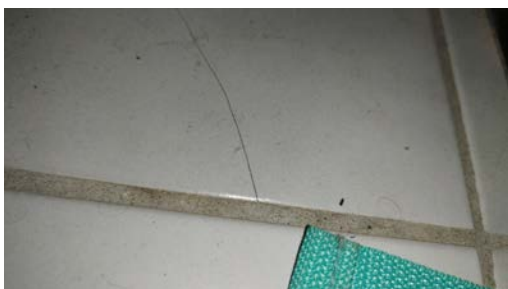
## SOKKELETASJE > VASKEROM

• Det er viktig å merke seg at levetiden til en membran varierer basert på kvalitet, installasjon og bruk. Eldre membraner kan bli sprø og sprekke opp, noe som fører til at de mister sin vannnettende funksjon. Dette kan resultere i vannlekkasjer gjennom vegger og gulv og fuktskader.
