Mellebyveien 361, 1878 HÆRLAND

# Tilstandsrapport

Befaringsdato: 04.04.2024

Rapportdato: 22.04.2024

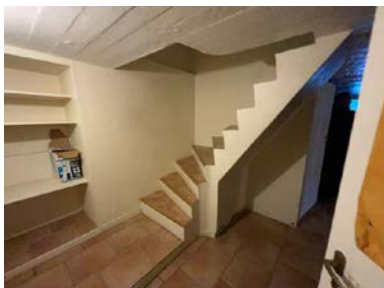
- Rekkverk må monteres for å lukke avviket.
- Det er ikke krav om utbedring av åpninger opp til dagens krav.

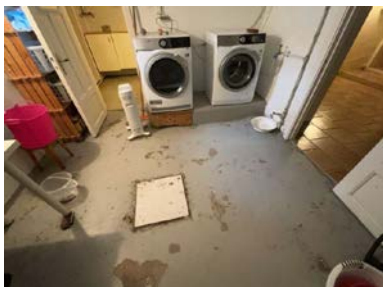
- Andre tiltak:
- Totalrenovering er kun en anbefaling grunnet alder. Vaskerommet kan fortsatt tåle forsiktig bruk. Det er dog ingen garantier.

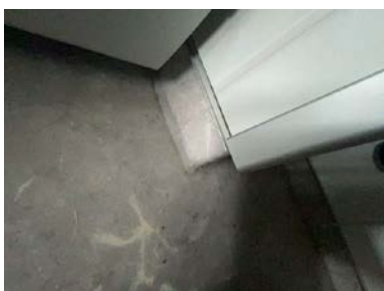
- Det er ikke behov for tiltak, tilstand forutsetter bruk av tett dusjkabinett. Det spesifiseres dog at med dagens løsning vil ikke plater tåle direkte fuktpåkjenning, og skader vil forekomme.

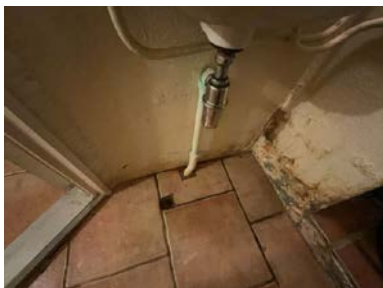
- Toalettrom har kun naturlig avtrekk fra rommet, NS 3600 krever mekanisk avtrekk for å kunne gi TG 0/1.
- Det er målt høyt fuktinnhold i gulv.

- Påvist høyt fuktnivå på gulvet, som følge av lekkasje fra servanten.

- Lokal utbedring må utføres.
- Mekanisk avtrekk bør etableres på toalettrom.

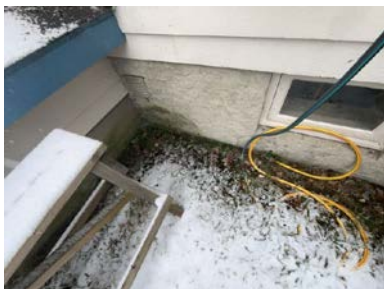
### TO 1 Grunnmur og fundamenter

- Det er påvist mindre sprekker og/eller skjevheter i muren.
