**Salgsobjekt:** Enebolig  
**Eierform:** Eiet  
**Byggeår:** 1960  
**BRA-i/BRA Total** 75/78 kvm  
**Tomtstr.:** 1406.2 m<sup>2</sup>  
**Soverom:** 2  
**Gnr./bnr.** Gnr. 35, bnr. 169  
**Oppdragsnr.:** 1201250070

# Lys enebolig i stille og usjenerte omgivelser. 10-20 min. kjøring til skole, barnehage m.m.

Befaringsdato: 03.06.2025

Rapportdato: 20.06.2025

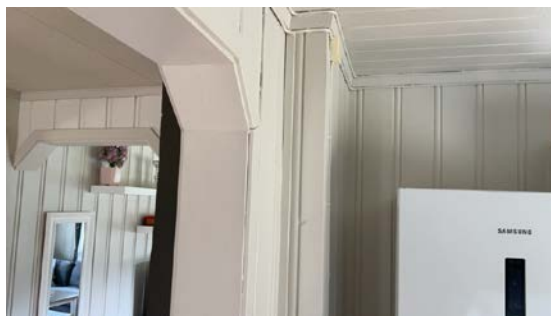
Brennbart material inntil skorstein

Ikke synlig pipevange
